BIJLAGE 3 Toelichting faalmechanismen

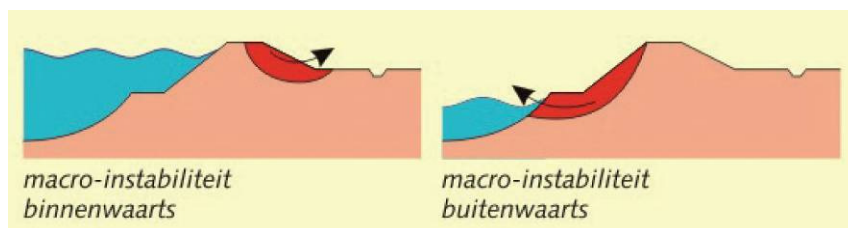
Na toetsing blijkt dat de macrostabiliteit op het gehele dijktraject 'onvoldoende' scoort. Onder macrostabiliteit wordt verstaan: de veiligheid van het dijklichaam tegen binnen- of buitenwaartse afschuiving van het talud (Figuur B3 1). De macrostabiliteit van de waterkering kan in gevaar komen als de geometrie van het dijklichaam niet in staat is om weerstand te bieden aan de maatgevende hoogwaterstand. Dit kan optreden bij te steile taluds of een niet draagkrachtige ondergrond. De macrostabiliteit is eveneens in het geding wanneer de sterkte van de dijk is gereduceerd door een van nature hoge freatische grondwaterlijn in het dijklichaam of wanneer het dijklichaam verzadigd is met water na zware regenval.

Figuur B3 1 Veiligheidsproblemen macrostabiliteit binnen- en buitenwaarts (bron: VTV 2006)

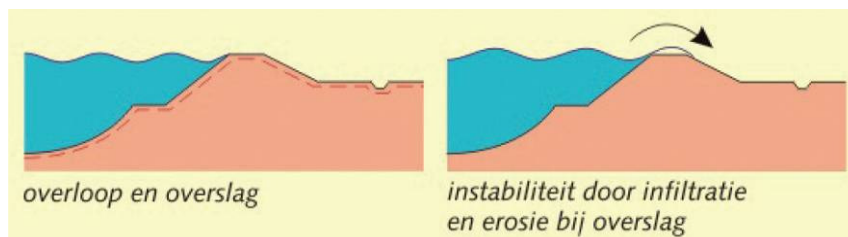
Uit de uitgevoerde veiligheidsanalyse blijkt dat de dijk in de huidige situatie over een lengte van ongeveer 1 km 'onvoldoende' scoort ten aanzien van de kruinhoogte. Om de maatgevende hoogwaterstanden (MHW) te kunnen keren moet een dijk een minimum kruinhoogte hebben. Deze hoogte dient voldoende te zijn om te voorkomen dat het water over de dijk loopt (overloop) of dat er te veel water over de dijk slaat (golfoverslag) (Figuur B3 2). Het verschil tussen de maatgevende hoogwaterstand en de kruin van de dijk wordt de 'waakhoogte' genoemd. Om noodwerkzaamheden aan de dijk bij hoogwater mogelijk te maken en vanwege onzekerheden in de berekeningen geldt een minimale waakhoogte van 0,5 m. Om golfoverslag afdoende te beperken, is vaak een grotere marge noodzakelijk.

Figuur B3 2 Veiligheidsprobleem kruinhoogte (bron: VTV 2006)

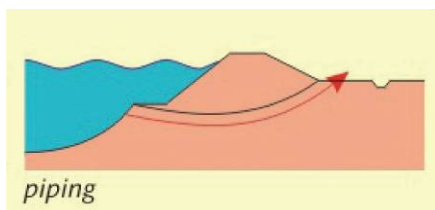
Voor de huidige situatie scoort nagenoeg het gehele dijktraject onvoldoende bij de beoordeling op basis van het faalmechanisme piping. De dijk kan onvoldoende stabiel worden door piping. Bij dit faalmechanisme worden teveel gronddeeltjes uit de onderliggende grondlagen meegevoerd door een kwelstroom onder de dijk door bij (langdurige) hoge waterstanden (Figuur B3 3).

Figuur B3 3 Veiligheidsprobleem piping (bron: VTV 2006)

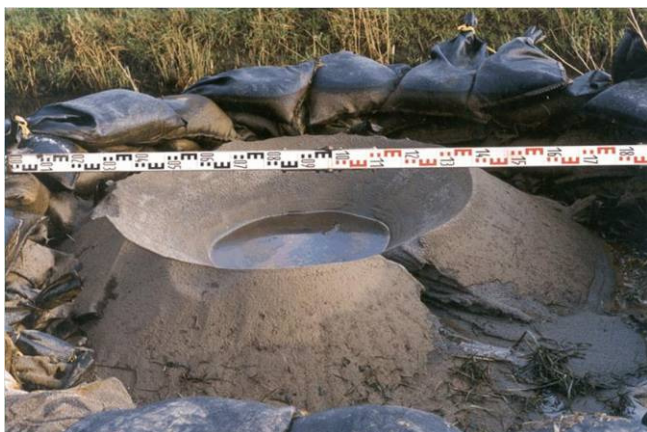
Als gevolg van het waterstandsverschil over de dijk kan water via zandlagen onder de dijk doorstromen. Aan de binnenzijde van de dijk komt het water weer naar boven en ontstaat er een wel (zie Figuur B3 4). Doordat het stromende water zand meevoert, ontstaan holle ruimtes onder de dijk (pipes), die steeds groter worden. Op een gegeven moment kunnen deze holle ruimtes instorten, waardoor de dijk in elkaar zakt en water over de kruin naar het achterland kan stromen.

Figuur B3 4 Wel bij de Waal nabij Heesselt in 1995

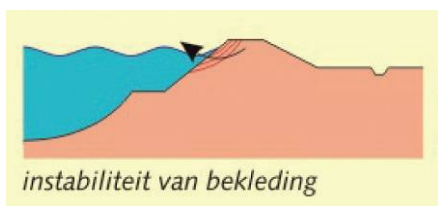
Voor de dijk Spui Oost blijkt de veiligheidsscore van de grasbekleding nagenoeg overal onvoldoende te zijn. Over ongeveer 300 m zal ook de steenbekleding vervangen moeten worden.

Deze bekleding biedt bescherming tegen erosie van het dijklichaam. De bekleding kan bezwijken door met name golfaanval en stroming. Als de bekleding beschadigd raakt, kunnen de golven direct de kern van de dijk aanvallen (Figuur B3 5).

Figuur B3 5 Veiligheidsprobleem kwaliteit bekleding (bron: VTV 2006)

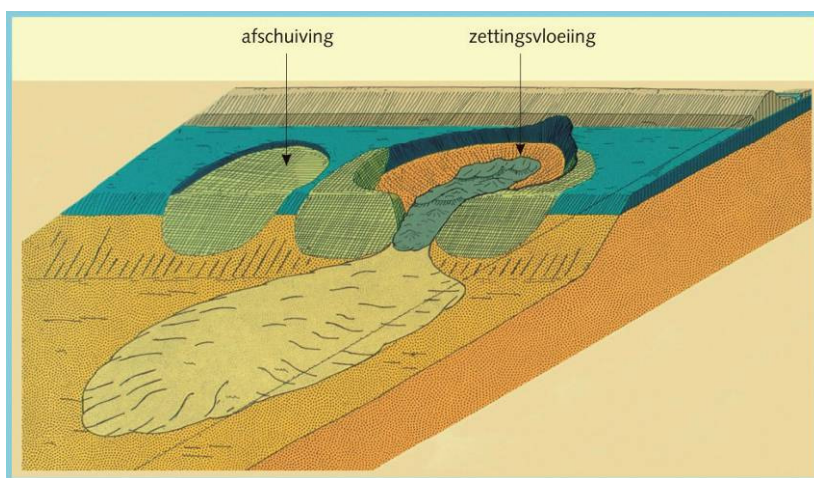
Voor de huidige situatie scoort nagenoeg het gehele dijktraject onvoldoende bij de beoordeling op basis van het faalmechanisme zettingsvloeiing. Uit de veiligheidsbeoordeling van de dijk Spui West (de dijk aan de andere oever van het Spui) is gebleken dat ook daar op diverse trajecten zettingsvloeiing onvoldoende scoort. Zoals toegelicht in paragraaf 1.2 wordt dit probleem niet in het dijkversterkingsproject Spui Oost opgelost, maar in een apart project.

Figuur B3 6 Veiligheidsproblemen afschuiving en zettingsvloeiing (bron: VTV 2006)
