**Bargerveen buffer-Zuid  
milieuhygiënisch vooronderzoek**

Referentie: BE3102IBRP2111021623

Datum: 2 november 2021

Titel document: Bargerveen buffer-Zuid  
milieuhygiënisch vooronderzoek  
Ondertitel:  
Referentie: BE3102IBRP2111021623  
Status: 01/Definitief  
Datum: 2 november 2021  
Projectnaam: VO buffer-zuid  
Projectnummer: BE3102-103-105  
Auteur(s): RD

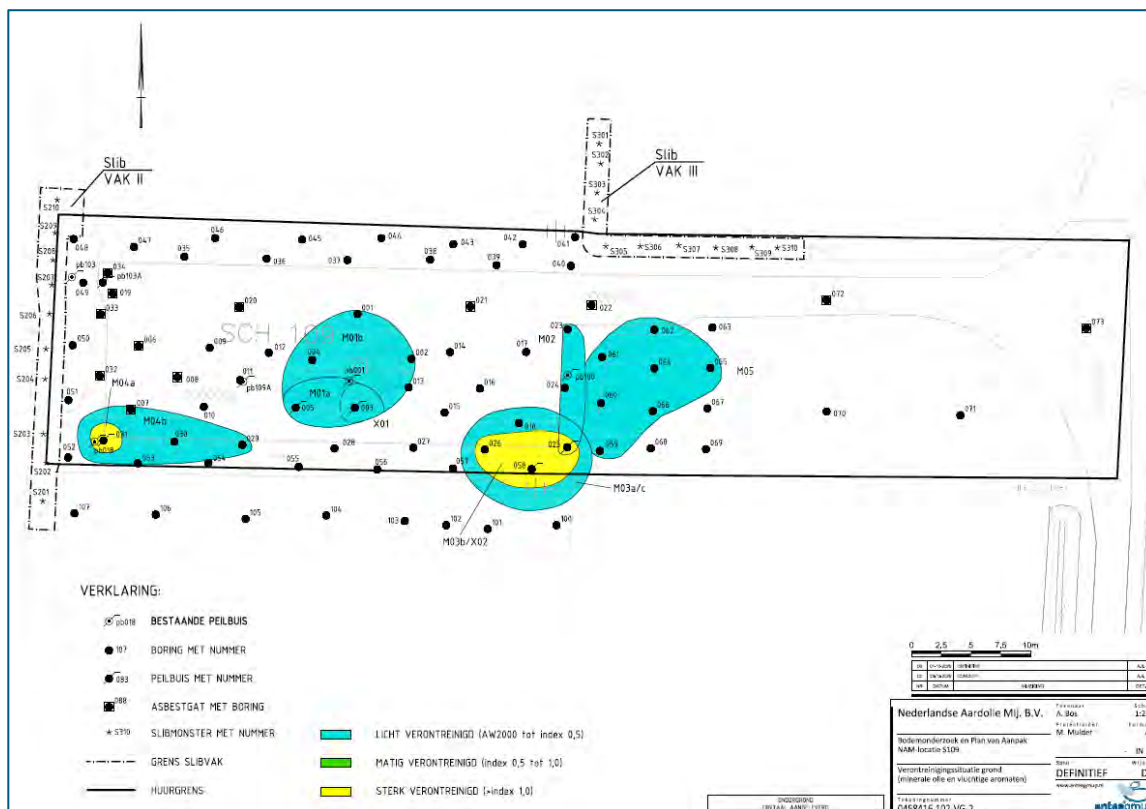
In het grondwater zijn licht verhoogde concentraties benzeen, xylenen en/of naftaleen, barium en nikkel aangetoond.

Bij toetsing van de grond aan het Besluit bodemkwaliteit blijkt dat plaatselijk niet wordt voldaan aan de bodemfunctieklassen 'Landelijk gebied' en 'Schoon' bij de toekomstige bestemming van het onderzoeksgebied.

Figuur 6.8: grondverontreinigingen minerale olie en vluchtige aromaten NAM-locatie S-109

Voor beide genoemde locaties S-109 en S-350 zijn Plannen van aanpak voor het opruimen opgesteld waarbij de volgende uitgangspunten worden gehanteerd.

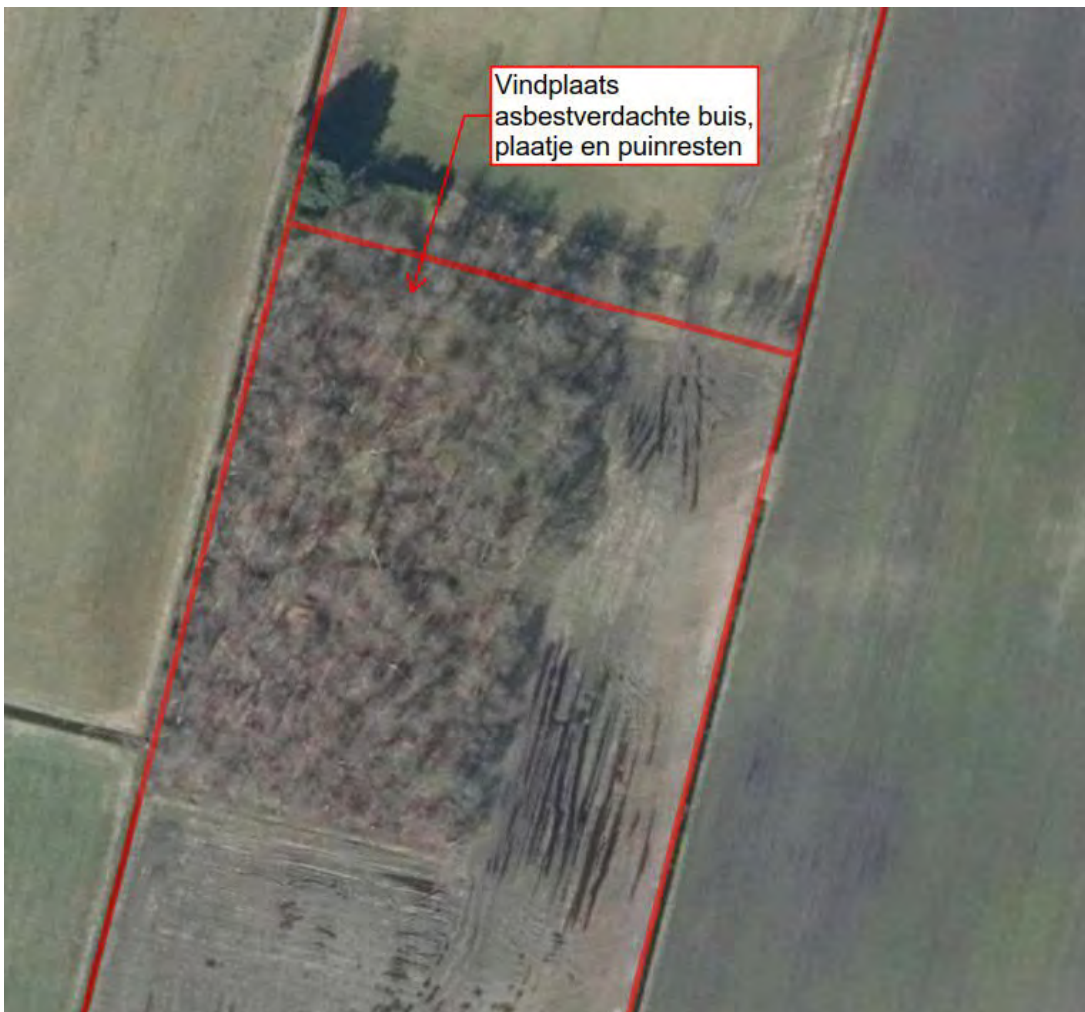
Weergave perceel F 1499

Locatie	Kadastraal perceel	Motivatie	Onderzoeksnorm, hypothese en oppervlakte
Verdacht	F1499	Asbestverdachte buis, asbestverdacht plaatmateriaal, veel puinresten ter hoogte van locaties met bomen.	NEN 5740:2016 + NEN 5707:2017 Verdacht, heterogeen verdeeld 5000m <sup>2</sup>
	G280	Pad aanwezig met halfverharding	NEN 5740:2016 + NEN 5707:2017 Verdacht, heterogeen verdeeld 600m <sup>2</sup>
	G323	Puin aanwezig op scheiding perceel	NEN 5740:2016 + NEN 5707:2017 Verdacht, heterogeen verdeeld 200m <sup>2</sup>
	G209	Plaatje asbest verdacht materiaal aangetroffen op bult grond	NEN 5707:2017 Verdacht, heterogeen verdeeld 10m <sup>2</sup>
	G362	Wegdek drs. H.A. Steemanstraat (asfalt/funderingsmateriaal) + bermen	NEN-5740: 2016 (bermen) + CROW210 38.000m <sup>2</sup> asfalt 23.750m <sup>2</sup> berm
	G221	Oliewinlocatie met asfaltverharding	Verantwoordelijkheid eventueel noodzakelijk onderzoek ligt bij de Nederlandse Aardolie Maatschappij (NAM).

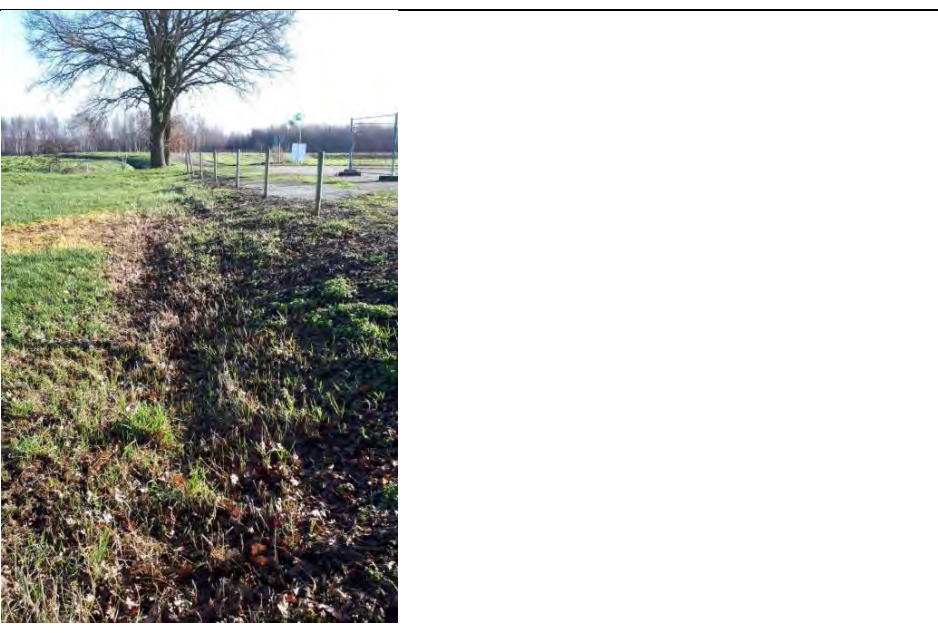
Demping boring 76. Geen bodenvreemd materiaal in opgeboorde grond.

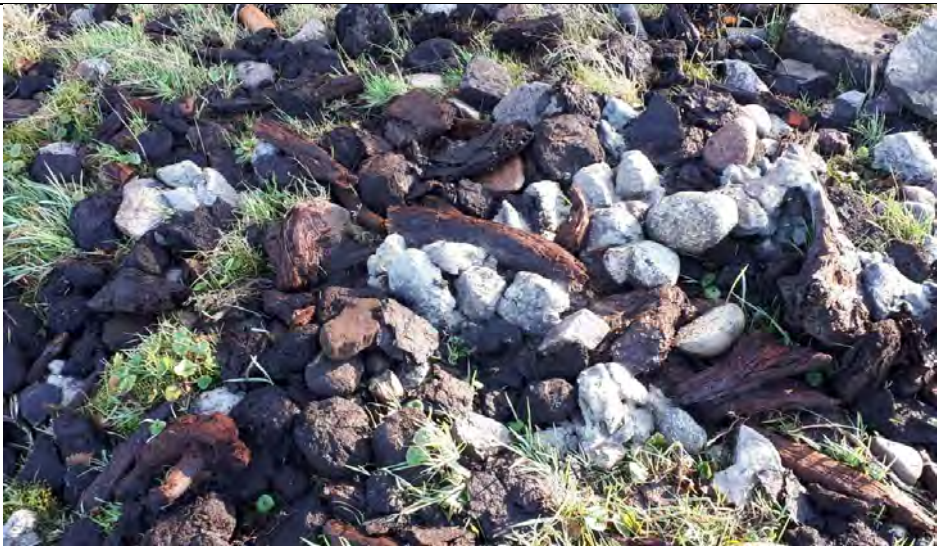
A close-up photograph of a pile of debris, including dark charred wood and light-colored stones, likely from a cleared area.	Weergave veldkeien en puin. Vermoedelijk vrij gekomen uit rooien gewas perceel en gescheiden van product.
58 / G323

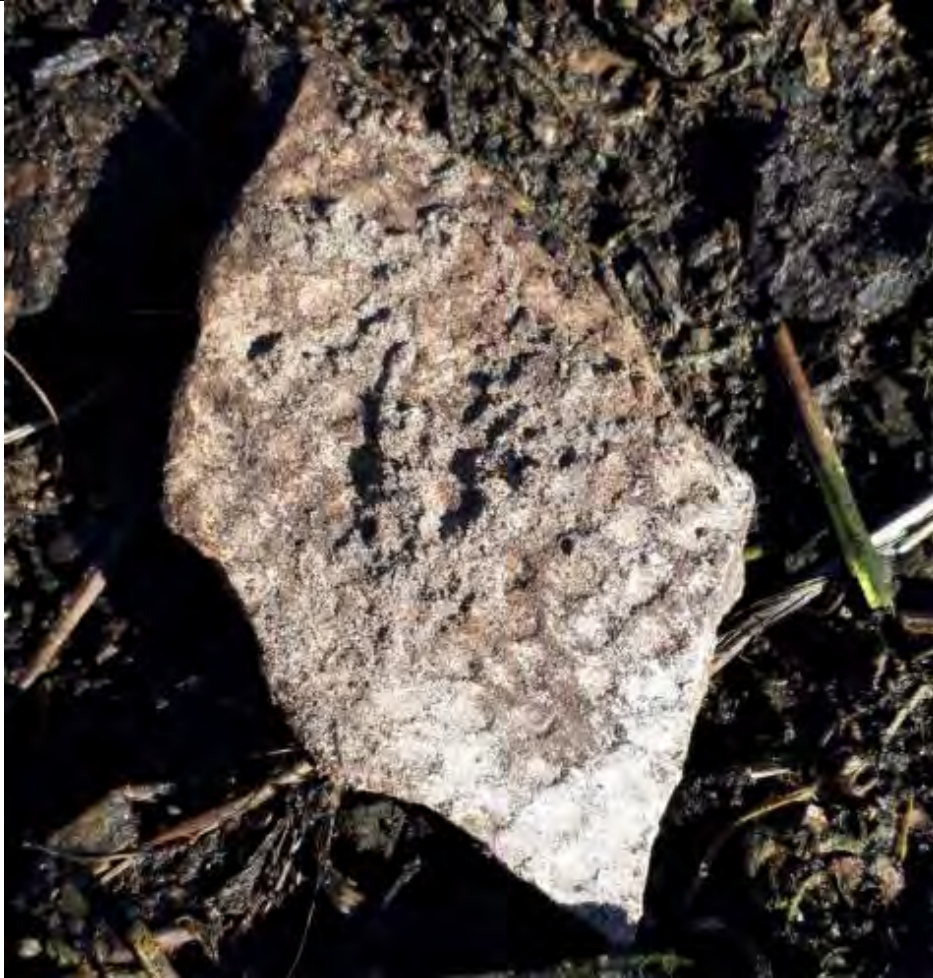
58

AVM aangetroffen op  
bult met rooirestant

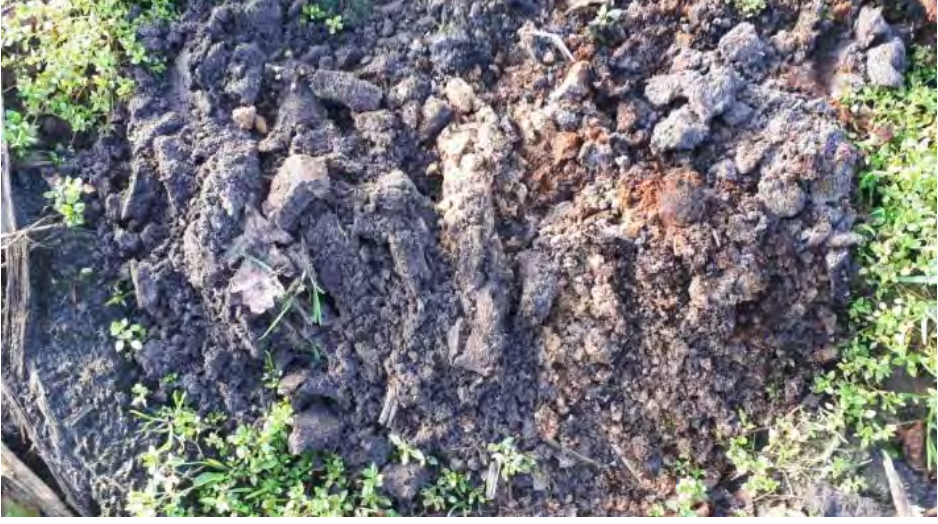
Geen bodemvreemd materiaal in opgeboorde boring aangetroffen.

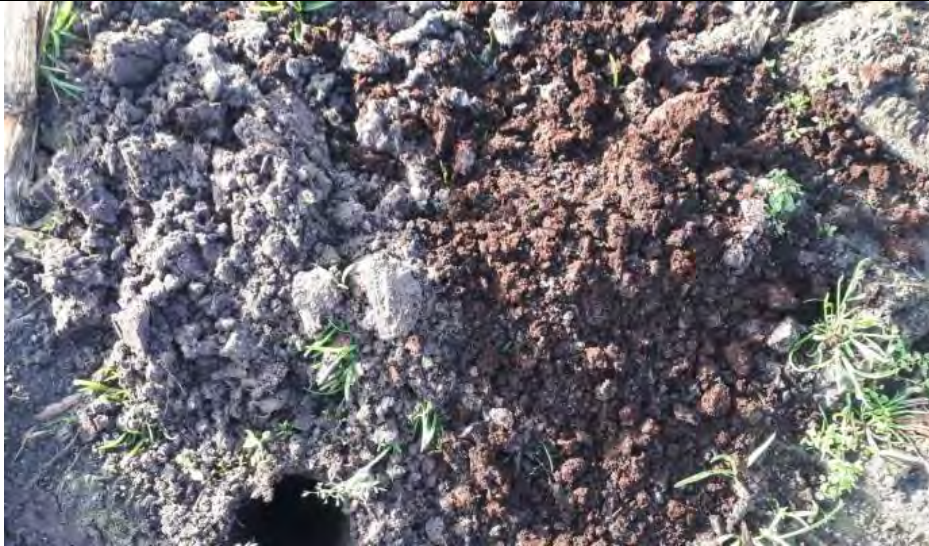
11b

Geen bodemvreemd materiaal in opgeboorde boring aangetroffen.

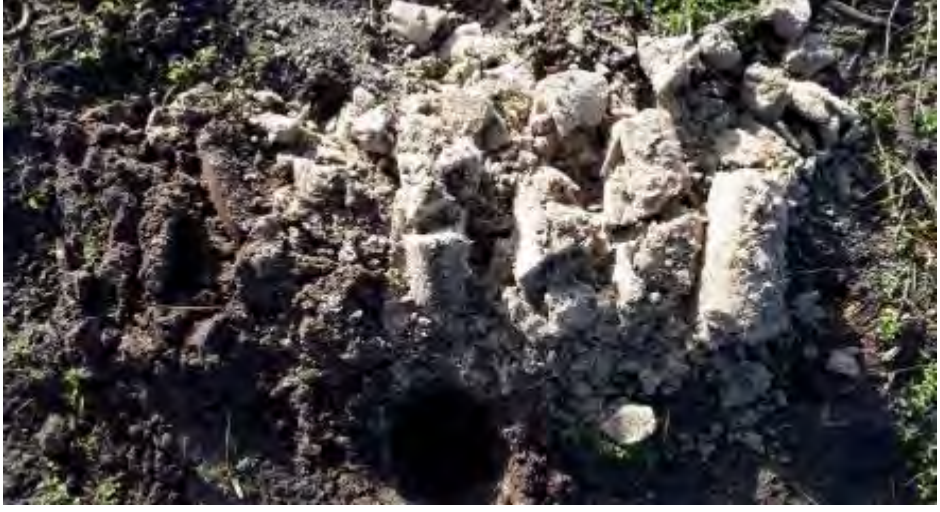
A close-up photograph of a soil core or boring. The soil is dark and appears to be a mix of topsoil and subsoil. There are several large, light-colored, irregular clumps or fragments of material embedded within the soil, which appear to be natural soil aggregates or possibly old concrete or stone fragments.	<p>Boring ter plaatse van voormalig pad. Geen bodemvreemd materiaal in opgeboorde grond aangetroffen.</p>

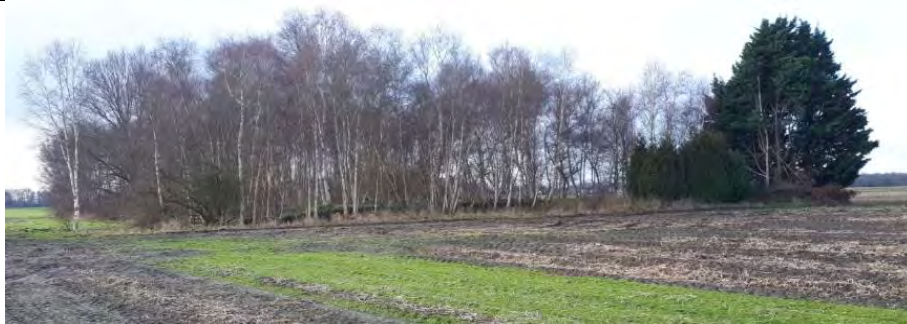
Overzicht bosje op het perceel. Binnen het oppervlak is veel puin aanwezig op het maaiveld en tevens een buis van asbestverdacht materiaal en een stukje asbestverdacht plaatmateriaal.

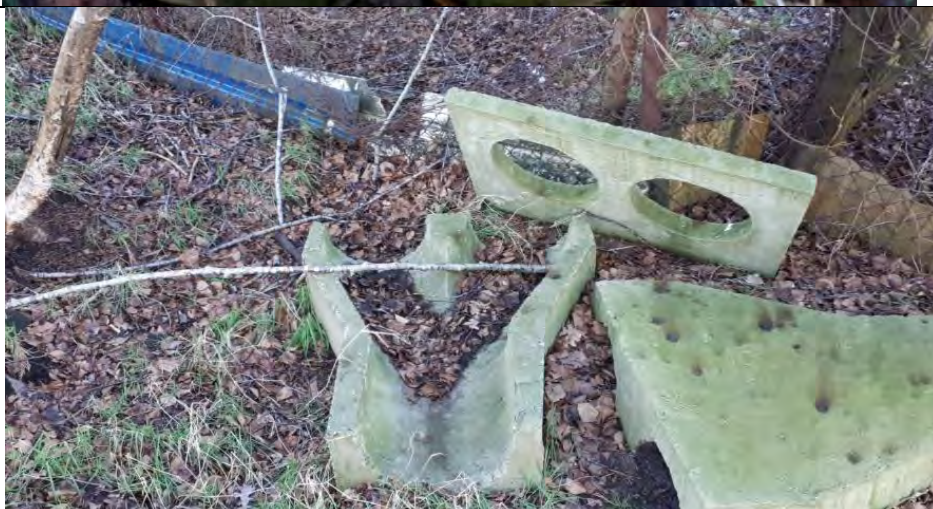
Puin op maaiveld ter plaatse van bebossing.
