Vooronderzoek bodem

MER Eurocircuit

Gemeente Valkenswaard

Vooronderzoek bodem
MER Eurocircuit
gemeente Valkenswaard

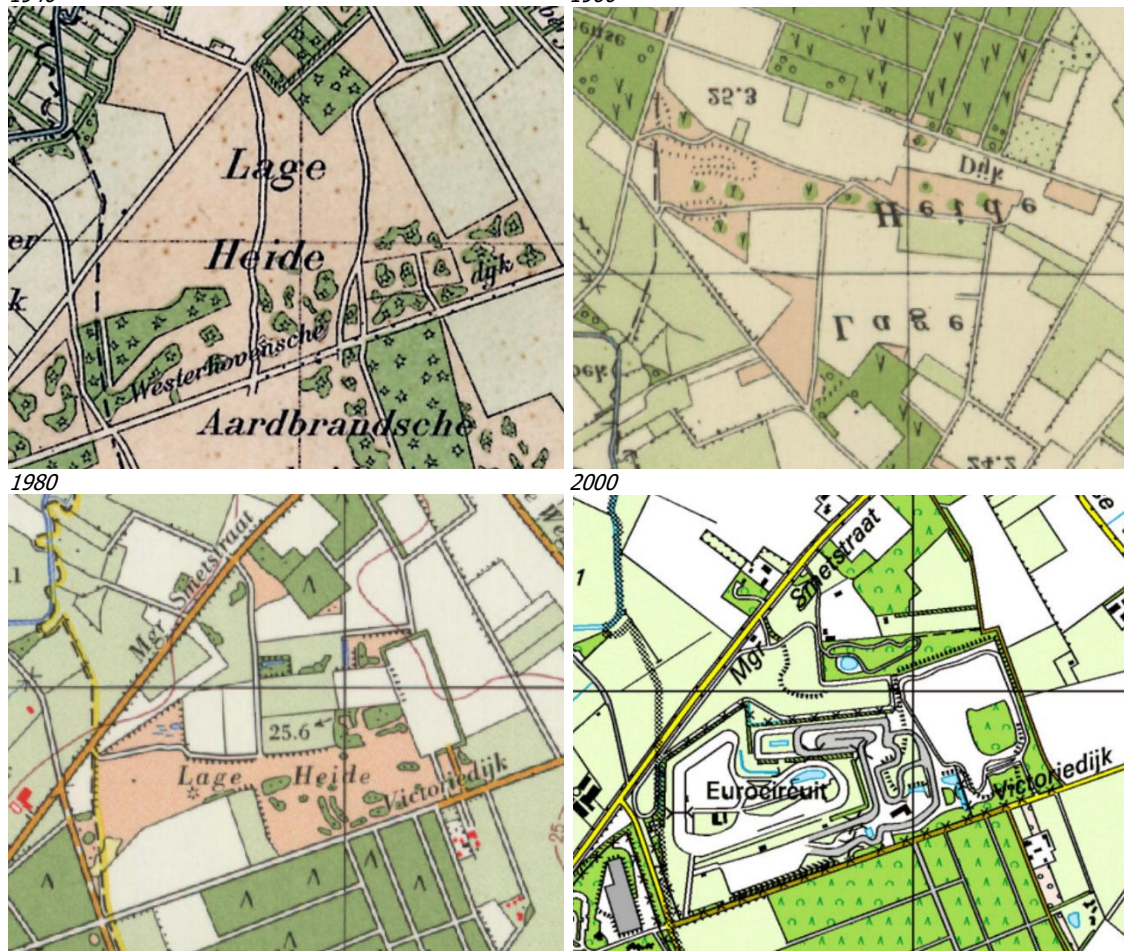
Figuur 4.1: Historische topografische kaarten van de onderzoekslocatie
1940 1960

Historische topografische kaarten van de onderzoekslocatie (rode cirkel)

In 1971 werd het circuit geopend en was destijds het eerste speciaal voor de autosport rallycross gebouwde circuit ter wereld. Daarvoor is de locatie voor zover bekend nooit bebouwd of anders in gebruik geweest dan bouwland/weiland. Op basis van de huidige gegevens is niet bekend of het terrein in het verleden is opgehoogd.

De stortplaats Victoriedijk is gelegen ten oosten van het Eurocircuit. De locatie van de stortplaats is in het verleden ontgrond ten behoeve van zandwinning. Volgens de eerder uitgevoerde onderzoeken bedroeg de maximale diepte van de ontgroning 6 m-mv.

Daarna is in de periode 1958 - 1981 de stortplaats aangelegd. Op de locatie is allerlei afval gestort, zoals huishoudelijk afval, bouw- en sloopafval en mogelijk ook chemisch afval. In de huidige situatie is de stortplaats sterk begroeid met vegetatie en bosschages.

Ook de stortplaats Mgr. Smetsstraat ten noorden van het Eurocircuit betreft een volgestorte ontgronding. In de periode van 1950 – 1959 is hier huisvuil en bouw- en sloopafval gestort.

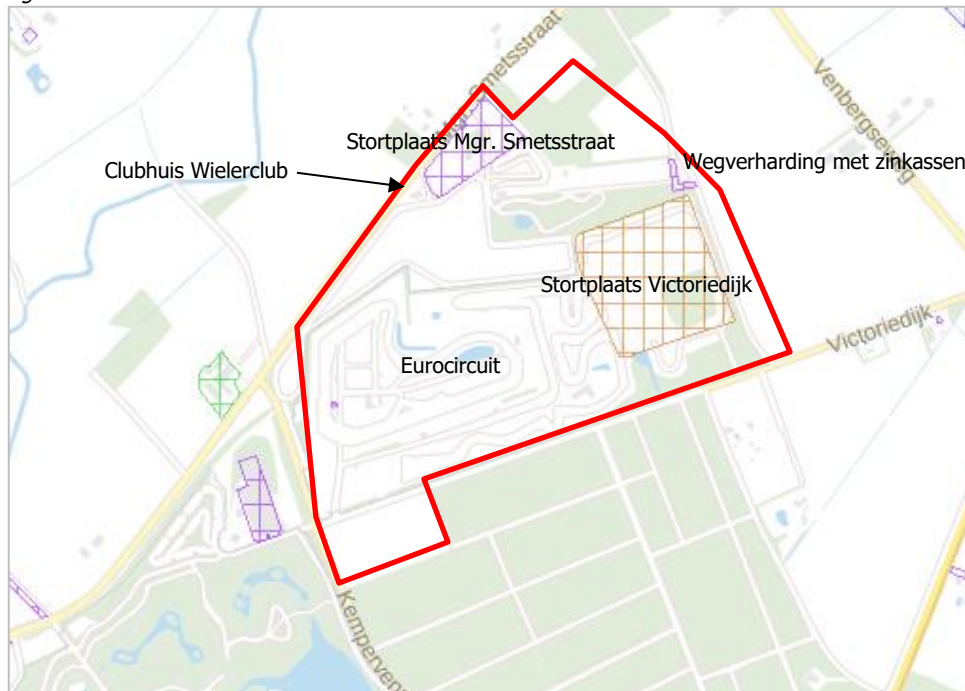
Figuur 4.2: Beschikbare informatie van het Bodemloket

In onderstaande afbeelding zijn de locaties aangegeven waar eerder bodemonderzoek is uitgevoerd.

Op basis van de beschikbare bodemonderzoeken blijkt samengevat het volgende:
