# **Bodemonderzoek Sion - 't Haantje**

## HISTORISCH VOORONDERZOEK

### SION / 'T HAANTJE

### TE RIJSWIJK

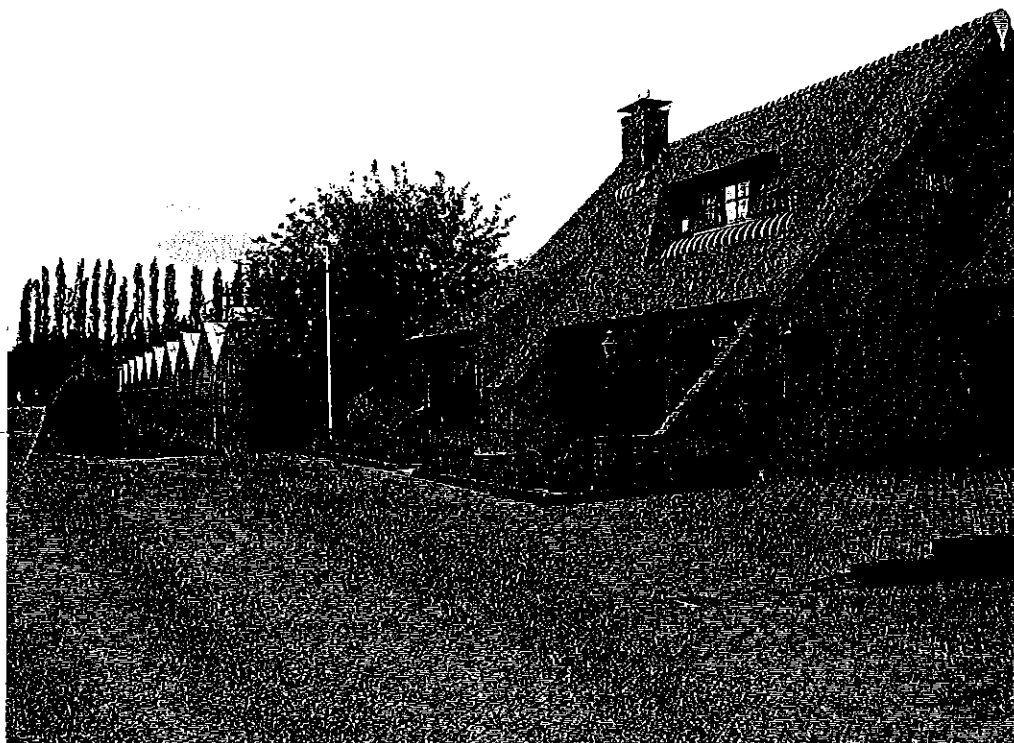
| - | ter plaatse van de bovengrondse brandstoftank (3.000 liter) is de bodem (grond en grondwater) verdacht op het voorkomen van verontreinigingen met olieproducten. |

*Woning en kas aan de Oyevaerswey 5*

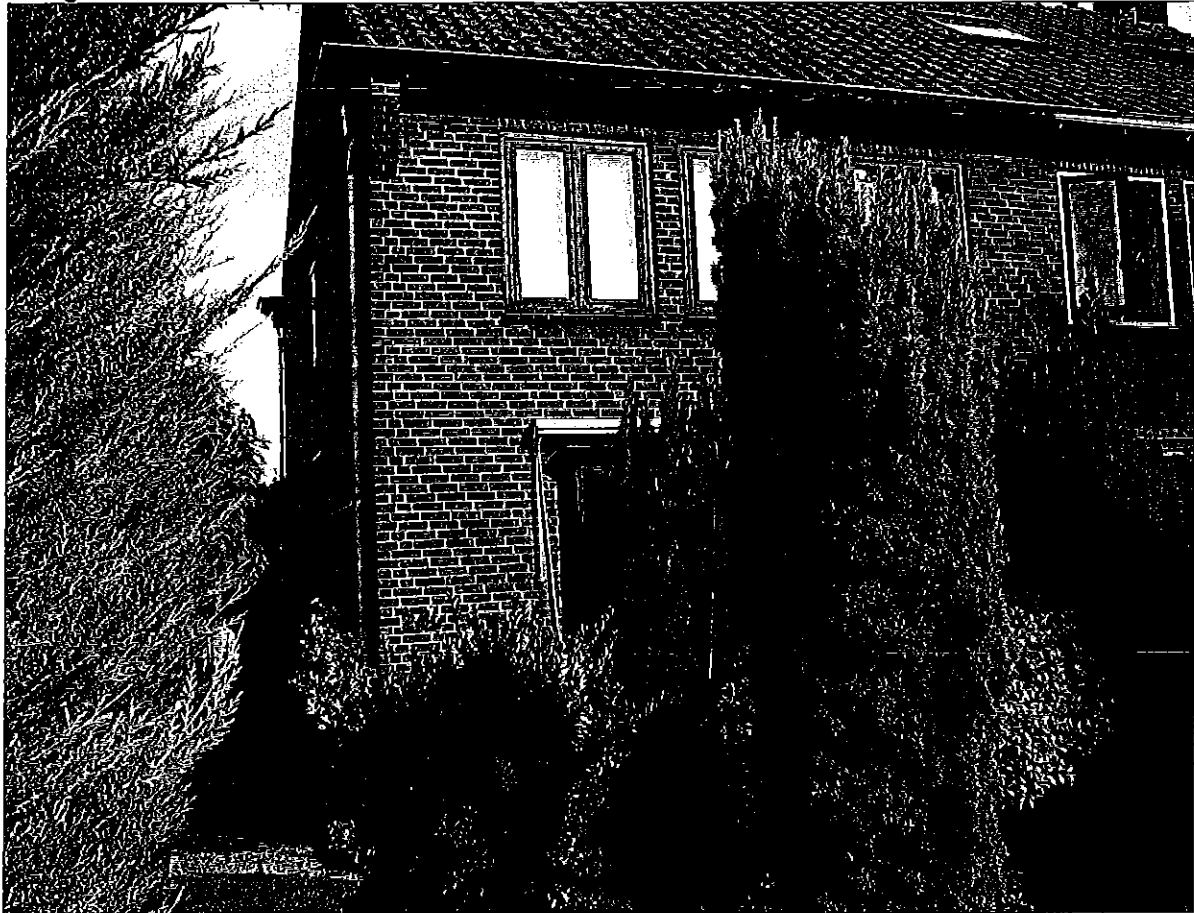
*Fotografische weergave van de locatie*

| Op basis van het vooronderzoek is de locatie onverdacht op het voorkomen van een bodemverontreiniging. |

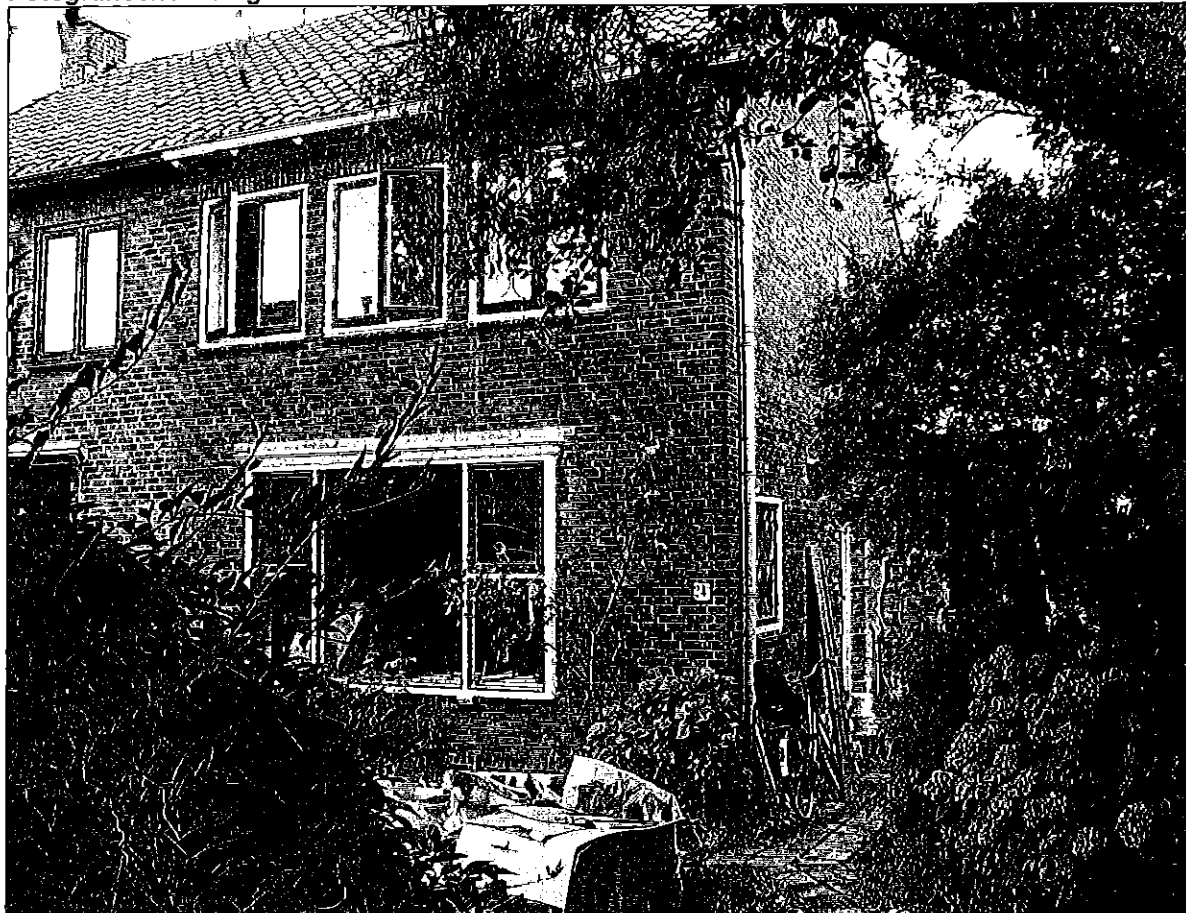
*Fotografische weergave van de locatie*

| Op basis van het vooronderzoek is de locatie onverdacht op het voorkomen van een bodemverontreiniging. |

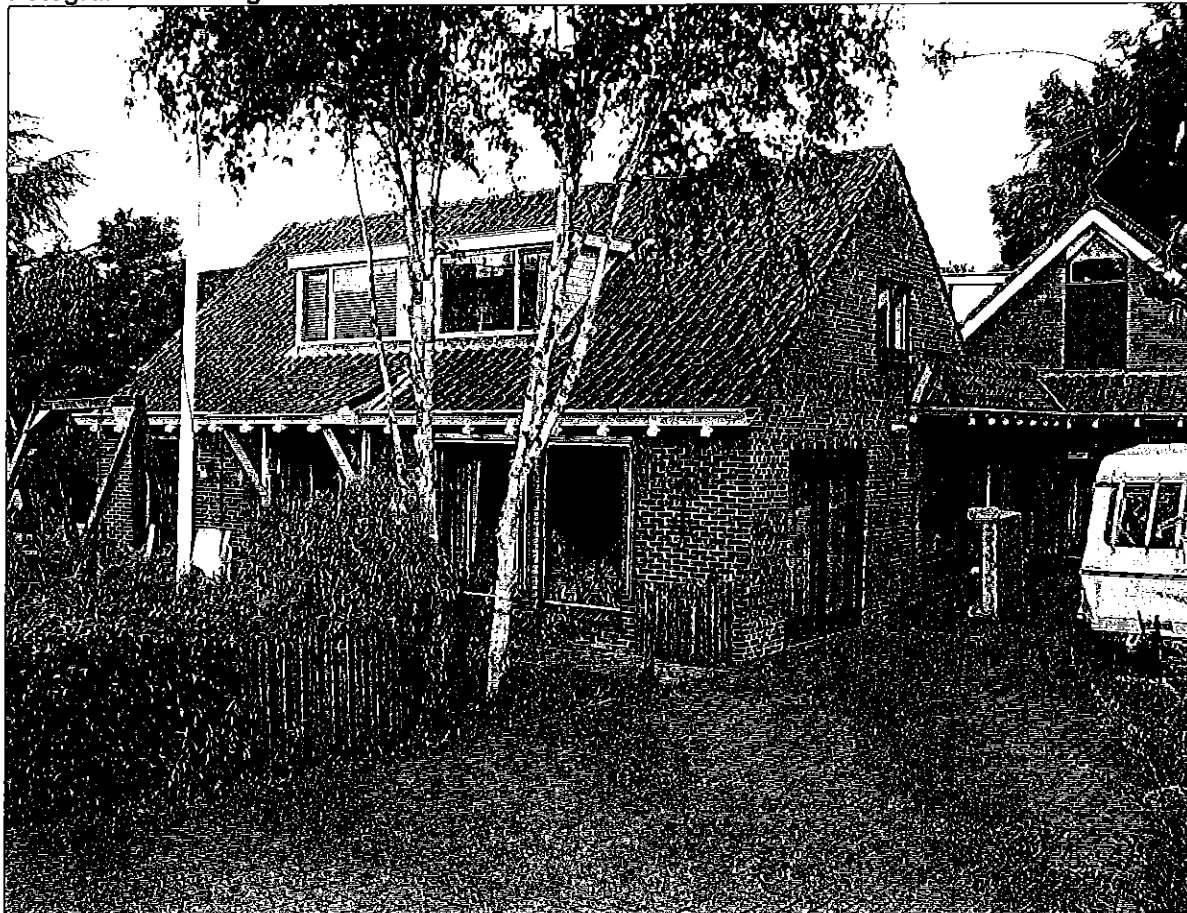
*Fotografische weergave van de locatie*

| Op basis van het vooronderzoek is de locatie onverdacht op het voorkomen van een bodemverontreiniging. |

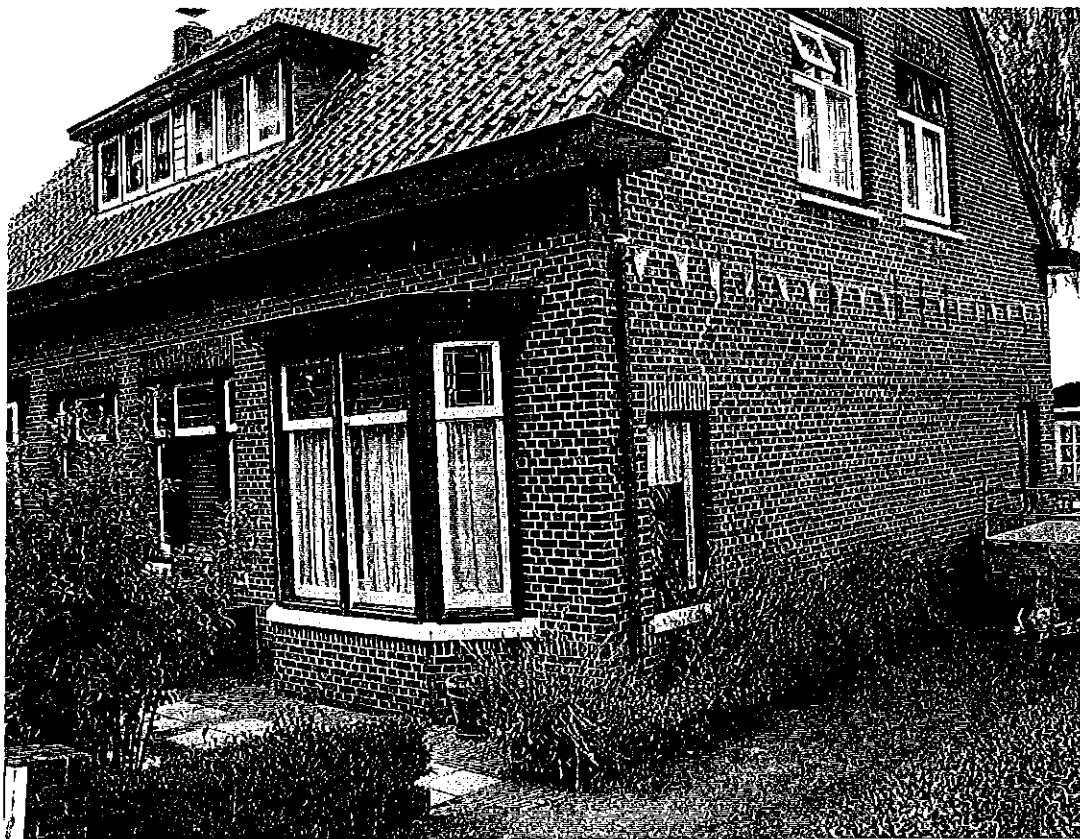
| Op basis van het vooronderzoek is de locatie onverdacht op het voorkomen van een bodemverontreiniging. |

*Woning aan de Sionsweg 8*

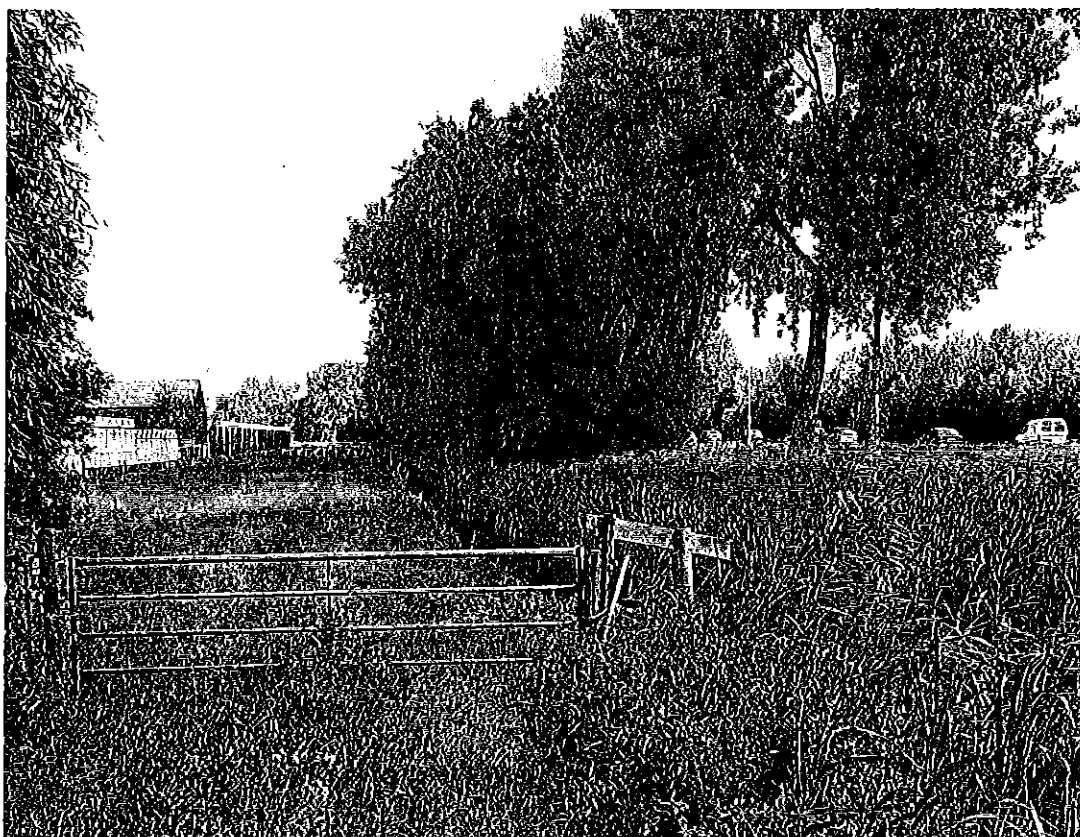
*Strook parallel aan de Beatrixlaan*

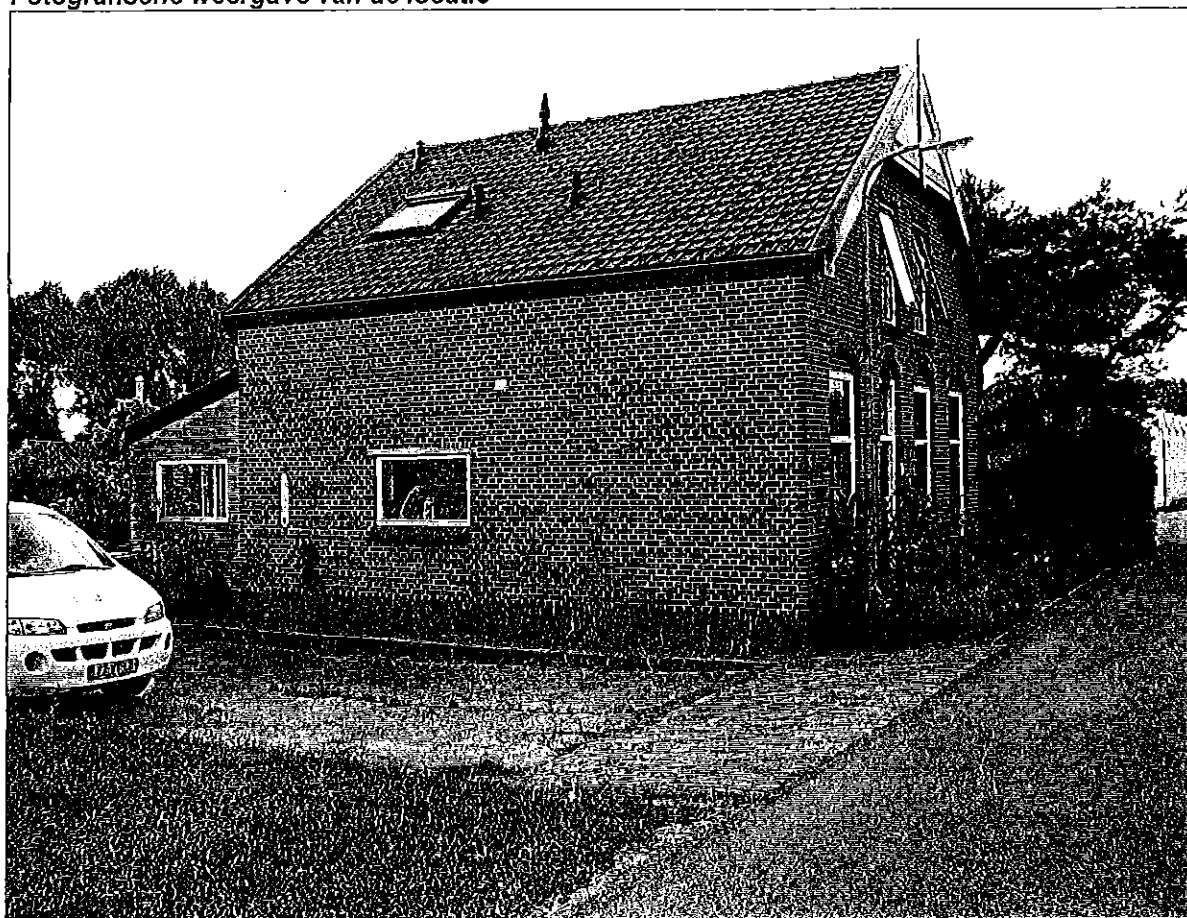
*Fotografische weergave van de locatie*

| Op basis van het vooronderzoek is de locatie onverdacht op het voorkomen van een bodemverontreiniging. |

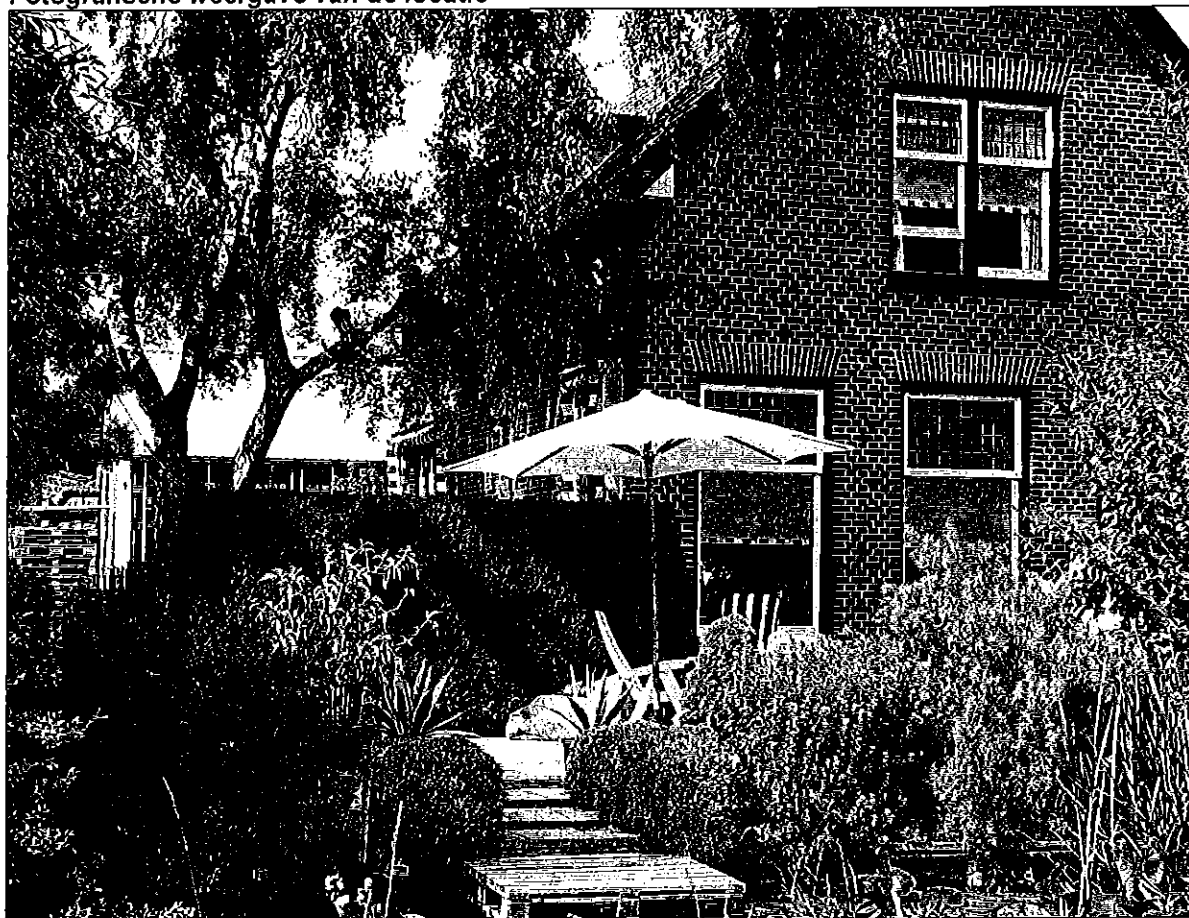
*Fotografische weergave van de locatie*

| Op basis van het vooronderzoek is de locatie onverdacht op het voorkomen van een bodemverontreiniging. |

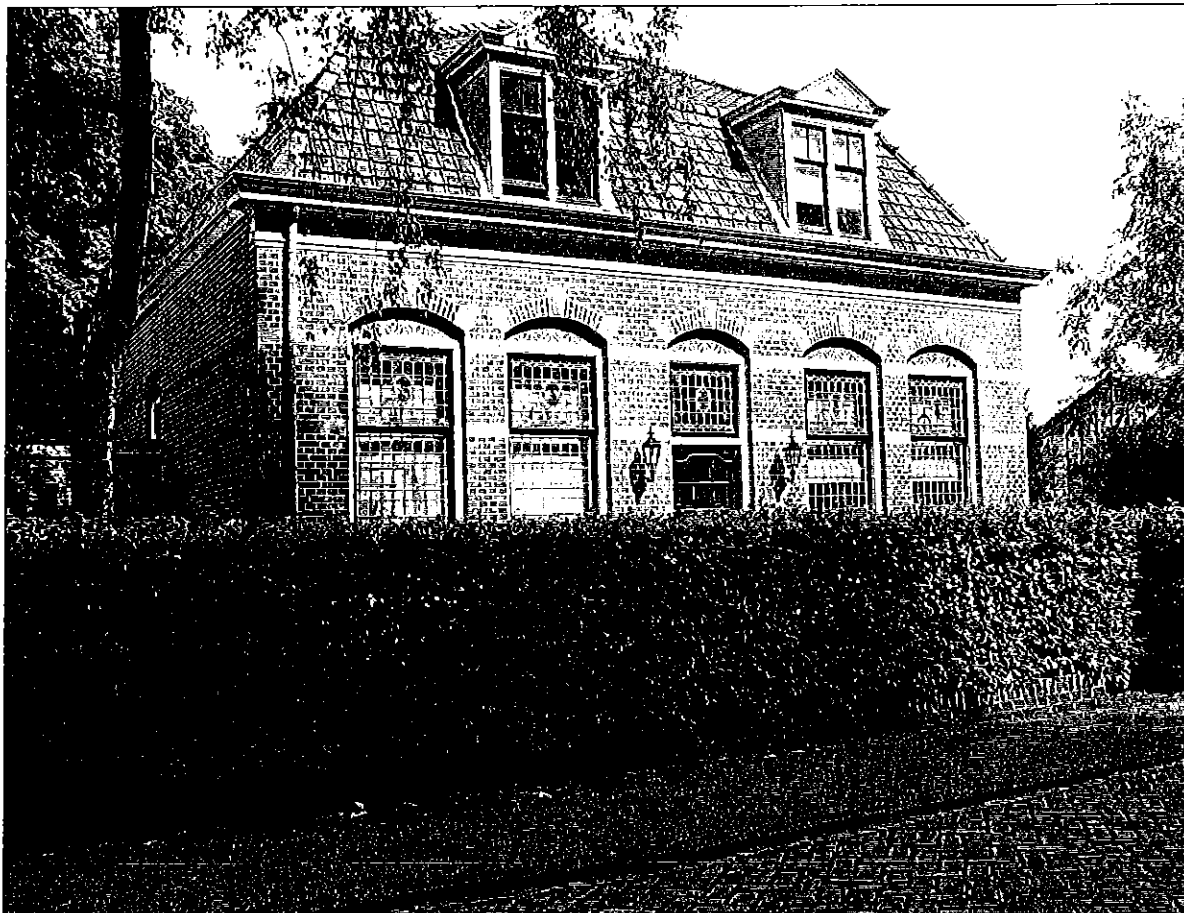
| De locatie is verdacht op het voorkomen van (een) verontreiniging(en) met zware metalen / bestrijdingsmiddelen en minerale olie in de bodem (grond en grondwater). |

*Woning aan de Sionsweg 24*

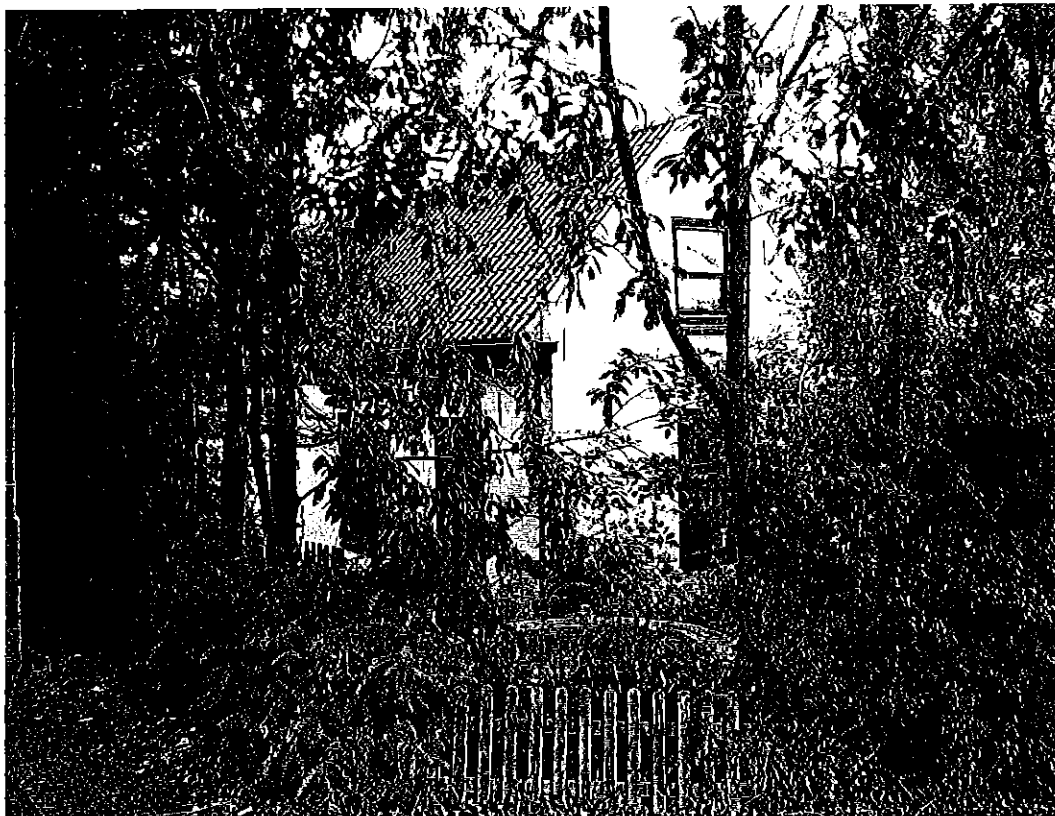
| Op basis van het vooronderzoek is de locatie onverdacht op het voorkomen van een bodemverontreiniging. |

*Woning aan de Sionsweg 18*

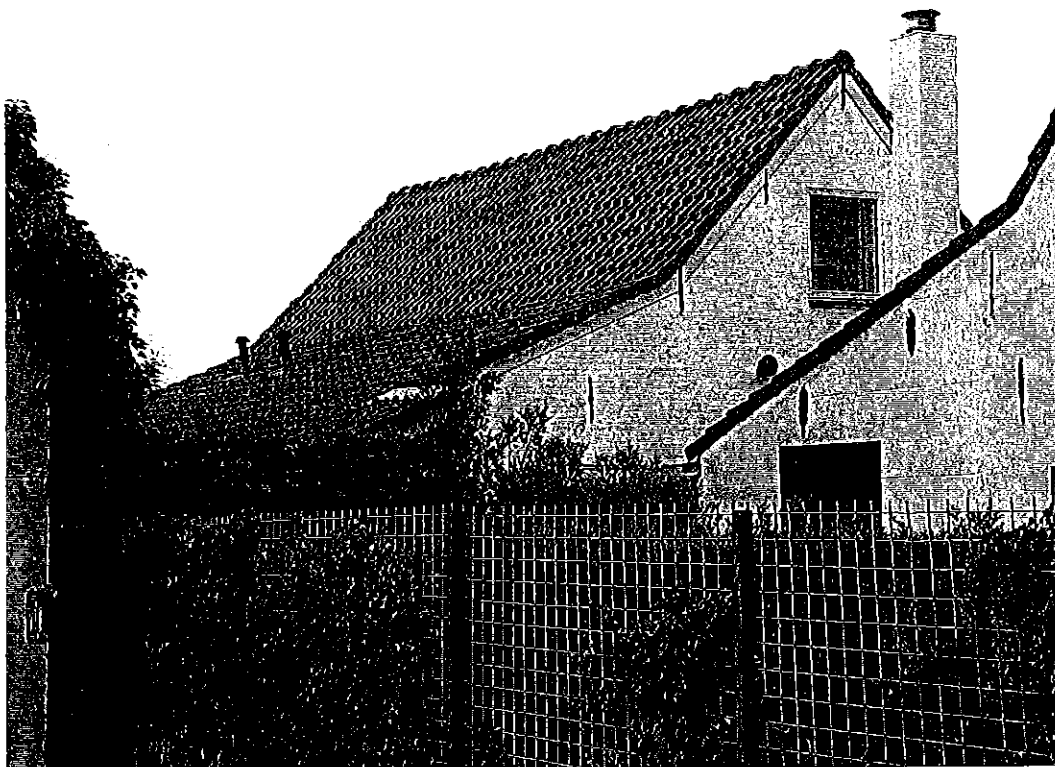
*Woning aan de Sionsweg 22*
