# Evaluatie Infiltratieproject Epe

september 2009  
definitief

dossier : C4587-01-001  
registratienummer : ON-D20090773  
versie : 2

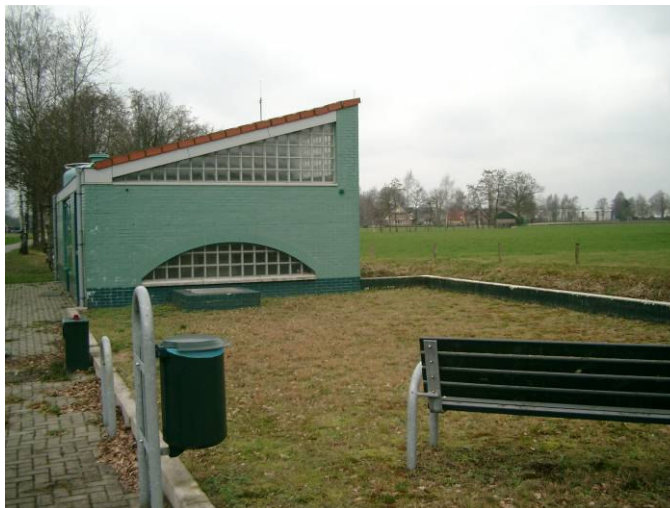
Het ingenomen beekwater stort bij het innamepunt in een bufferkelder van 40 m<sup>3</sup>. De grootte van deze kelder is voldoende. Via een niveaumeting wordt een toerengeregelde pomp aangestuurd, die zorgt voor het verpompen van het water naar het retentiebekken bij de Hertenkamp. De maximale capaciteit van deze pomp bedraagt 580 m<sup>3</sup>/uur. Het innamedebiet is maximaal ca. 500 m<sup>3</sup>/uur. Op de foto rechts is het pompgebouw te zien met op de voorgrond de bovenzijde van de bufferkelder.

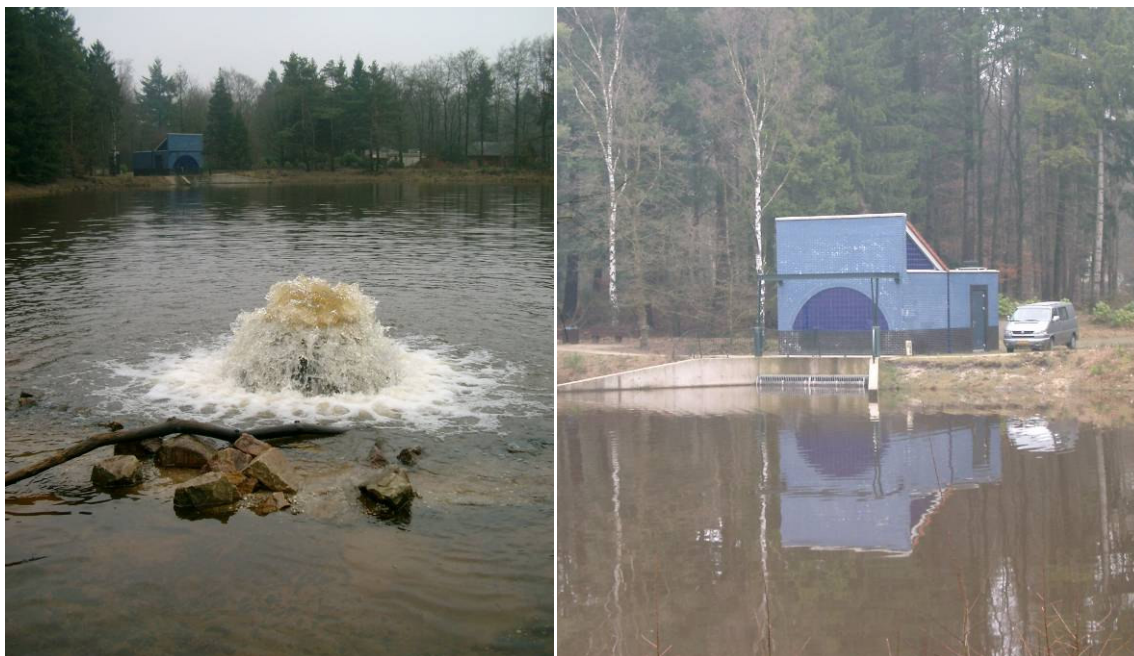
Via de transportleiding (8 km, diameter 400 mm) komt het beekwater op de locatie Hertenkamp in het zogenaamde retentiebekken. Het water stroomt er vrij in. Aan de overzijde van het bekken staat het pompgebouw (zie foto's). Vanuit het pompgebouw wordt het water getransporteerd naar de infiltratievijvers aan de Koekenberg. De bodem van het bekken is voorzien van een waterdichte bentonietlaag om te voorkomen dat het water hier al infiltreert.

*Foto links: uitstroming in de Hertenkamp*

*Foto rechts: pompgebouw Hertenkamp (Foto's Baukje Dijkstra, DHV).*

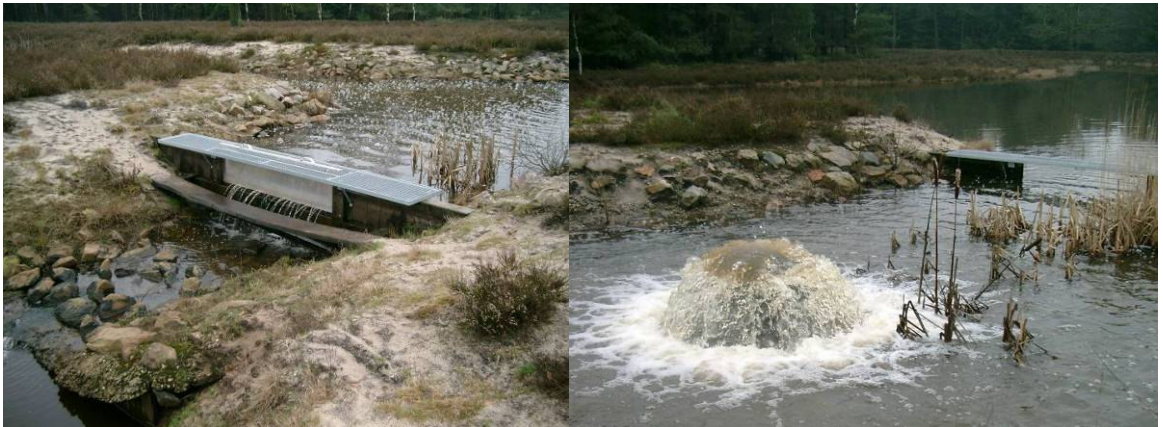
Via de twee kilometer lange transportleiding komt het beekwater op de locatie Koekenbergweg – infiltratievijvers. Net als in het retentiebekken stroomt het water via een “trechter-beluchting” in de verschillende infiltratievelden. Bij de aanleg van het systeem waren er drie infiltratievelden die via stuwjes met schotten van elkaar gescheiden werden. Inmiddels zijn twee vijvers samengevoegd tot één grote vijver. Bediening van de stuwjes gebeurt handmatig. Als het waterpeil in de vijver stijgt wordt de stuw omgezet zodat het water in de andere vijver stroomt. Aandachtspunt zijn de wallen rondom de infiltratievelden. Deze moeten voorkomen dat het infiltratiewater het bos in stroomt. De infiltratievelden liggen op eigen terrein van Vitens. Er wordt dus geen huur of pacht betaald.

Foto links: Uitstroming in grote infiltratievijver, met op de achtergrond de kleine infiltratievijver, Foto rechts: Stuw tussen beide vijvers. (Foto's Baukje Dijkstra, DHV)

Het water wordt via een trechter belucht en ingebracht in de infiltratievelden net als in het retentiebekken, zie foto. De vraag is of een extra beluchting leidt tot meer ijzeruitvloeking en meer ijzerslib, waardoor het infiltratievermogen afneemt. Daarnaast nodigt de “fontein” (in mindere mate dan bij het retentiebekken) uit om er mee te spelen, takken in te gooien e.d.

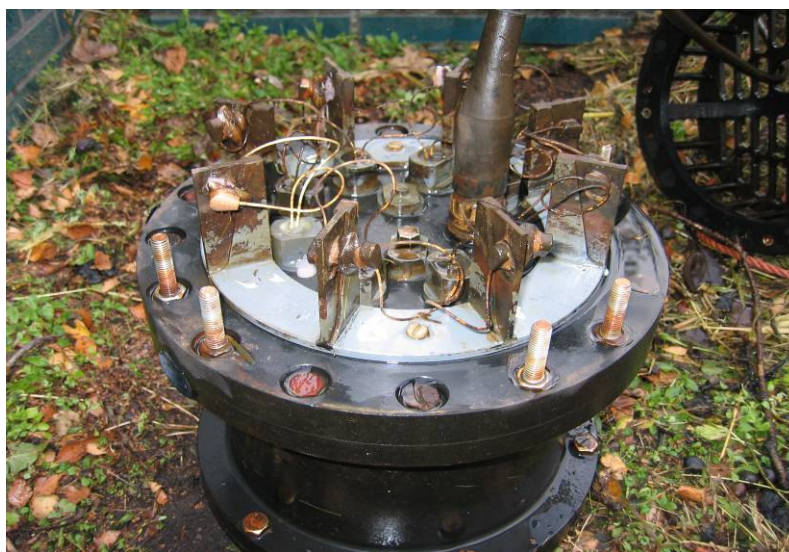
De mosselmonitor bevat uit acht zoetwassermosselen (*Dreissena polymorpha*, Driehoeksmossel). Bij een verontreiniging in het water sluiten de mosselen zich. Middels sensoren meet de mosselmonitor per mossel of de klep van de mossel zich verder opent of sluit. Afhankelijk van de mate van verandering van de klepstand, de tijdsduur en het aantal mosselen waarbij de verandering gemeten wordt, geeft de mosselmonitor een alarm af. Onderstaande figuur laat de gebruikte mosselmonitor zien.

**Figuur 4: Mosselmonitor**

In de praktijk van het infiltratieproject Epe werkt de mosselmonitor niet goed, omdat er regelmatig mosselen doodgaan. Dit wordt met name veroorzaakt door gebrek aan voedsel: beide beken voeren zeer voedselarm water af met weinig fytoplankton. Daarnaast vormt ook voor de mosselmonitor het aanwezige ijzerslib een probleem, omdat het systeem daardoor snel vervuult.

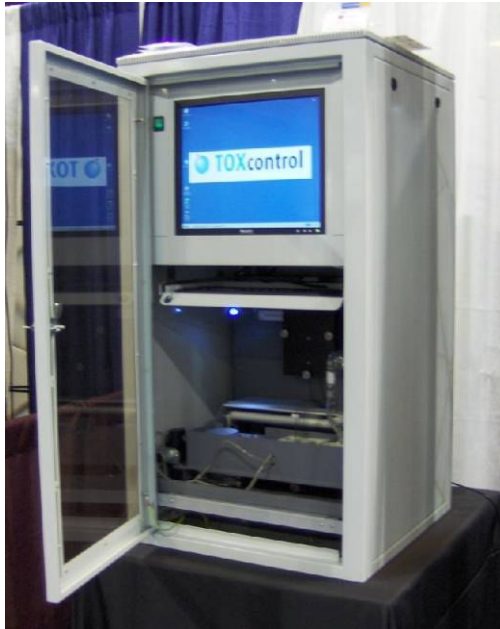
**Figuur 5: TOX-control**

Vervuiling door het sediment is ook voor de TOXcontrol een probleem. Daarom wordt het apparaat wekelijks gecontroleerd. Verontreinigingen op ppb-niveau worden niet geregistreerd, bij grotere pieken wordt echter wel alarm geslagen.

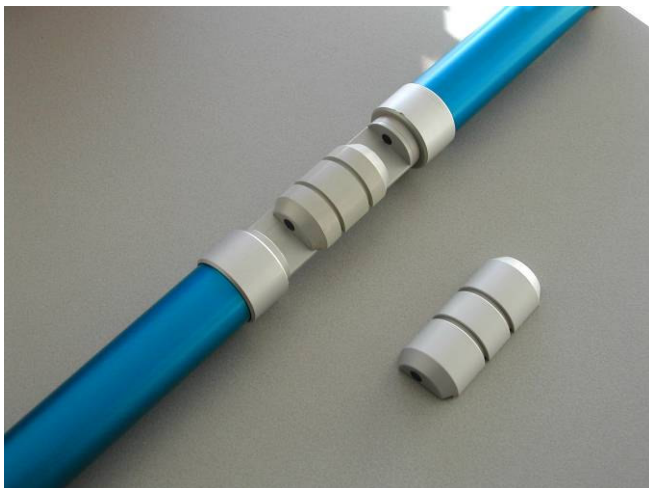
**Figuur 6: Spectrolyser van S::CAN**

De spectrolyser is een spectrometer die werkt op basis van UV-absorptie. Het is daarmee in tegenstelling tot de TOXcontrol een fysische meting. Een spectrolyser werkt als volgt:
