Notitie

HASKONING NEDERLAND B.V.
WATER

Betreft : Inventarisatie vleermuizen

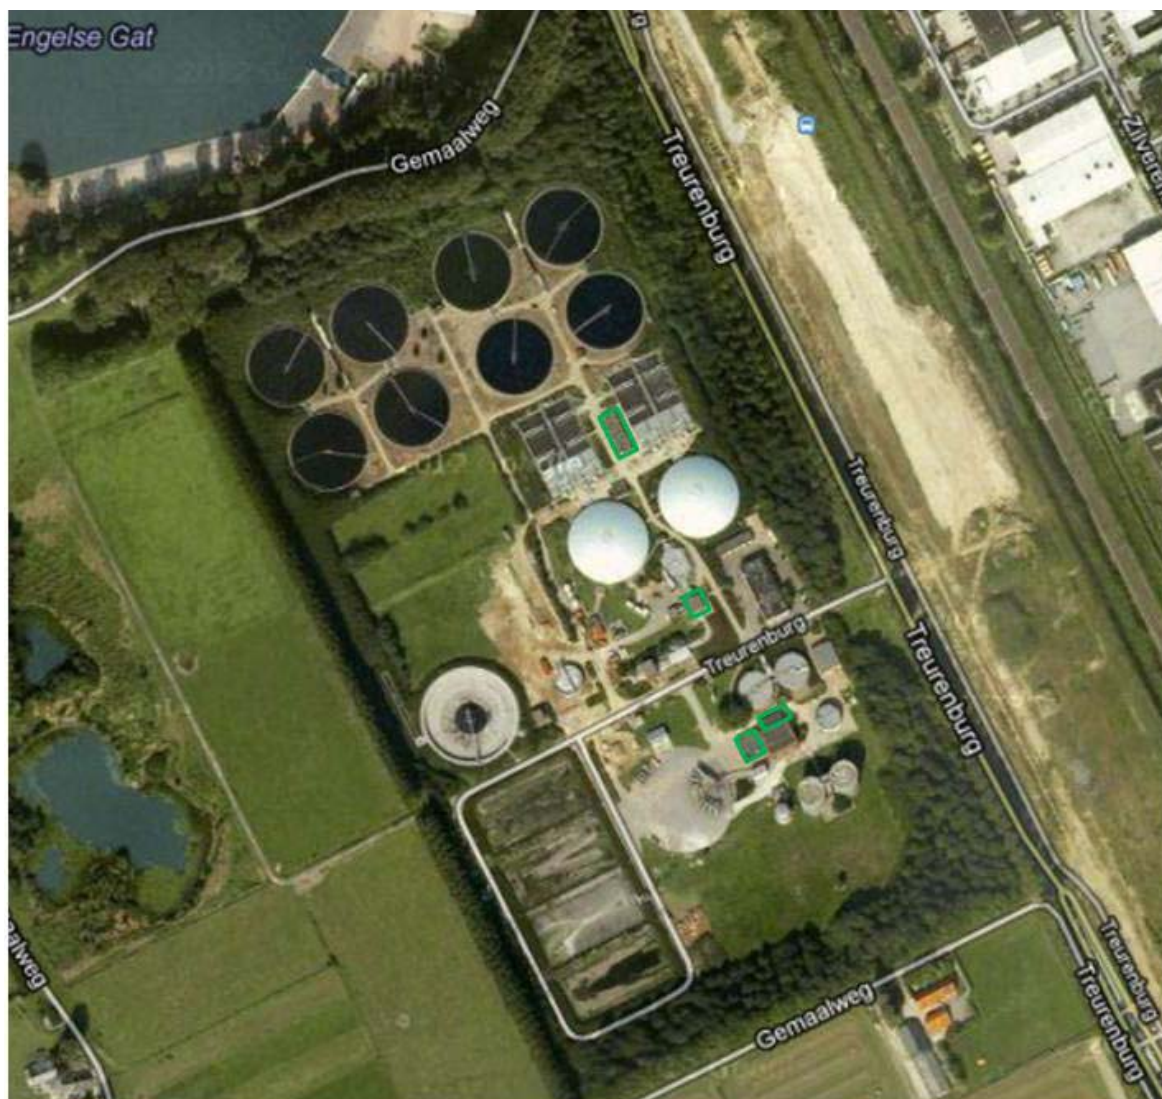
Onderstaande kaart laat zien welke stenen gebouwen geschikt danwel minder geschikt zijn. Ongeschikte gebouwen zijn niet nader gespecificeerd, omwille van het overzicht:

Figuur 1 Groen omkaderde gebouwen zijn mogelijk geschikt, omdat deze kleine gaten en kieren bevatten. Hierdoor voorzien zij mogelijk in vaste paar- en verblijfplaatsen voor vleermuizen

Er zijn een viertal redelijk tot goed geschikte gebouwen aanwezig op het terrein van de RWZI; het betreft in alle gevallen bakstenen gebouwen met spouwmuren. De kans dat een gebouw met spouwgaten daadwerkelijk voorziet in een vaste verblijfplaats is niet groot, maar zeker niet op voorhand uit te sluiten. Indien een van de gebouwen gesloopt of gerenoveerd wordt, is er aanvullend onderzoek nodig conform het vleermuisprotocol 2012 of het meest recente van dat moment.

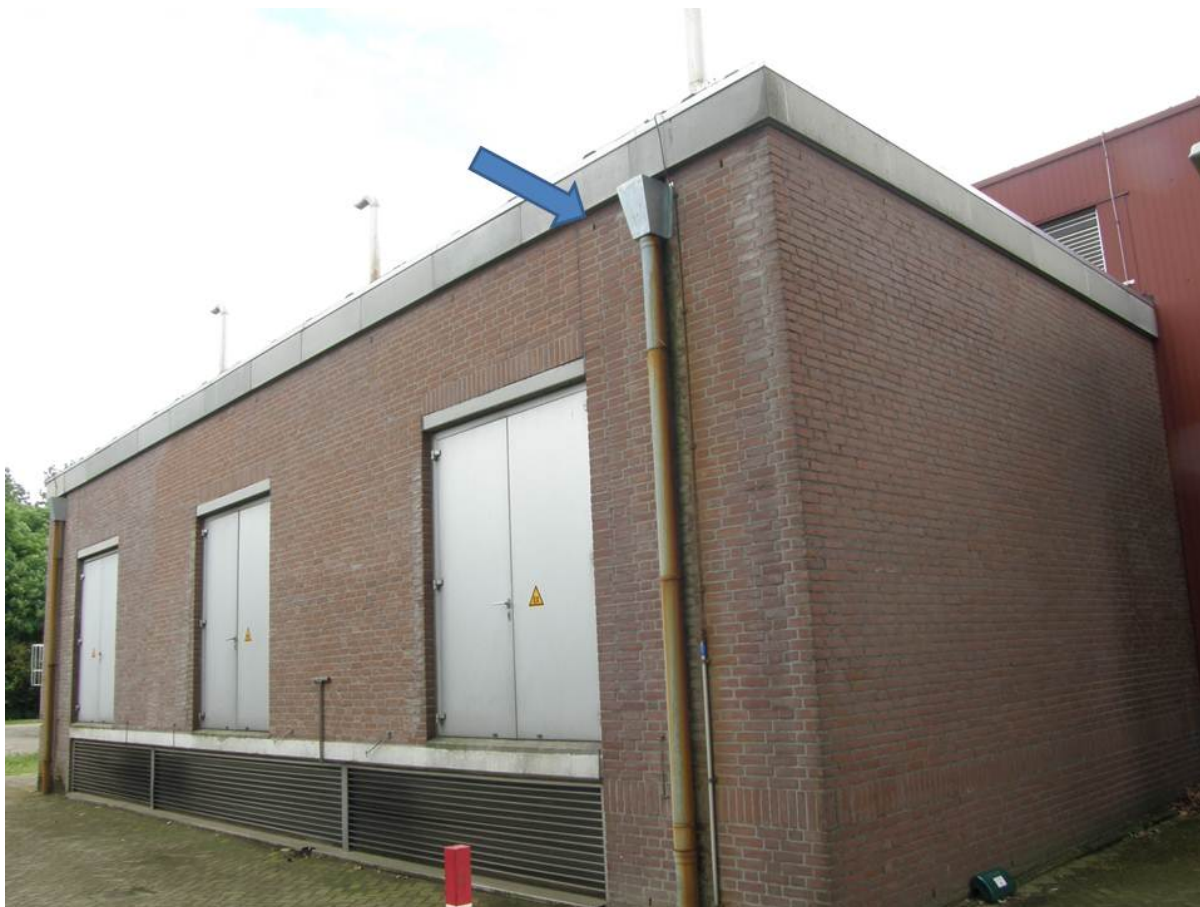
Figuur 2 Voorbeeld van een mogelijk vleermuisgeschikt gebouw. Holle spouwmuren met ventilatiegaten zijn in potentie geschikt, evenals ruimtes tussen daklijsten
