**OND-ET-CON-TR-RAP-101**

2 december 2014- Versie 2.0

## Samenvatting

Ten behoeve van het project *Doorstroomstation Utrecht (DSSU)* wijzigt ProRail de sporen in de regio Utrecht. In het kader van dit project worden nieuwe sporen en wissels aangelegd, wijzigt de snelheid van een aantal treinen en wijzigt het spoorgebruik. Deze maatregelen hebben invloed op de trillingssterkte ten gevolge van passerende treinen in de gebouwen in de nabijheid van het spoor. Met behulp van trillingsmodellen is in het hoofdrapport van het trillingsonderzoek een prognose gemaakt van de trillingssituatie langs het gehele tracé. Deze prognose is beoordeeld op de BTS. In een aantal subgebieden wordt een toename van de trillingshinder verwacht, zodat nader onderzoek noodzakelijk is.

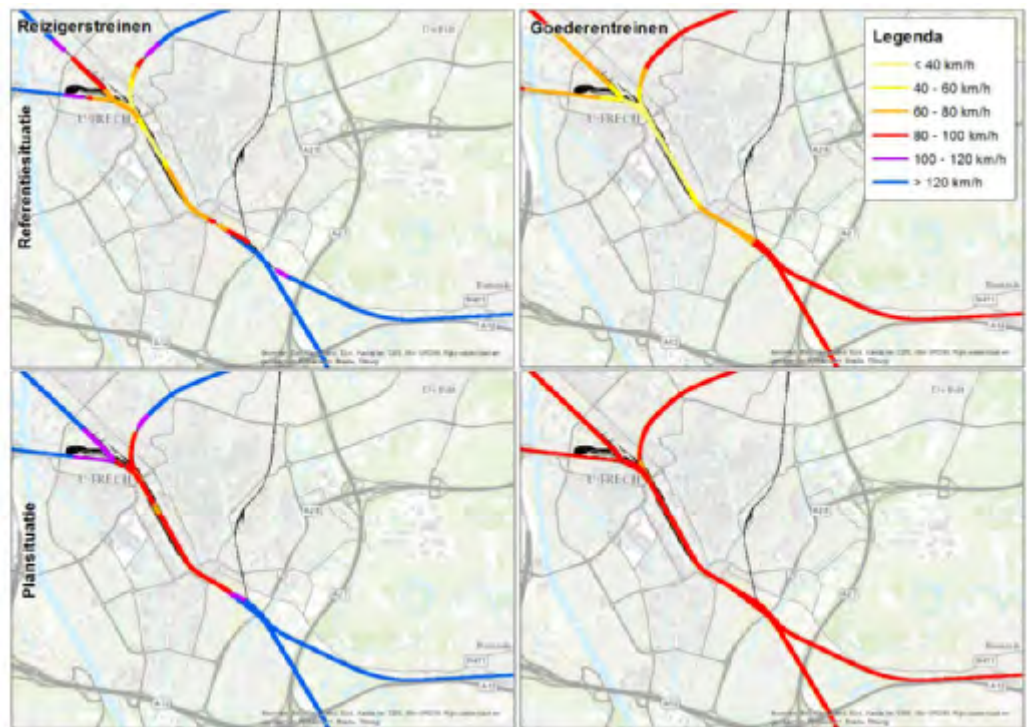
Ook voor de plansituatie zijn de snelheden van de treinen per locatie bepaald aan de hand van de seinplaatsing. De maximale snelheid van goederen- en reizigerstreinen in de referentie- en plansituatie is weergegeven in Figuur 2-4. In deze figuur vallen de volgende projecteffecten op:

- Reizigerstreinen remmen na realisatie van het project pas vlak voor het binnenkomen van het station. Hierdoor verbeteren de opvolgtijden tussen opeenvolgende treinen sterk. Dit wordt onder meer mogelijk gemaakt door het verwijderen van een groot aantal wissels.  
De grootste wijzigingen voor reizigerstreinen vinden dan ook plaats in de onmiddellijke nabijheid van het station;
- Goederentreinen rijden met hogere snelheid door Utrecht Centraal. De goederentreinen vanuit de richtingen Rotterdam en Amsterdam behoeven niet meer af te remmen voor station Utrecht Centraal, treinen vanuit het zuiden en vanuit Amersfoort moeten nog wel afremmen, maar kunnen ook met een hogere snelheid door Utrecht Centraal passeren. Vooral de hogere snelheid van de goederentreinen leidt tot aanzienlijk kortere opvolgtijden van de treinen.

**Figuur 2-4** Maximale snelheden voor reizigers- (links) en goederentreinen (rechts) in de referentie- (boven) en plansituatie (onder)

Voor de snelheidsprofielen worden de maximale te hanteren snelheden gebruikt, deze zijn bepaald aan de hand van de seinplaatsing, zie Figuur 2-4 voor de in dit onderzoek gehanteerde maximale snelheden van reizigers- en goederentreinen.

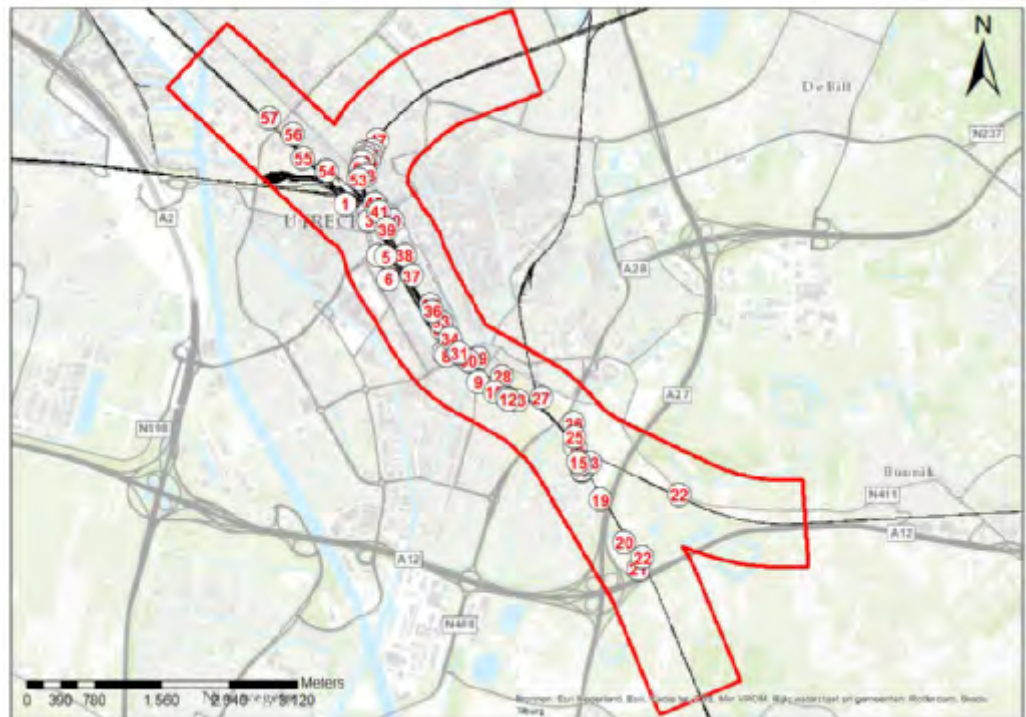
In het kader van dit onderzoek zijn in 22 gebouwen metingen uitgevoerd, zie Figuur 4-1. Per meetlocatie worden in dit hoofdstuk een foto van de gevel, een situatiebeschrijving en meet- en berekeningsresultaten gegeven. Achtergrondgegevens van de metingen zijn opgenomen in Bijlage III en berekeningsgegevens in Bijlage II.

De nummers in Figuur 4-1 corresponderen met de paragraafnummers in dit hoofdstuk.

**Figuur 4-1** *Overzicht meetlocaties*

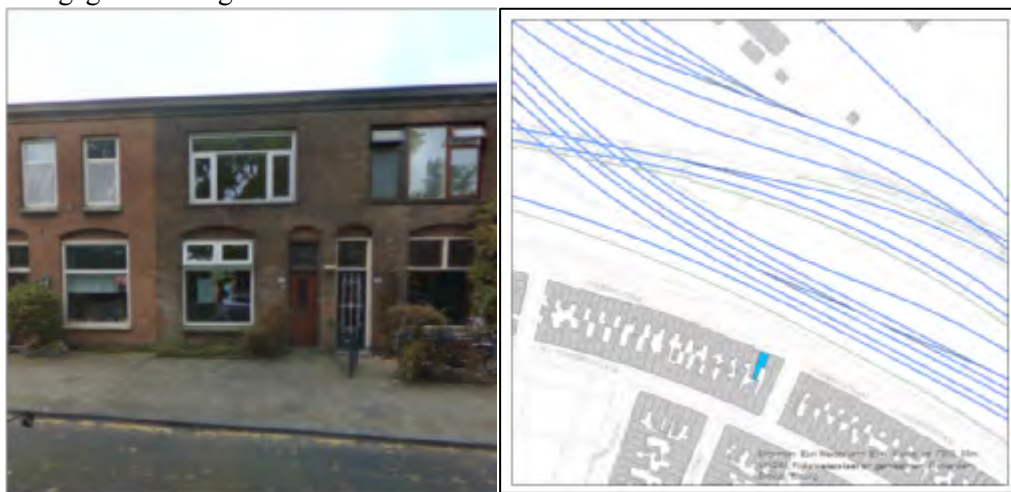
De meetlocatie Cremerstraat 96 heeft de functie *Wonen*, een foto van dit gebouw is weergegeven in Figuur 4-2.

**Figuur 4-2** Gevel Cremerstraat 96 (figuur links) en sporenlay-out ten tijde van de metingen (figuur rechts)

De sporenlay-out in de referentie- en plansituatie is weergegeven in Figuur 4-3. In Figuur 4-2 is de sporenlay-out ten tijde van de metingen weergegeven. Deze is ongewijzigd ten opzichte van de referentiesituatie.

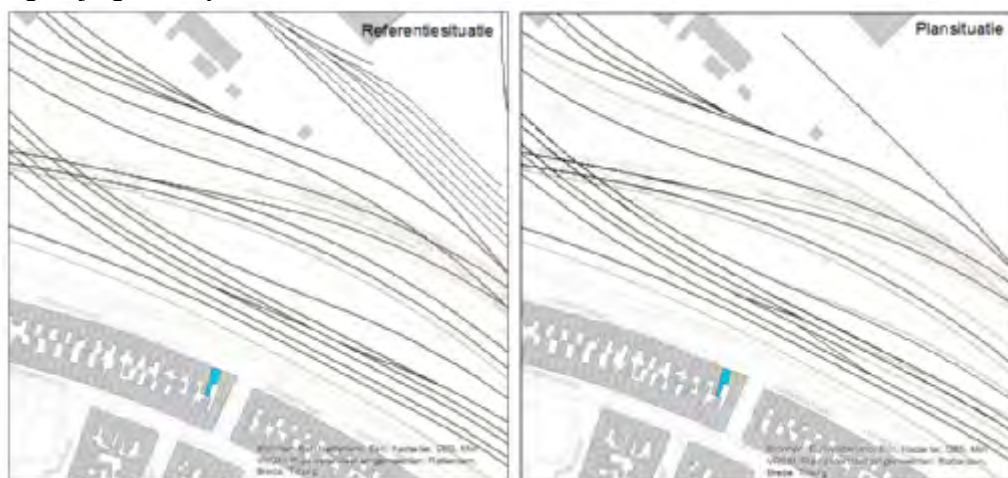
1. Wijziging van de sporenlay-out. De wijzigingen op deze locatie zijn beperkt tot het verwijderen van enkele sporen;
2. Gewijzigde rijsnelheid van een deel van de treinen;
3. Gewijzigde treinintensiteit.

**Figuur 4-3** Meetlocatie Cremerstraat 96 in referentiesituatie (links) en plansituatie (rechts)

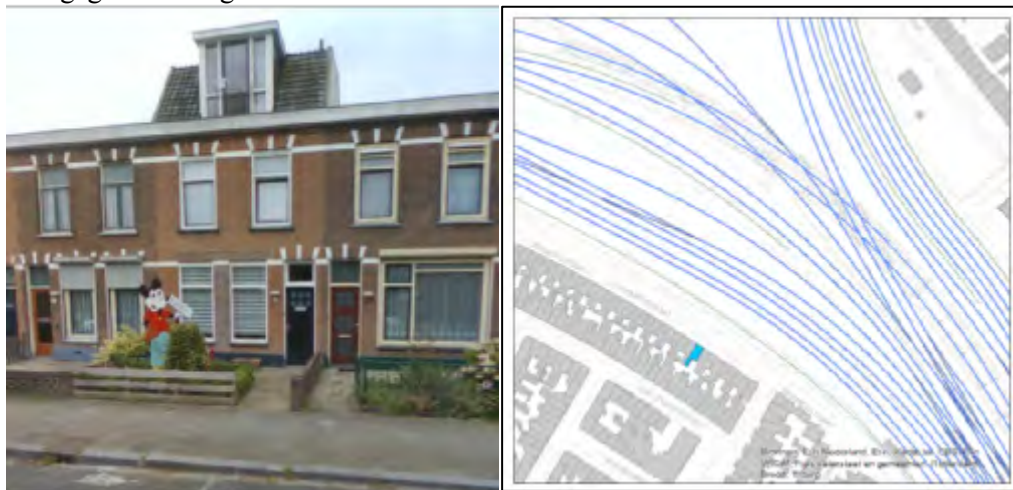
De meetlocatie Cremerstraat 38 heeft de functie *Wonen*, een foto van dit gebouw is weergegeven in Figuur 4-5.

**Figuur 4-5** Gevel Cremerstraat 38 (figuur links) en sporenlay-out ten tijde van de metingen (figuur rechts)

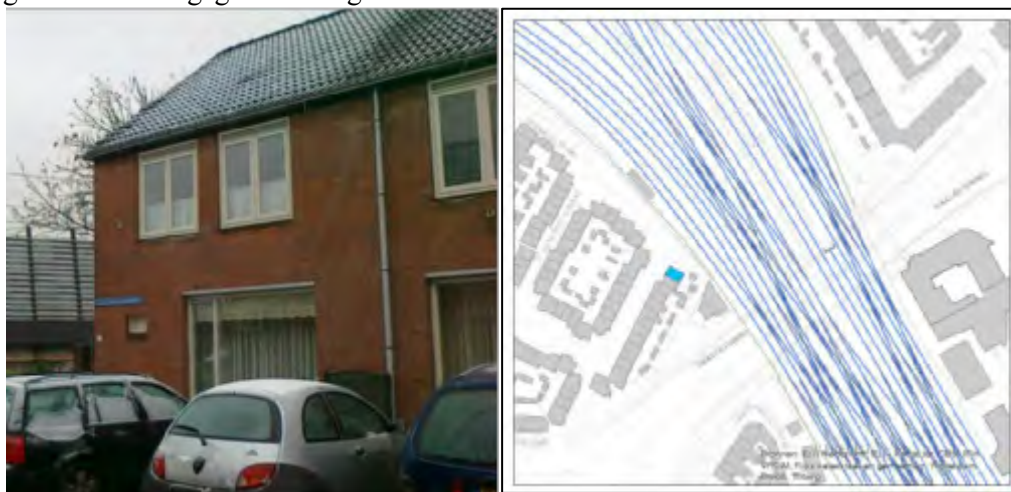
De meetlocatie J.J.A. Gouverneurstraat 47 heeft de functie *Wonen*, een foto van dit gebouw is weergegeven in Figuur 4-8.

**Figuur 4-8** Gevel J.J.A. Gouverneurstraat 47 (figuur links) en sporenlay-out ten tijde van de metingen (figuur rechts)

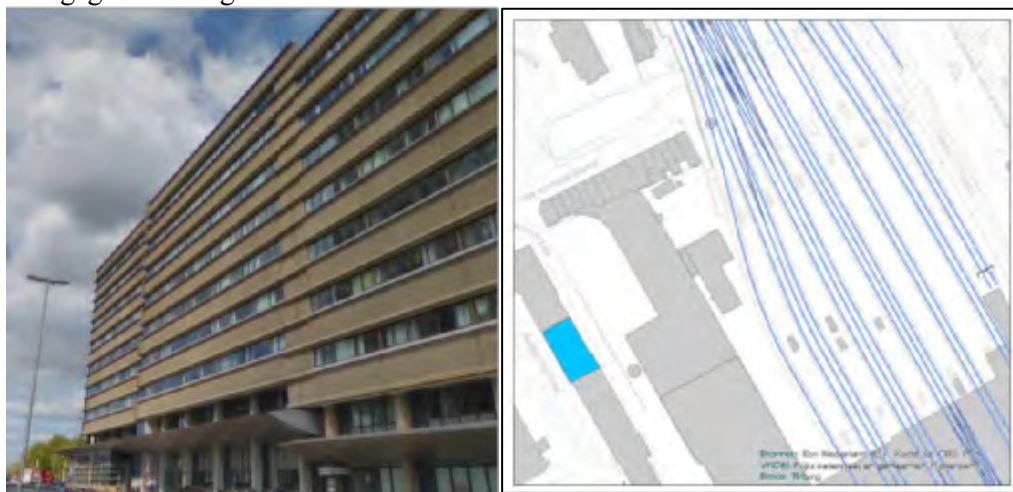
De meetlocatie Jaarbeursplein 22 heeft de functie *Kantoor*, een foto van dit gebouw is weergegeven in Figuur 4-11.

**Figuur 4-11** Gevel Jaarbeursplein 22 (figuur links) en sporenlay-out ten tijde van de metingen (figuur rechts)

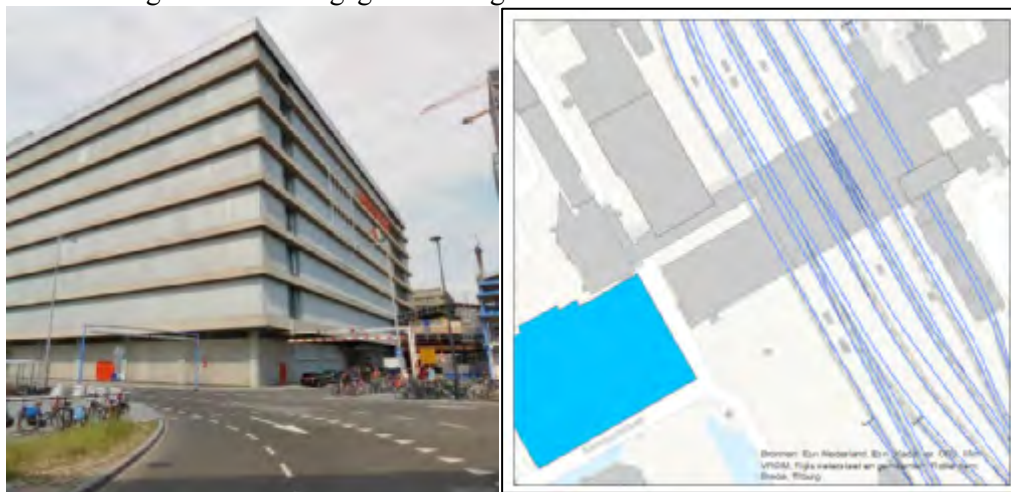
De meetlocatie Jaarbeursplein 6 (Beatrixgebouw) heeft de functie *Bijeenkomst*, een foto van dit gebouw is weergegeven in Figuur 4-17.

**Figuur 4-17** Gevel Jaarbeursplein 6 (figuur links) en sporenlay-out ten tijde van de metingen (figuur rechts)

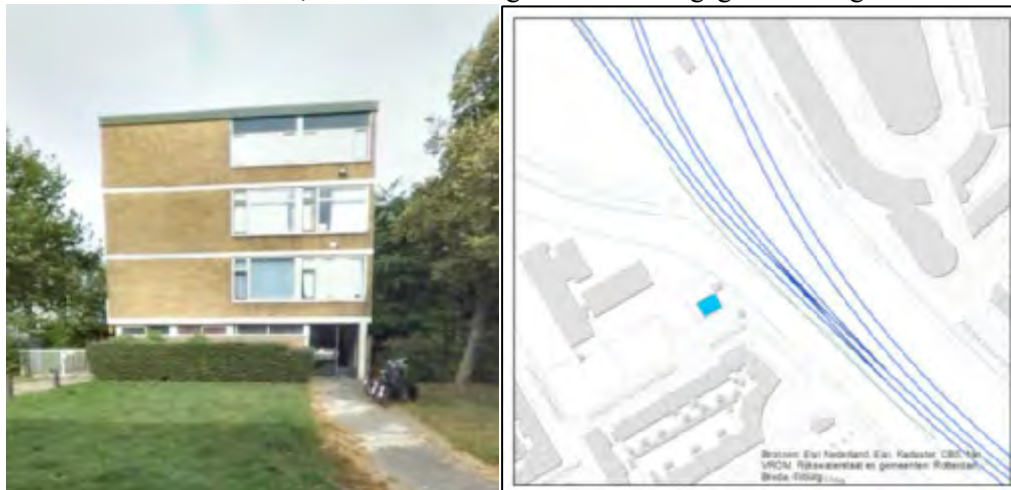
In de flat aan de Hendrik Tollenstraat is een gecombineerde meting uitgevoerd bij nummer 1 (eerste verdieping) en nummer 5 (derde verdieping). Beide appartementen hebben de functie *Wonen*, een foto van dit gebouw is weergegeven in Figuur 4-20.

**Figuur 4-20** Gevel Hendrik Tollenstraat 1 (onderste appartement) en 5 (bovenste appartement, figuur links) en sporenlay-out ten tijde van de metingen (figuur rechts)

In de situatie van de metingen waren de sporenlay-out en taludgeometrie al gewijzigd. De meest dichtbij gelegen sporen waren al in dienst, de reizigerstreinen reden met de rijsnelheid van de plansituatie. De sporenlay-out in de referentie- en plansituatie is weergegeven in Figuur 4-21. In Figuur 4-20 is de sporenlay-out ten tijde van de metingen weergegeven.

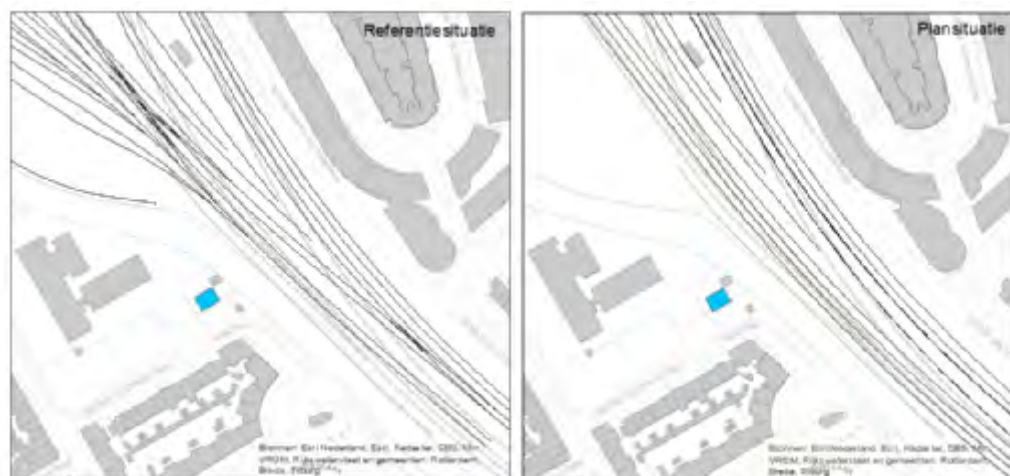
1. Wijziging van de sporenlay-out. De sporen komen iets dichterbij deze woning te liggen, daarnaast worden enkele wissels verwijderd;
2. Wijziging van de taludgeometrie door het plaatsen van een grondkerende constructie;
3. Gewijzigde rijsnelheid van een deel van de treinen;
4. Gewijzigde treinintensiteit.

**Figuur 4-21** Meetlocatie Hendrik Tollenstraat 1 en 5 in referentiesituatie (links) en plansituatie (rechts)

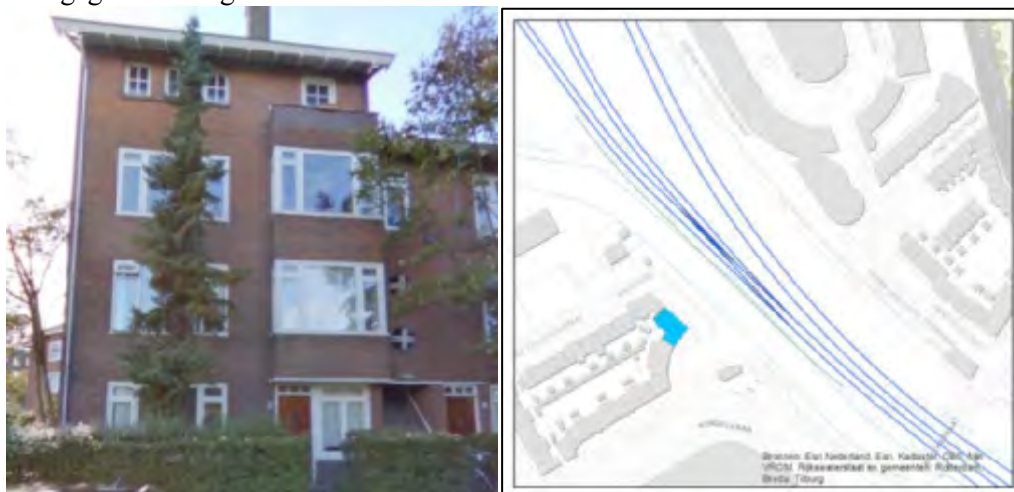
De meetlocatie Raadwijk 2 bis A heeft de functie *Wonen*, een foto van dit gebouw is weergegeven in Figuur 4-23.

**Figuur 4-23** Gevel Raadwijk 2 bis A (appartement op de tweede en derde verdieping, figuur links) en sporenlay-out ten tijde van de metingen (figuur rechts)

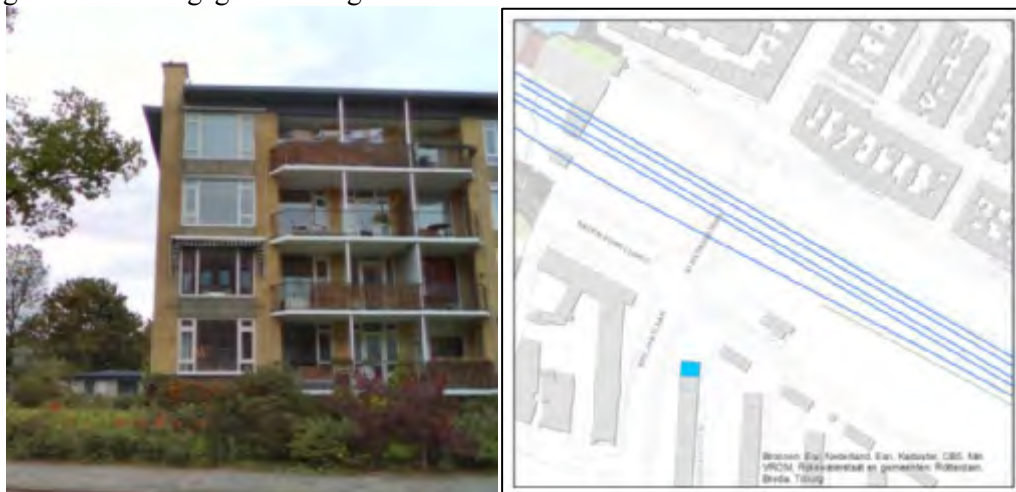
De meetlocatie Tolsteegplantsoen 10-3 heeft de functie *Wonen*, een foto van dit gebouw is weergegeven in Figuur 4-27.

**Figuur 4-27** Gevel Tolsteegplantsoen 10-3 (appartement linksboven, figuur links) en sporenlay-out ten tijde van de metingen (figuur rechts)

In de situatie van de metingen was de sporenlay-out al deels gewijzigd, de taludgeometrie was reeds volledig conform de plansituatie. De meest dichtbij gelegen sporen waren al in dienst, de reizigerstreinen reden met de rijnsnelheid van de plansituatie. De sporenlay-out in de referentie- en plansituatie is weergegeven in Figuur 4-28. In Figuur 4-27 is de sporenlay-out ten tijde van de metingen weergegeven.

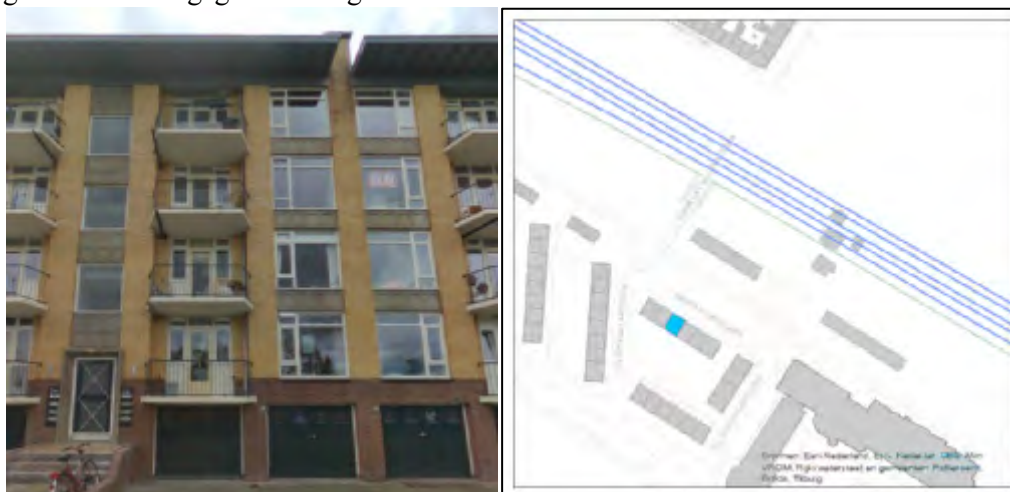
De meetlocatie Tolsteegplantsoen 45-3 heeft de functie *Wonen*, een foto van dit gebouw is weergegeven in Figuur 4-30.

**Figuur 4-30** Gevel Tolsteegplantsoen 45-3 (appartement linksboven, figuur links) en sporenlay-out ten tijde van de metingen (figuur rechts)

In de situatie van de metingen was de sporenlay-out al deels gewijzigd, de taludgeometrie was al volledig conform de plansituatie. De meest dichtbij gelegen sporen waren al in dienst, de reizigerstreinen reden met de rijksnelheid van de plansituatie. De sporenlay-out in de referentie- en plansituatie is weergegeven in Figuur 4-31. In Figuur 4-30 is de sporenlay-out ten tijde van de metingen weergegeven.

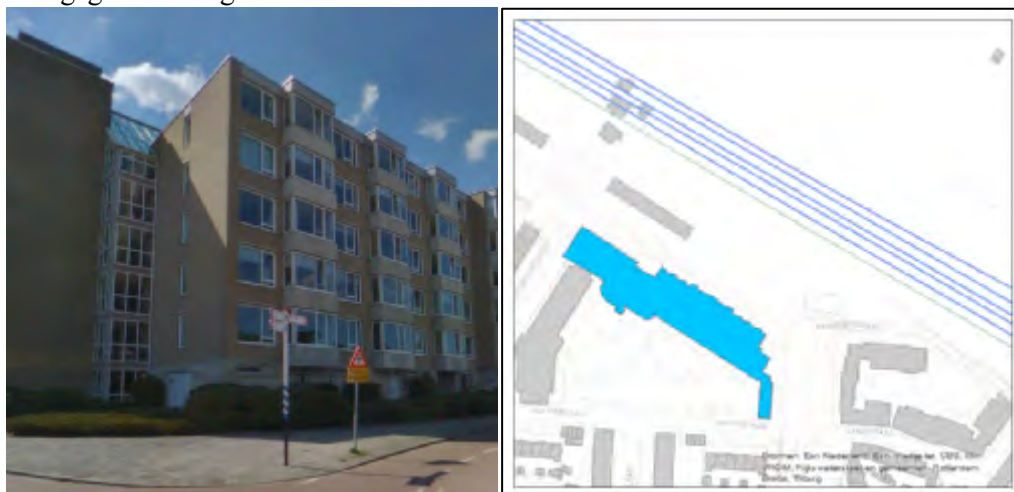
De meetlocatie Saffierlaan 10-680 heeft de functie *Wonen*, een foto van dit gebouw is weergegeven in Figuur 4-33.

**Figuur 4-33** Gevel Saffierlaan 10-680 (appartement op vierde verdieping, figuur links) en sporenlay-out ten tijde van de metingen (figuur rechts)

In de situatie van de metingen was de sporenlay-out al deels gewijzigd, de taludgeometrie was reeds volledig conform de plansituatie. De meest dichtbij gelegen sporen waren al in dienst, de reizigerstreinen reden met de rijksnelheid van de plansituatie. De sporenlay-out in de referentie- en plansituatie is weergegeven in Figuur 4-34. In Figuur 4-33 is de sporenlay-out ten tijde van de metingen weergegeven.

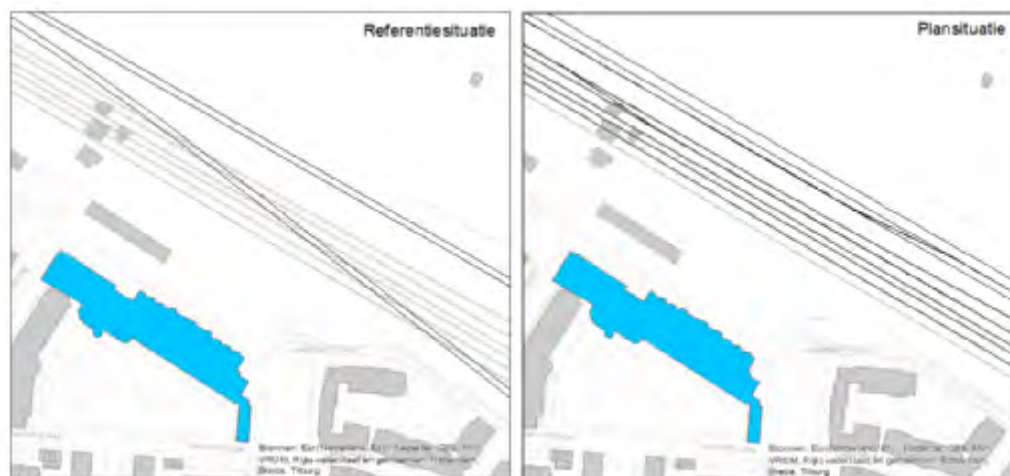
1. Wijziging van de sporenlay-out. Er wordt een aantal nieuwe sporen dichterbij deze woning gerealiseerd, bovendien worden enkele wissels verwijderd;
2. Gewijzigde rijksnelheid van een deel van de treinen;
3. Gewijzigde treinintensiteit.

**Figuur 4-34** Meetlocatie Saffierlaan 10-680 in referentiesituatie (links) en plansituatie (rechts)

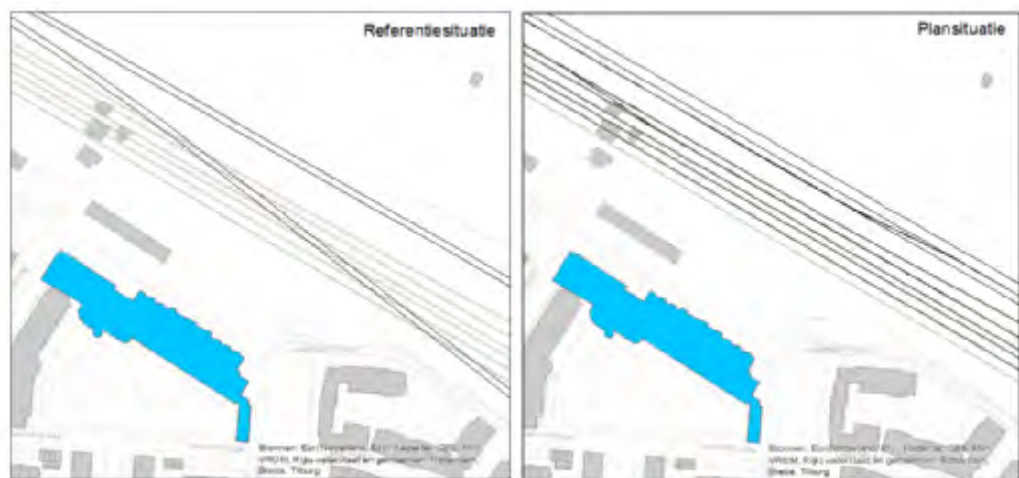
1. Wijziging van de sporenlay-out. Er wordt een aantal nieuwe sporen dichterbij deze woning gerealiseerd, bovendien worden enkele wissels verwijderd;
2. Gewijzigde rijksnelheid van een deel van de treinen;
3. Gewijzigde treinintensiteit.

In de situatie van de metingen was de sporenlay-out al deels gewijzigd, de taludgeometrie was reeds volledig conform de plansituatie. De meest dichtbij gelegen sporen waren al in dienst, de reizigerstreinen reden met de rijksnelheid van de plansituatie. De sporenlay-out in de referentie- en plansituatie is weergegeven in Figuur 4-37. In Figuur 4-36 is de sporenlay-out ten tijde van de metingen weergegeven.

**Figuur 4-37** Meetlocatie Saffierlaan 10-770 in referentiesituatie (links) en plansituatie (rechts)

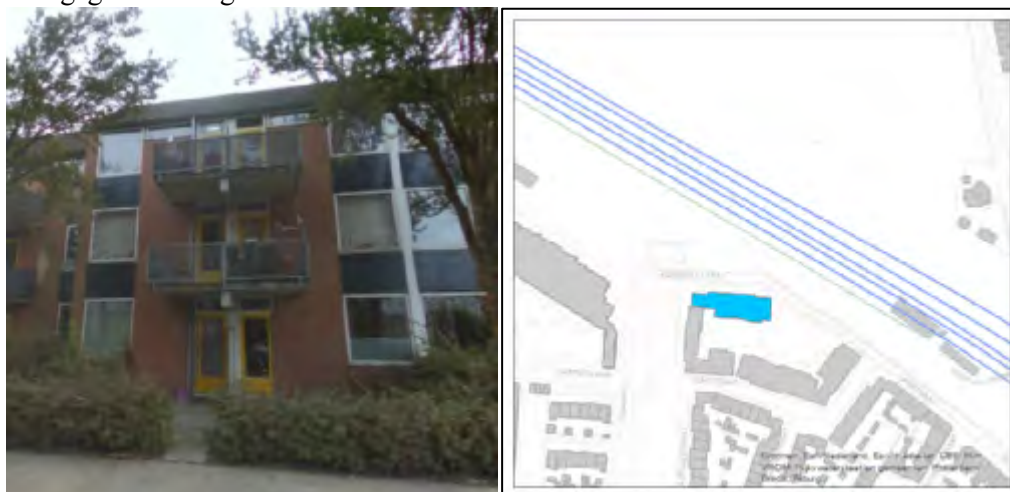
De meetlocatie Kariboestraat 49 heeft de functie *Wonen*, een foto van dit gebouw is weergegeven in Figuur 4-39.

**Figuur 4-39** Gevel Kariboestraat 49 (appartement op tweede verdieping, aan achterzijde woonblok, figuur links) en sporenlay-out ten tijde van de metingen (figuur rechts)

In de situatie van de metingen was de sporenlay-out al deels gewijzigd, de taludgeometrie was reeds volledig conform de plansituatie. De meest dichtbij gelegen sporen waren al in dienst, de reizigerstreinen reden met de rijksnelheid van de plansituatie. De sporenlay-out in de referentie- en plansituatie is weergegeven in Figuur 4-40. In Figuur 4-39 is de sporenlay-out ten tijde van de metingen weergegeven.

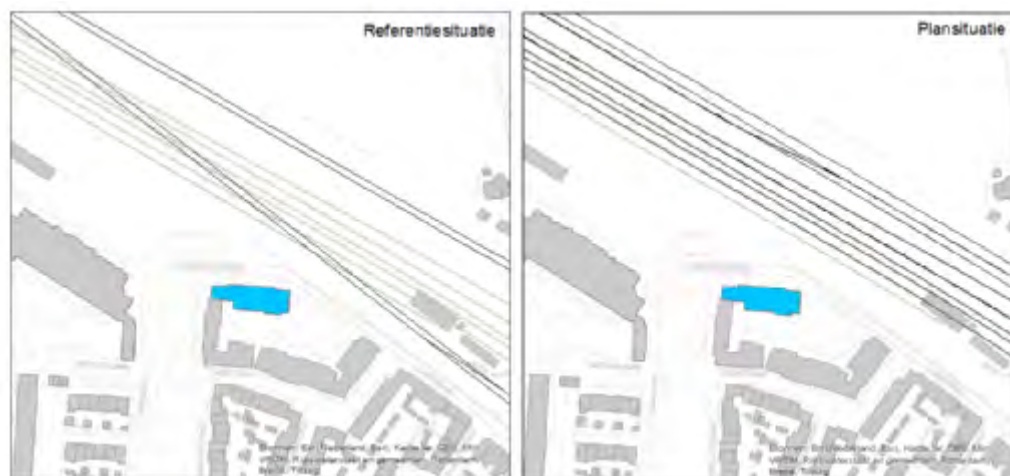
1. Wijziging van de sporenlay-out. Er wordt een aantal nieuwe sporen dichterbij deze woning gerealiseerd, bovendien worden enkele wissels verwijderd;
2. Gewijzigde rijksnelheid van een deel van de treinen;
3. Gewijzigde treinintensiteit.

**Figuur 4-40** Meetlocatie Kariboestraat 49 in referentiesituatie (links) en plansituatie (rechts)

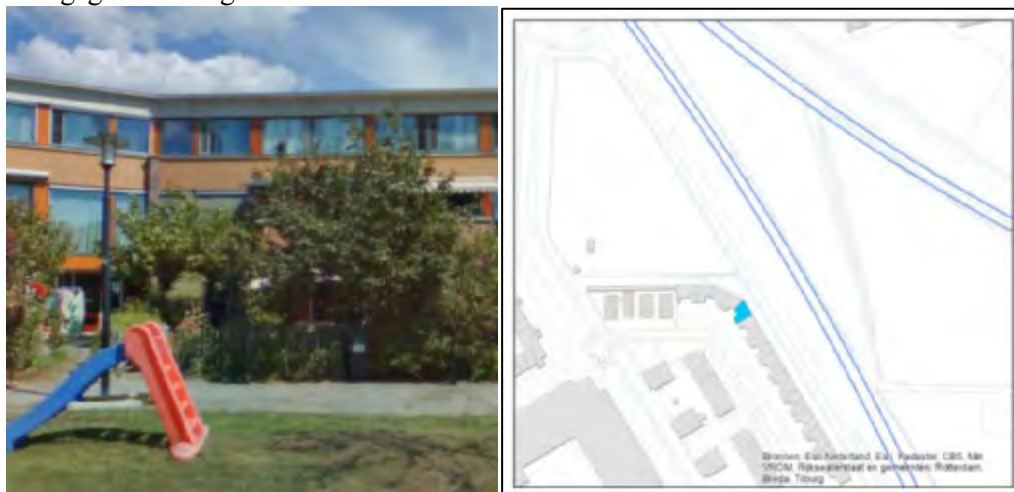
De meetlocatie Engelsmanplaat 18 heeft de functie *Wonen*, een foto van dit gebouw is weergegeven in Figuur 4-43.

**Figuur 4-43** Gevel Engelsmanplaat 18 (middelste woning, rechts van de hoek, figuur links) en sporenlay-out ten tijde van de metingen (figuur rechts)

In de situatie van de metingen was de sporenlay-out al deels gewijzigd. Er waren twee tijdelijke sporen in dienst, de reizigerstreinen reden met de rijsnelheid van de plansituatie. De ligging van deze sporen komt ongeveer overeen met de ligging van de middelste sporen in de plansituatie. De sporenlay-out in de referentie- en plansituatie is weergegeven in Figuur 4-44. In Figuur 4-43 is de sporenlay-out ten tijde van de metingen weergegeven.

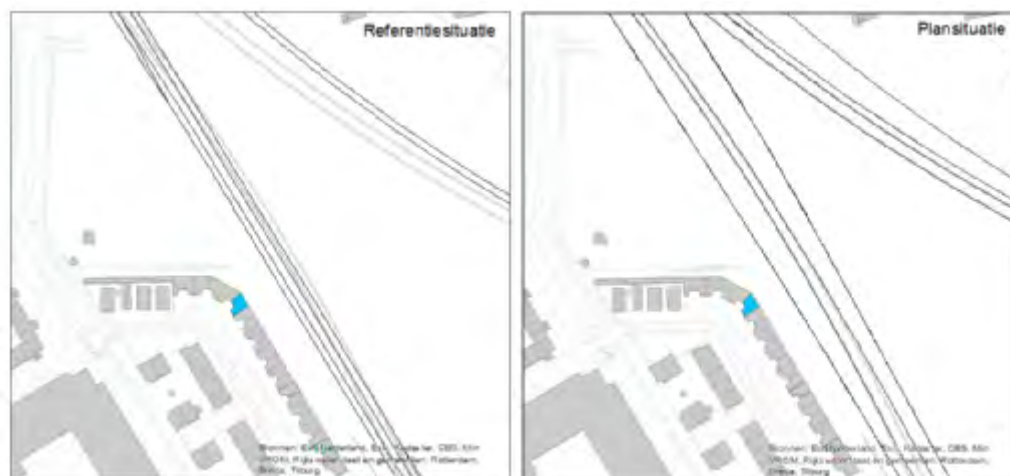
1. Wijziging in sporenlay-out. Een deel van de sporen komt verder weg te liggen, een deel komt dichterbij;
2. De spoorsloot is verwijderd, in de plansituatie wordt een nieuwe spoorsloot, dichterbij de woningen en minder diep, gerealiseerd. Daarnaast is op deze locatie een Ondergrondse Trillingsreducerende Constructie (OTC) gerealiseerd. De buitenste sporen komen hier in de plansituatie in dive-unders te liggen. Deze dive-unders zijn op het moment van de metingen nog niet in gebruik;
3. Gewijzigde rijsnelheid van een deel van de treinen;
4. Gewijzigde treinintensiteit.

**Figuur 4-44** Meetlocatie Engelsmanstraat 18 in referentiesituatie (links) en plansituatie (rechts)

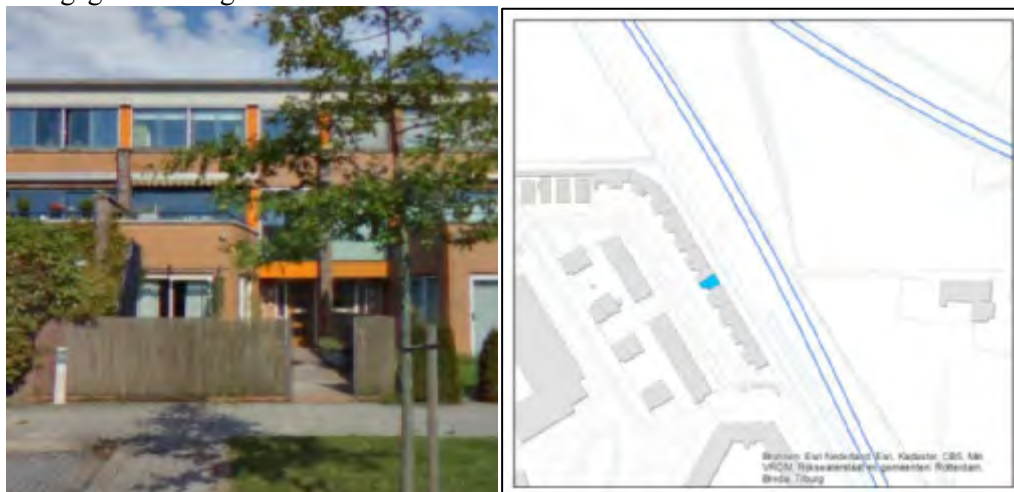
**Figuur 4-46** Gevel Engelsmanplaat 36 (middelste woning, figuur links) en sporenlay-out ten tijde van de metingen (figuur rechts)

In deze woning is een meting uitgevoerd conform de BTS. Er zijn twee meetpunten geplaatst, zie ook Bijlage III voor een schets van de meetopstelling:

1. Een tweedimensionale trillingssensor (1\_2) op een stijf punt op de begane grond;
2. Een driedimensionale trillingssensor (1\_1) in het midden van het vloerveld van een kamer aan de spoorzijde van de woning, op de eerste verdieping.

In de situatie van de metingen was de sporenlay-out al deels gewijzigd. Er waren twee tijdelijke sporen in dienst, de reizigerstreinen reden met de rijksnelheid van de plansituatie. De ligging van deze sporen komt ongeveer overeen met de ligging van de middelste sporen in de plansituatie. De sporenlay-out in de referentie- en plansituatie is weergegeven in Figuur 4-47. In Figuur 4-46 is de sporenlay-out ten tijde van de metingen weergegeven.

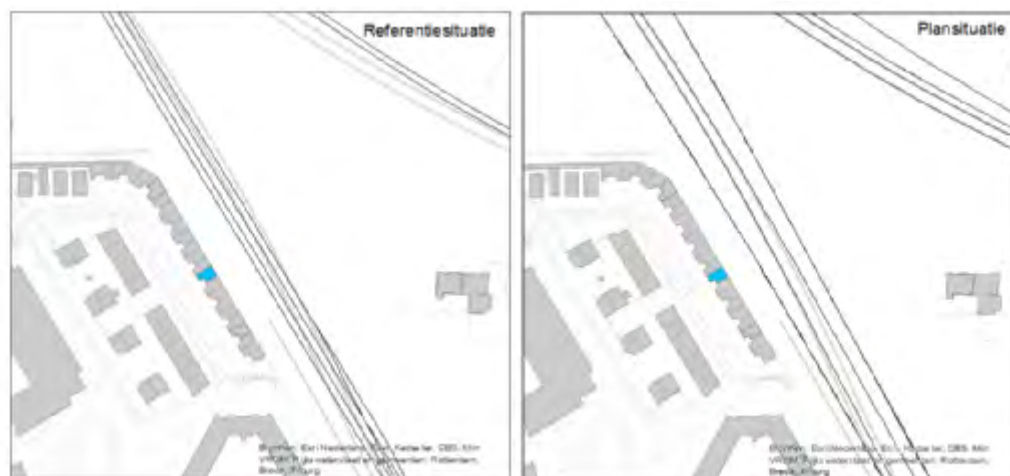
1. Wijziging in sporenlay-out. Een deel van de sporen komt verder weg te liggen, een deel komt dichterbij;
2. De spoorvloot is verwijderd, in de plansituatie wordt een nieuwe spoorvloot, dichterbij de woningen en minder diep, gerealiseerd. Daarnaast is op deze locatie een Ondergrondse Trillingsreducerende Constructie (OTC) gerealiseerd. De buitenste sporen komen hier in de plansituatie in dive-unders te liggen. Deze dive-unders zijn op het moment van de metingen nog niet in gebruik;
3. Gewijzigde rijksnelheid van een deel van de treinen;
4. Gewijzigde treinintensiteit.

**Figuur 4-47** Meetlocatie Engelsmanplaat 36 in referentiesituatie (links) en plansituatie (rechts)

De trillingssterkte  $V_{max}$  neemt in de plansituatie af ten opzichte van de referentiesituatie. Dit komt met name door de realisatie van het trillingsscherm op deze locatie. Ook de trillingsintensiteit  $V_{per}$  is in de plansituatie lager dan de grenswaarde. Het afwegen van maatregelen kan voor deze locatie daarom achterwege blijven.

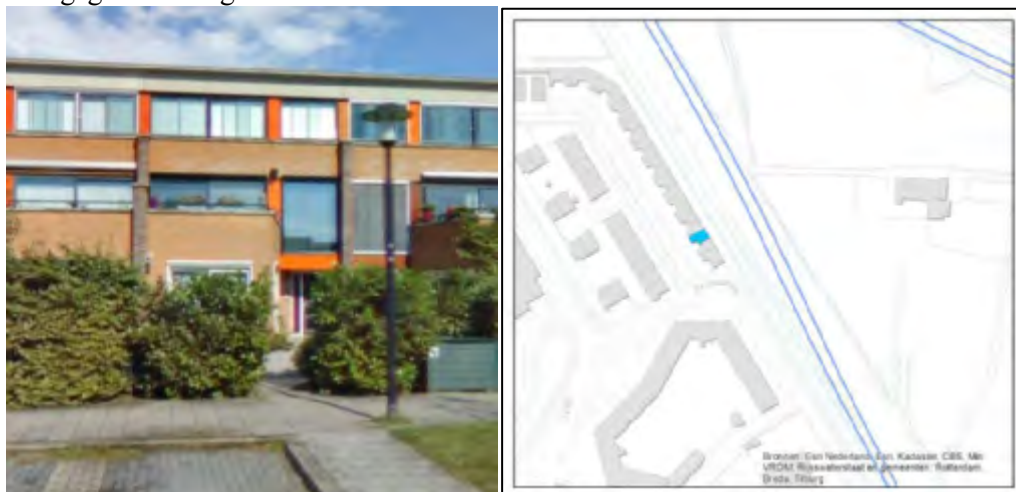
**Figuur 4-49** Gevel Engelsmanplaat 48 (middelste woning, met blauwgrijze dakpannen, figuur links) en sporenlay-out ten tijde van de metingen (figuur rechts)

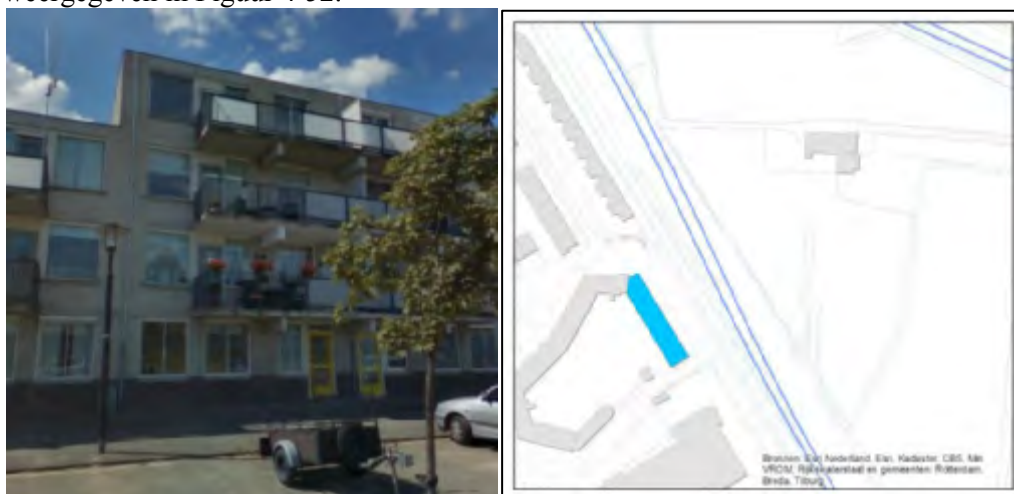
**Figuur 4-52** Gevel De Wadden 87 (meest linkse woning op de derde verdieping, figuur links) en sporenlay-out ten tijde van de metingen (figuur rechts)

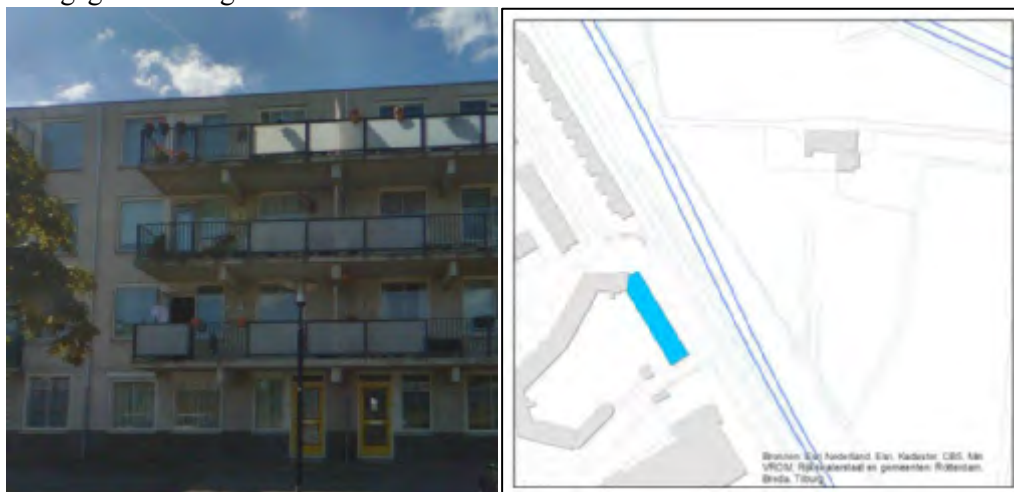
**Figuur 4-55** Gevel De Wadden 99 (figuur links) en sporenlay-out ten tijde van de metingen (figuur rechts)

In de situatie van de metingen was de sporenlay-out al deels gewijzigd, de meest dichtbij gelegen sporen waren al in gebruik, de reizigerstreinen reden met de rijksnelheid van de plansituatie. De sporenlay-out in de referentie- en plansituatie is weergegeven in Figuur 4-56. In Figuur 4-55 is de sporenlay-out ten tijde van de metingen weergegeven.

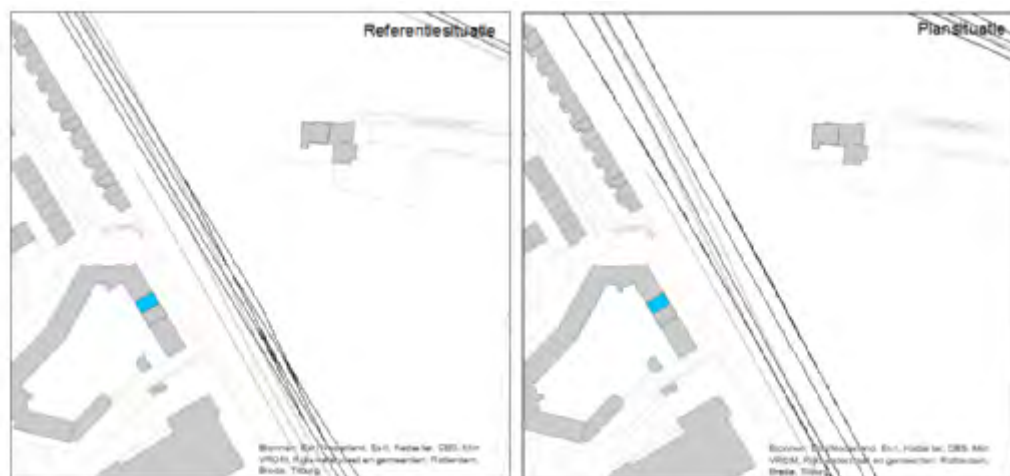
1. Wijziging in sporenlay-out. De sporen komen deels dichterbij te liggen. Verder wordt een aantal wissels verwijderd;
2. Verwijderen van de spoorsloot op deze locatie;
3. Gewijzigde rijksnelheid van een deel van de treinen;
4. Gewijzigde treinintensiteit.

**Figuur 4-56** Meetlocatie De Wadden 99 in referentiesituatie (links) en plansituatie (rechts)

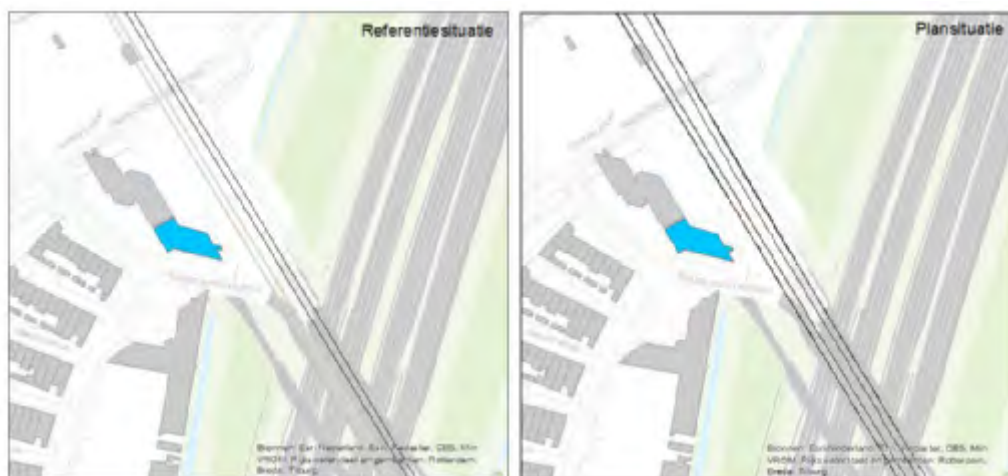
1. Wijziging in sporenlay-out. De sporen komen deels dichterbij te liggen
2. Gewijzigde rijnsnelheid van een deel van de treinen;
3. Gewijzigde treinintensiteit.

In de situatie van de metingen was de sporenlay-out al deels gewijzigd, de meest dichtbij gelegen sporen waren al in gebruik, de reizigerstreinen reden met de rijnsnelheid van de plansituatie. De sporenlay-out in de referentie- en plansituatie is weergegeven in Figuur 4-59. In Figuur 4-58 is de sporenlay-out ten tijde van de metingen weergegeven.

**Figuur 4-59** Meetlocatie Nieuwe Houtenseweg 2 in referentiesituatie (links) en plansituatie (rechts)

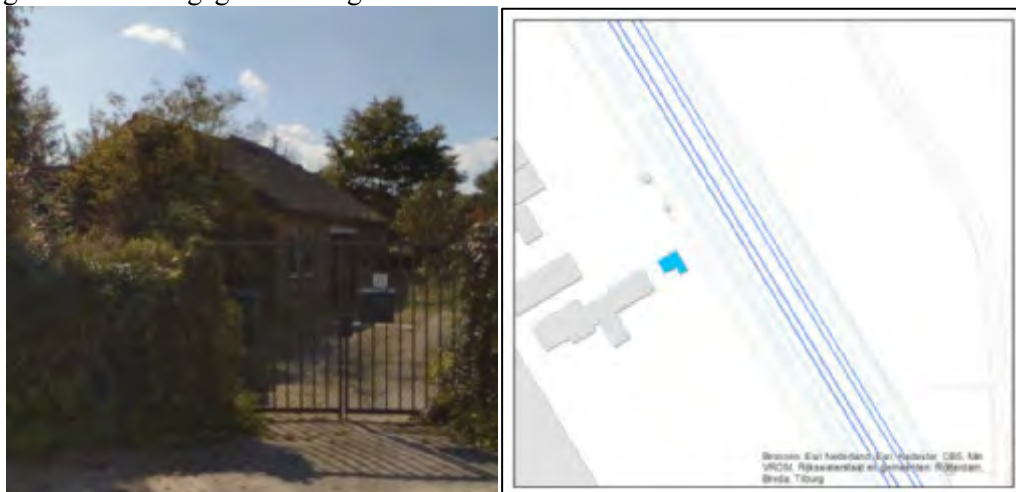
**Figuur 4-61** Gevel Nieuwe Houtenseweg 27 (figuur links) en sporenlay-out ten tijde van de metingen (figuur rechts)

In de situatie van de metingen was de sporenlay-out al deels gewijzigd. De twee meest dichtbij gelegen sporen waren al in dienst, de reizigerstreinen reden met de rijksnelheid van de plansituatie. De sporenlay-out in de referentie- en plansituatie is weergegeven in Figuur 4-62. In Figuur 4-61 is ook de sporenlay-out ten tijde van de metingen weergegeven.

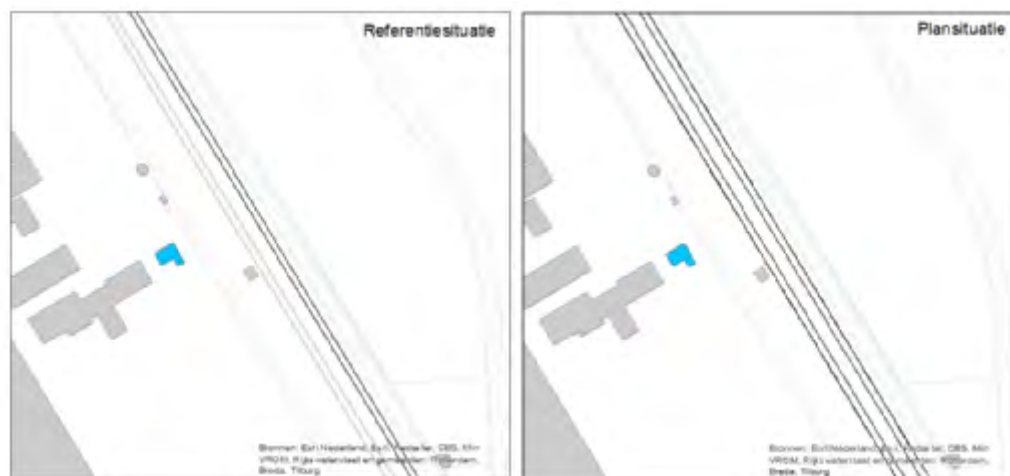
1. Wijziging in sporenlay-out. Een deel van de sporen komt dichterbij te liggen, het aantal sporen wordt verdubbeld;
2. Gewijzigde rijksnelheid van een deel van de treinen;
3. Gewijzigde treinintensiteit.

**Figuur 4-62** Meetlocatie Nieuwe Houtenseweg 27 in referentiesituatie (links) en plansituatie (rechts)

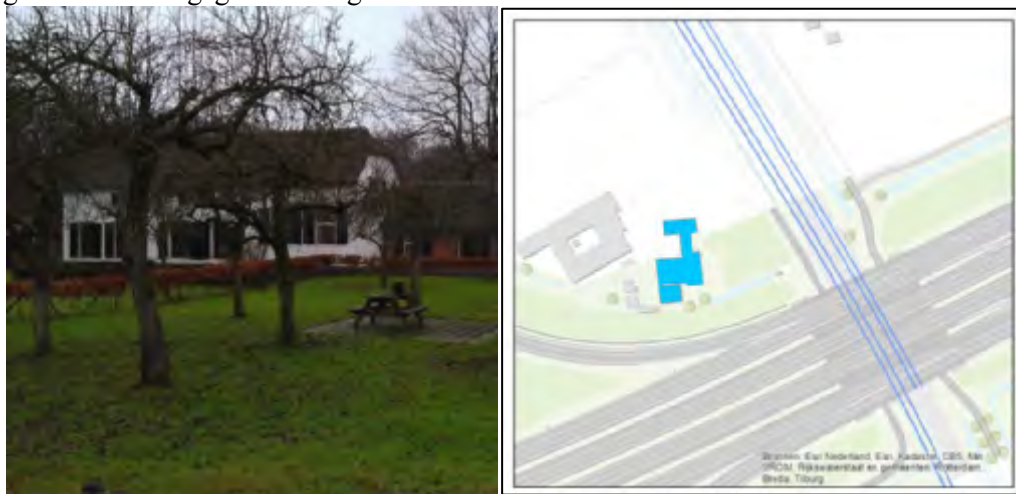
**Figuur 4-64** Gevel Nieuwe Houtenseweg 55 (figuur links) en sporenlay-out ten tijde van de metingen (figuur rechts)

In de situatie van de metingen was de sporenlay-out al deels gewijzigd. De twee meest dichtbij gelegen sporen waren al in dienst, de reizigerstreinen reden met de rijsnelheid van de plansituatie. De sporenlay-out in de referentie- en plansituatie is weergegeven in Figuur 4-65. In Figuur 4-64 is de sporenlay-out ten tijde van de metingen weergegeven.

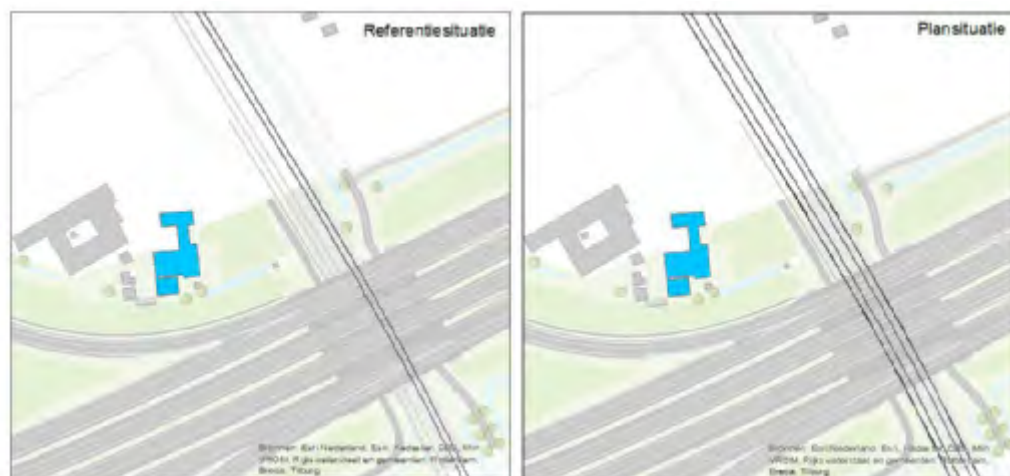
1. Wijziging in sporenlay-out. Een deel van de sporen komt dichterbij te liggen, het aantal sporen wordt verdubbeld;
2. Gewijzigde rijsnelheid van een deel van de treinen;
3. Gewijzigde treinintensiteit.

**Figuur 4-65** Meetlocatie Nieuwe Houtenseweg 55 in referentiesituatie (links) en plansituatie (rechts)

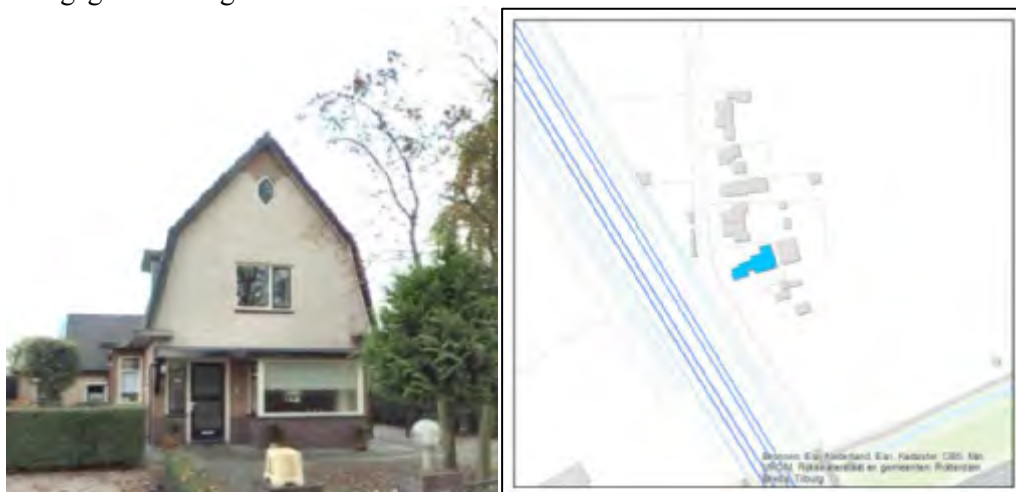
**Figuur 4-67** Gevel Mereveldseweg 15 (figuur links) en sporenlay-out ten tijde van de metingen (figuur rechts)

In de situatie van de metingen was de sporenlay-out al deels gewijzigd, de meest ver weggelegen sporen waren in gebruik. De reizigerstreinen reden met de rijsnelheid van de plansituatie. De sporenlay-out in de referentie- en plansituatie is weergegeven in Figuur 4-68. In Figuur 4-67 is de sporenlay-out ten tijde van de metingen weergegeven.

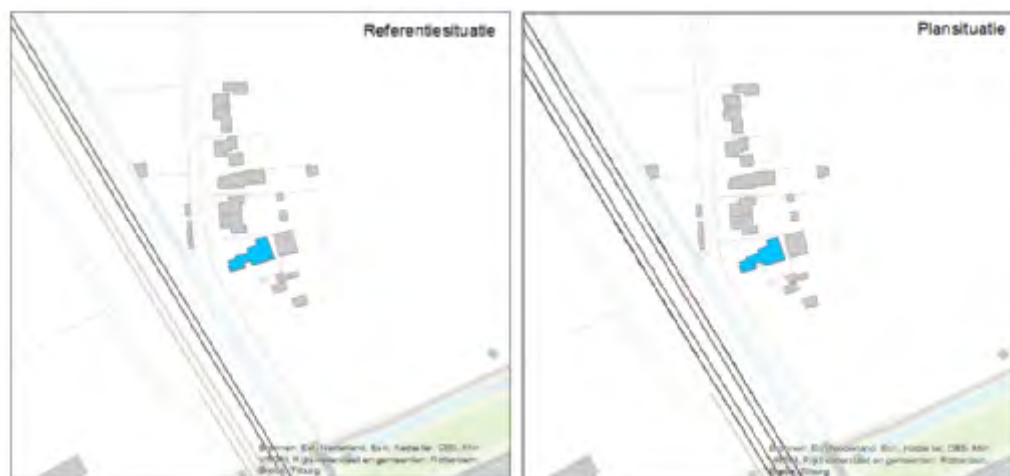
1. Wijziging in sporenlay-out. Er komen enkele verder weg gelegen sporen bij;
2. Gewijzigde rijsnelheid van een deel van de treinen;
3. Gewijzigde treinintensiteit.

**Figuur 4-68** Meetlocatie Mereveldseweg 15 in referentiesituatie (links) en plansituatie (rechts)

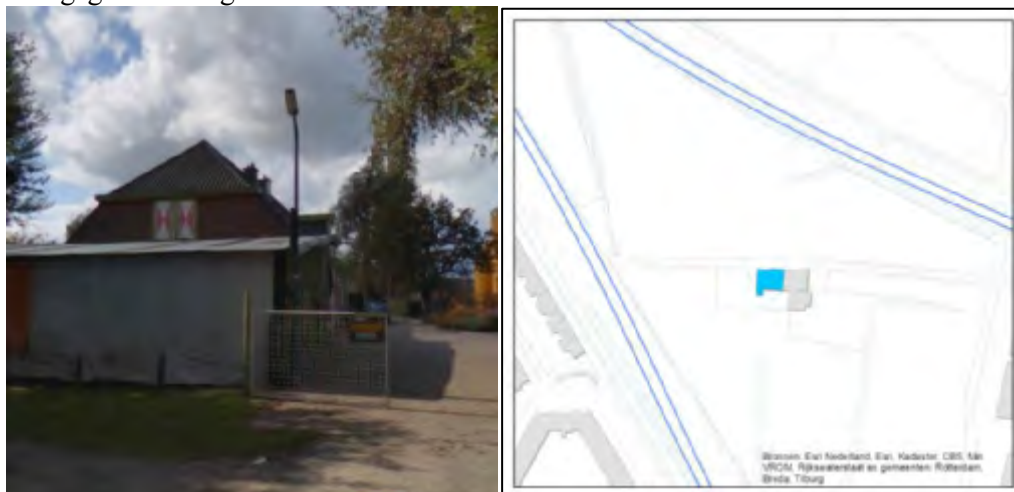
**Figuur 4-70** Gevel Houtensepad 200 (figuur links) en sporenlay-out ten tijde van de metingen (figuur rechts)

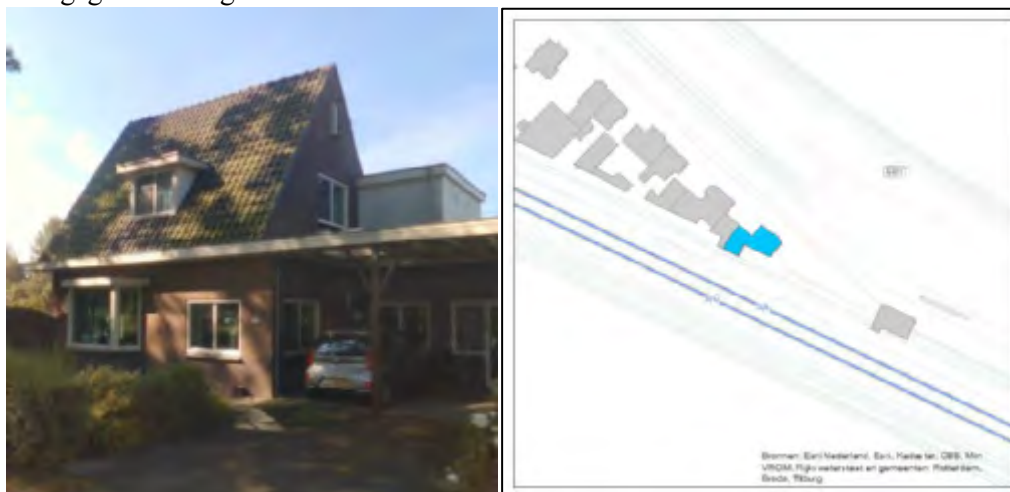
**Figuur 4-73** Gevel Koningsweg 187 (figuur links) en sporenlay-out ten tijde van de metingen (figuur rechts)

De sporenlay-out in de referentie- en plansituatie is weergegeven in Figuur 4-74. In Figuur 4-73 is de sporenlay-out ten tijde van de metingen weergegeven. In alle drie de situaties is de sporenlay-out identiek op deze locatie.
