**OND-ET-CON-TR-RAP-101**

2 december 2014- Versie 2.0

## Samenvatting

Ten behoeve van het project *Doorstroomstation Utrecht (DSSU)* wijzigt ProRail de sporen in de regio Utrecht. In het kader van dit project worden nieuwe sporen en wissels aangelegd, wijzigt de snelheid van een aantal treinen en wijzigt het spoorgebruik. Deze maatregelen hebben invloed op de trillingssterkte ten gevolge van passerende treinen in de gebouwen in de nabijheid van het spoor. Met behulp van trillingsmodellen is in het hoofdrapport van het trillingsonderzoek een prognose gemaakt van de trillingssituatie langs het gehele tracé. Deze prognose is beoordeeld op de BTS. In een aantal subgebieden wordt een toename van de trillingshinder verwacht, zodat nader onderzoek noodzakelijk is.

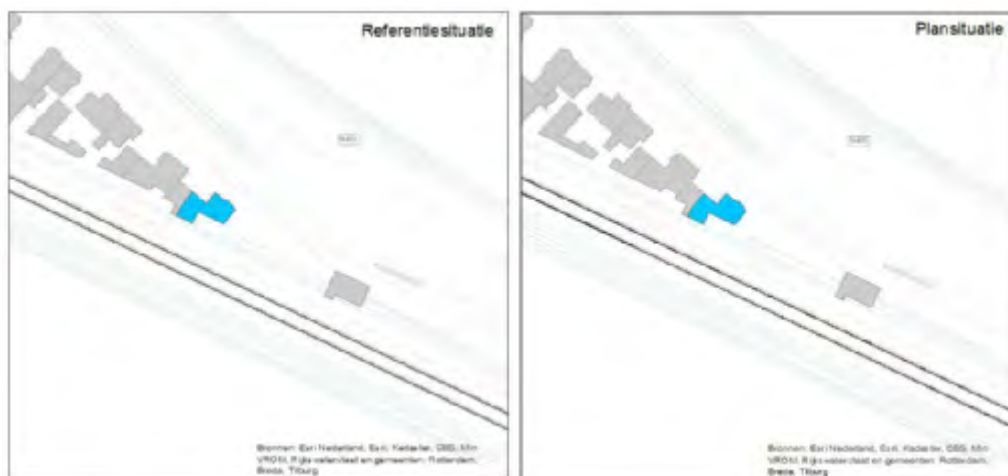
1. Gewijzigde rijsnelheid van een deel van de treinen;
2. Gewijzigde treinintensiteit.

De sporenlay-out in de referentie- en plansituatie is weergegeven in Figuur 4-74. In Figuur 4-73 is de sporenlay-out ten tijde van de metingen weergegeven. In alle drie de situaties is de sporenlay-out identiek op deze locatie.

**Figuur 4-74** Meetlocatie Koningsweg 187 in referentiesituatie (links) en plansituatie (rechts)

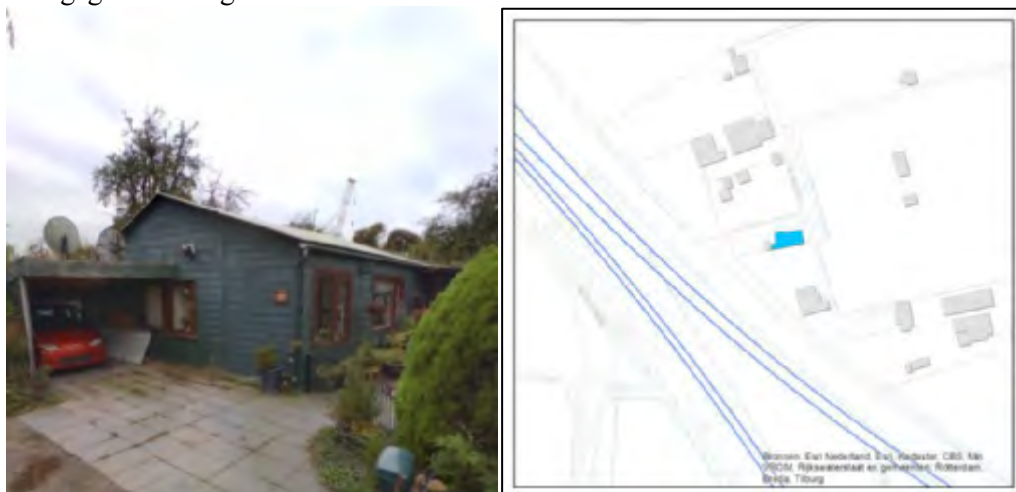
**Figuur 4-76** Gevel Rijndijk 27 (figuur links) en sporenlay-out ten tijde van de metingen (figuur rechts)

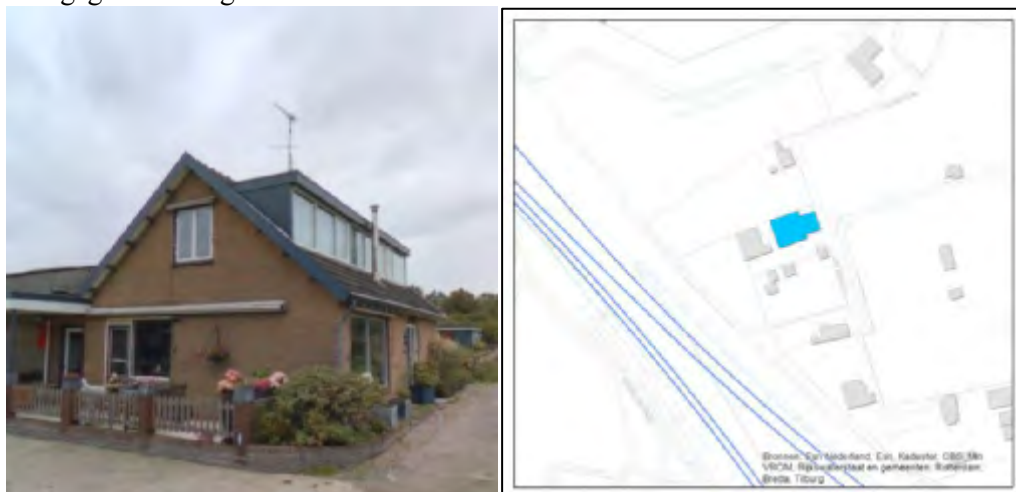
**Figuur 4-79** Gevel Rijndijk 23 (middelste woning, met blauwgrijze dakpannen, figuur links) en sporenlay-out ten tijde van de metingen (figuur rechts)

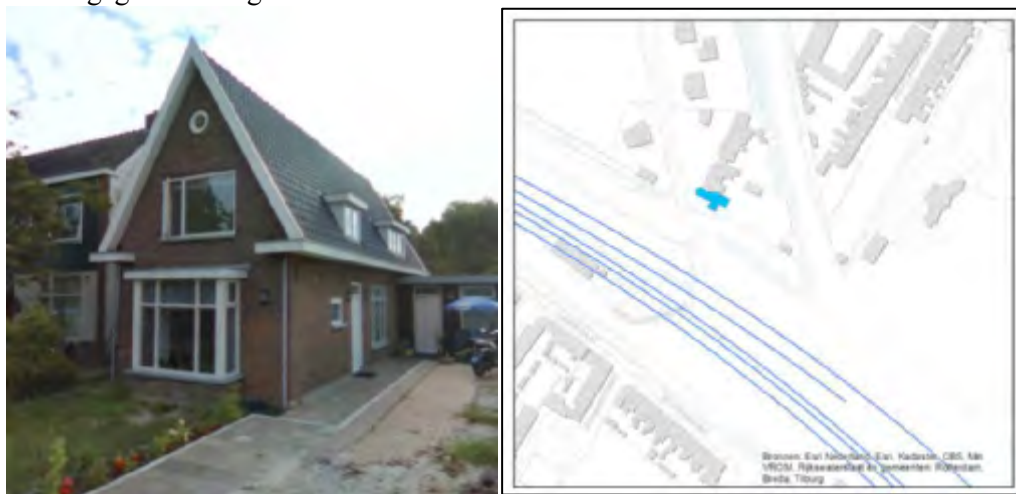
**Figuur 4-82** Gevel Oude Houtensepad 76 (figuur links) en sporenlay-out ten tijde van de metingen (figuur rechts)

In de situatie van de metingen was de sporenlay-out al deels gewijzigd, de meest ver weggelegen sporen waren in gebruik. De reizigerstreinen reden met de rijksnelheid van de plansituatie. De sporenlay-out in de referentie- en plansituatie is weergegeven in Figuur 4-83. In Figuur 4-82 is ook de sporenlay-out ten tijde van de metingen weergegeven.

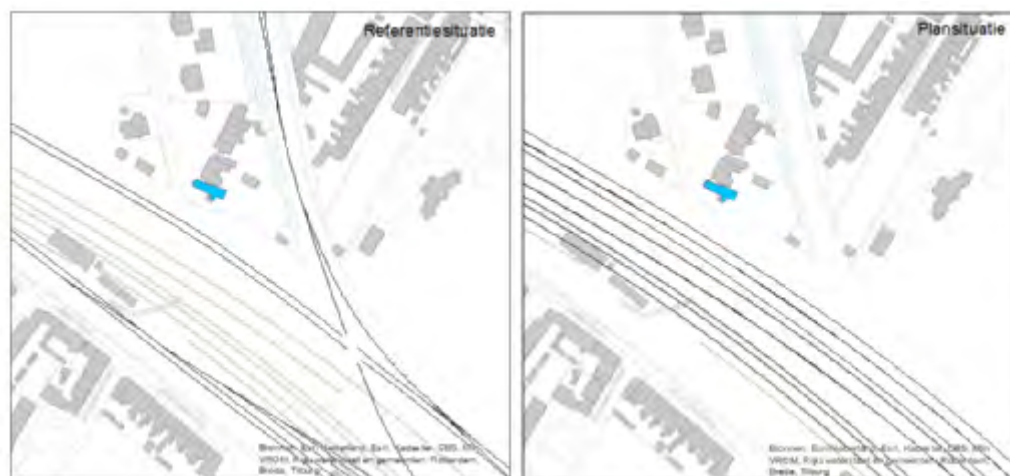
1. Wijziging in sporenlay-out. De sporen worden vernieuwd, de overgangsconstructie wordt verwijderd alsmede de aansluiting richting Utrecht Maliebaan. De sporen richting Houten komen dichterbij te liggen;
2. Gewijzigde rijksnelheid van een deel van de treinen;
3. Gewijzigde treinintensiteit.

**Figuur 4-83** Meetlocatie Oude Houtensepad 76 in referentiesituatie (links) en plansituatie (rechts)

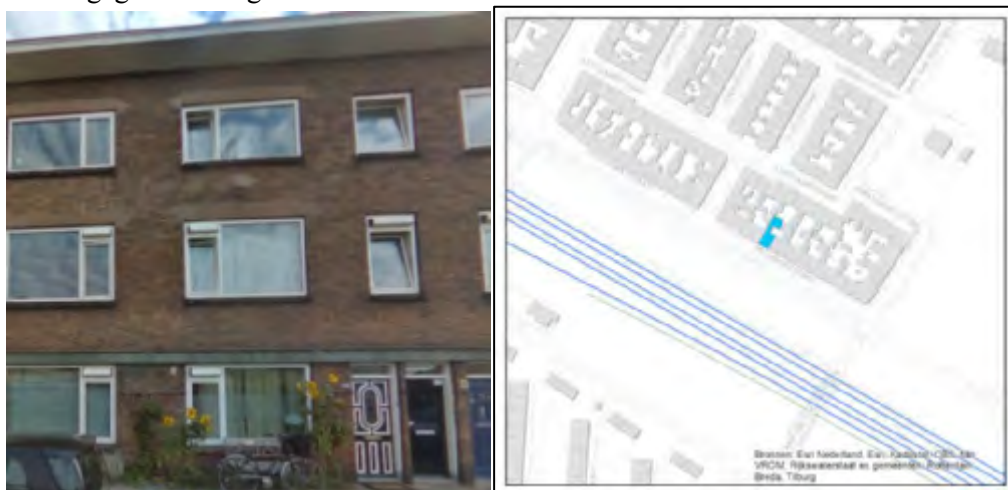
**Figuur 4-85** Gevel Pelikaanstraat 40 bis (figuur links) en sporenlay-out ten tijde van de metingen (figuur rechts)

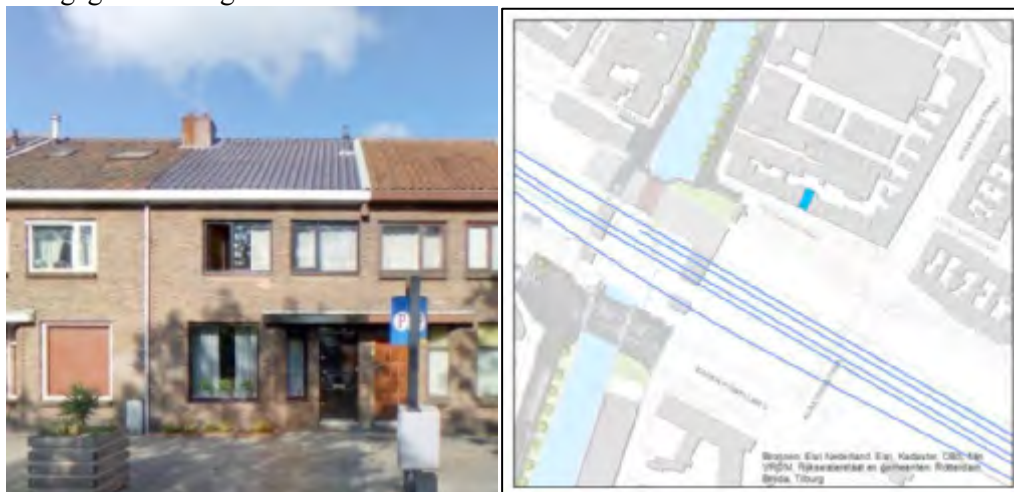
**Figuur 4-88** Gevel Pelikaanstraat 9 (middelste woning, met blauwgrijze dakpannen, figuur links) en sporenlay-out ten tijde van de metingen (figuur rechts)

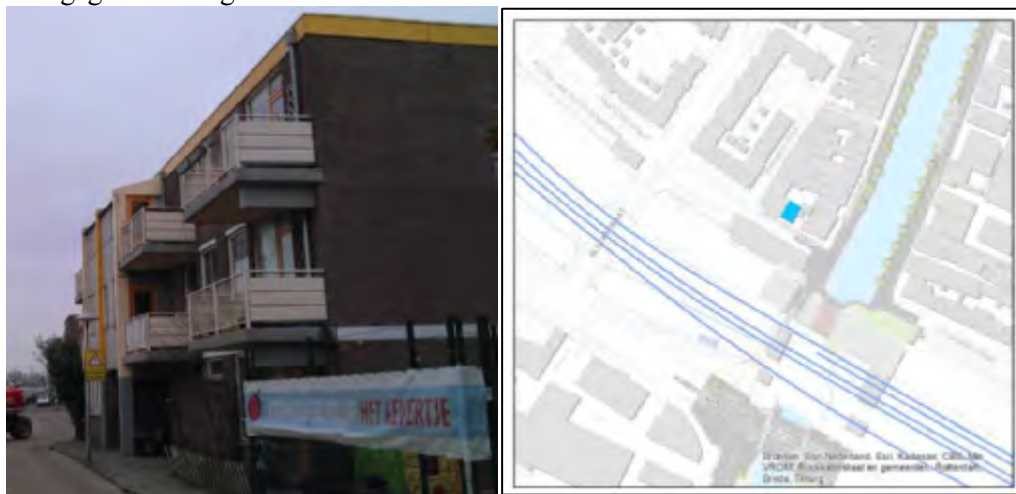
**Figuur 4-91** Gevel Vaartsestraat 224 (appartement op tweede verdieping, figuur links) en sporenlay-out ten tijde van de metingen (figuur rechts)

In de situatie van de metingen was de sporenlay-out al deels gewijzigd. De verst weggelegen sporen waren al in dienst, de reizigerstreinen reden met de rijsnelheid van de plansituatie. De taludgeometrie was al conform de plansituatie. De sporenlay-out in de referentie- en plansituatie is weergegeven in Figuur 4-92. In Figuur 4-91 is ook de sporenlay-out ten tijde van de metingen weergegeven.

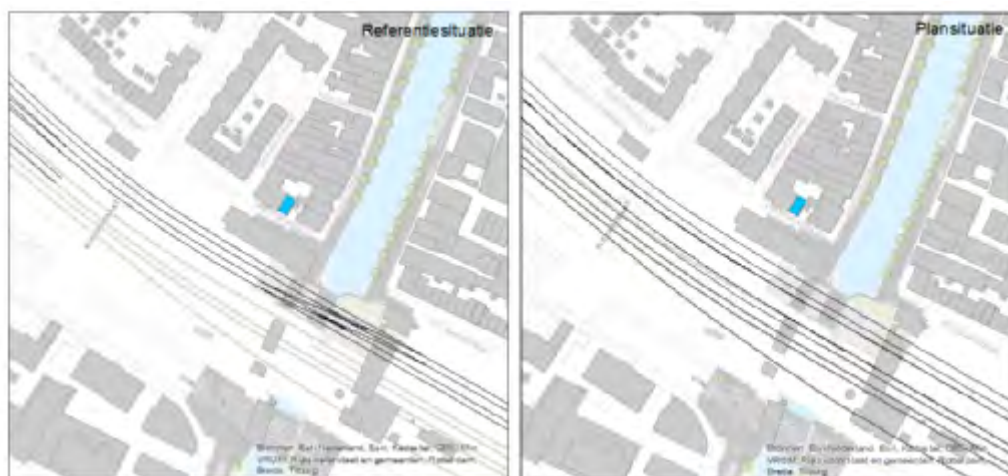
1. Wijziging in sporenlay-out. Er komen enkele verder weg gelegen sporen bij, daarnaast wordt een groot aantal wissels verwijderd;
2. Aanpassen van de taludgeometrie ten behoeve van de realisatie van de *Uithoflijn*;
3. Gewijzigde rijsnelheid van een deel van de treinen;
4. Gewijzigde treinintensiteit.

**Figuur 4-92** Meetlocatie Vaartsestraat 224 in referentiesituatie (links) en plansituatie (rechts)

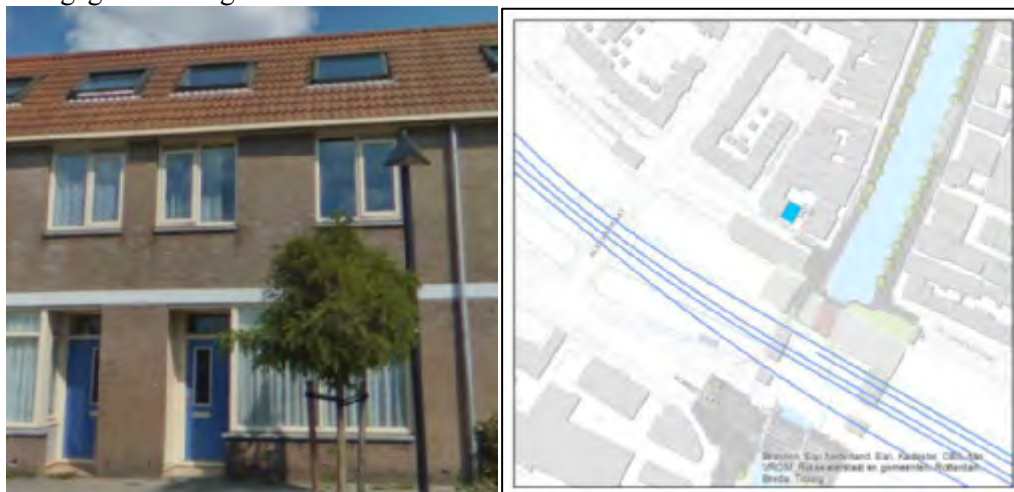
De meetlocatie Vaartsestraat 176 heeft de functie *Wonen*, een foto van dit gebouw is weergegeven in Figuur 4-94.

**Figuur 4-94** Gevel Vaartsestraat 176 (figuur links) en sporenlay-out ten tijde van de metingen (figuur rechts)

In de situatie van de metingen was de sporenlay-out al deels gewijzigd. De verst weggelegen sporen waren al in dienst, de reizigerstreinen reden met de rijsnelheid van de plansituatie. De taludgeometrie was al conform de plansituatie. De sporenlay-out in de referentie- en plansituatie is weergegeven in Figuur 4-95. In Figuur 4-94 is de sporenlay-out ten tijde van de metingen weergegeven.

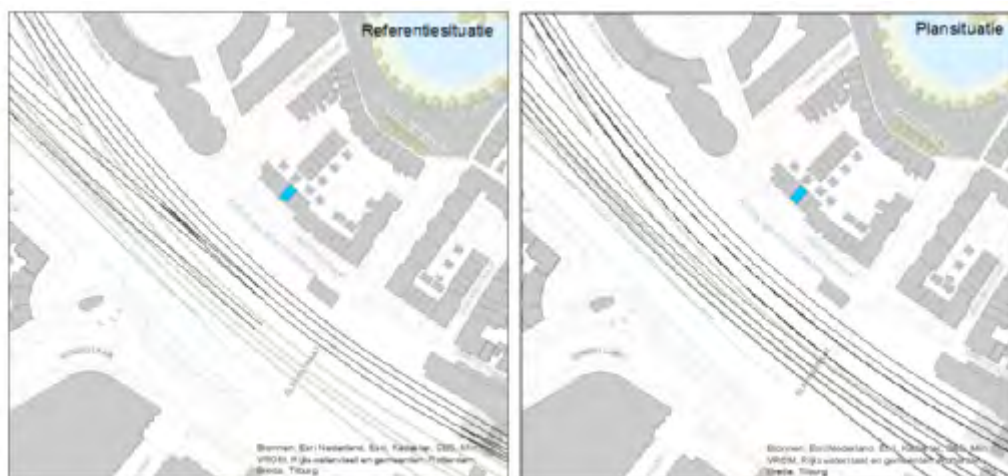
1. Wijziging in sporenlay-out. Er komen enkele verder weg gelegen sporen bij, verder worden enkele wissels verwijderd;
2. Aanpassen van de taludgeometrie ten behoeve van de realisatie van de *Uithoflijn*;
3. Gewijzigde rijsnelheid van een deel van de treinen;
4. Gewijzigde treinintensiteit.

**Figuur 4-95** Meetlocatie Vaartsestraat 176 in referentiesituatie (links) en plansituatie (rechts)

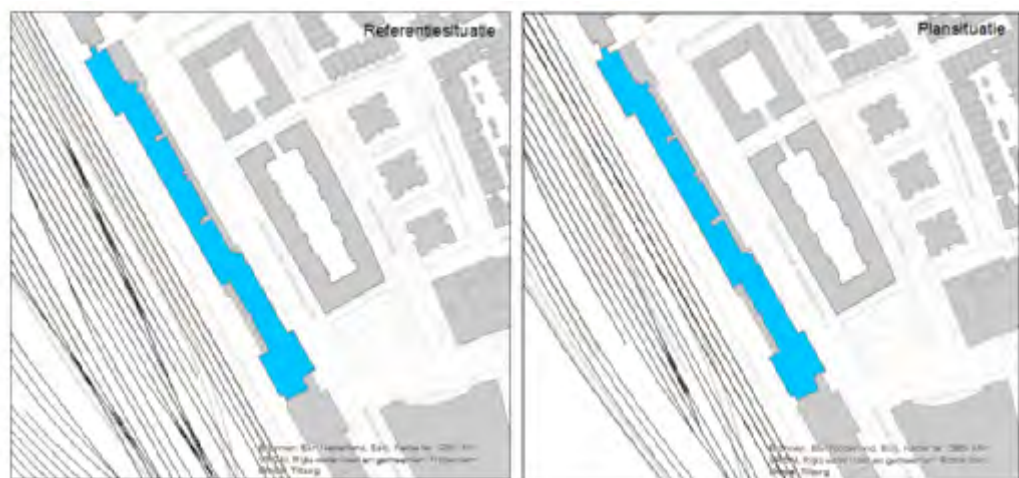
1. Wijziging in sporenlay-out. De locatie van de sporen wordt gewijzigd;
2. Gewijzigde rijsnelheid van een deel van de treinen;
3. Gewijzigde treinintensiteit.

**Figuur 4-98** Meetlocatie Arthur van Schendelstraat 670 in referentiesituatie (links) en plansituatie (rechts)

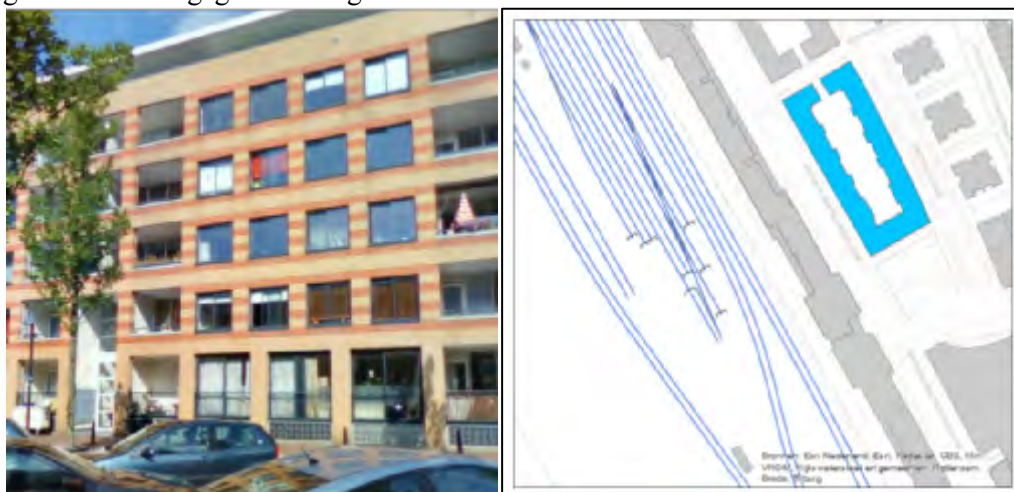
De meetlocatie Arthur van Schendelstraat 623 heeft de functie *Wonen*, een foto van dit gebouw is weergegeven in Figuur 4-100.

**Figuur 4-100** Gevel Arthur van Schendelstraat 623 (figuur links, appartement op vierde verdieping) en sporenlay-out ten tijde van de metingen (figuur rechts)

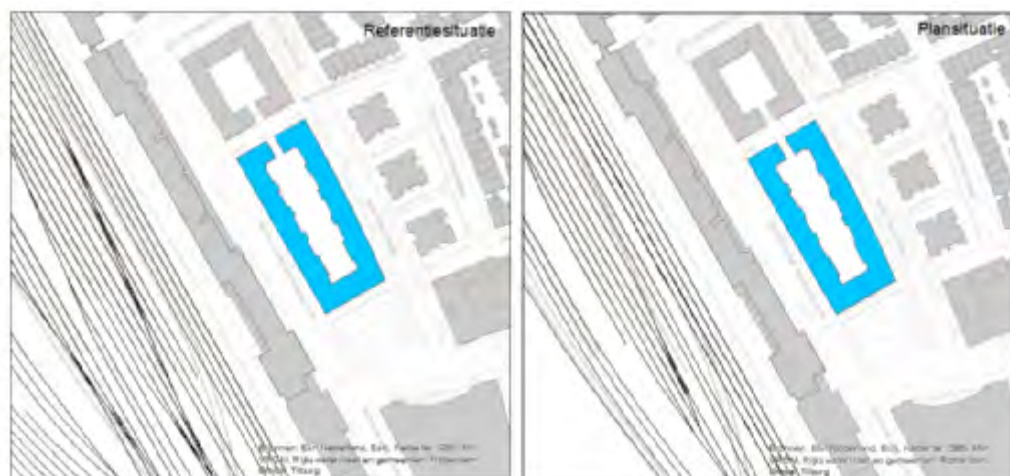
1. Wijziging in sporenlay-out. De locatie van de sporen wordt gewijzigd, daarnaast worden wissels verwijderd in de verder weg gelegen sporen;
2. Gewijzigde rijksnelheid van een deel van de treinen;
3. Gewijzigde treinintensiteit.

In de situatie van de metingen was de sporenlay-out al deels gewijzigd. De verst weggelegen sporen waren al in dienst, de reizigerstreinen reden met de rijksnelheid van de plansituatie. De taludgeometrie was al conform de plansituatie. De sporenlay-out in de referentie- en plansituatie is weergegeven in Figuur 4-101. In Figuur 4-109 is de sporenlay-out ten tijde van de metingen weergegeven.

**Figuur 4-101** Meetlocatie Arthur van Schendelstraat 623 in referentiesituatie (links) en plansituatie (rechts)

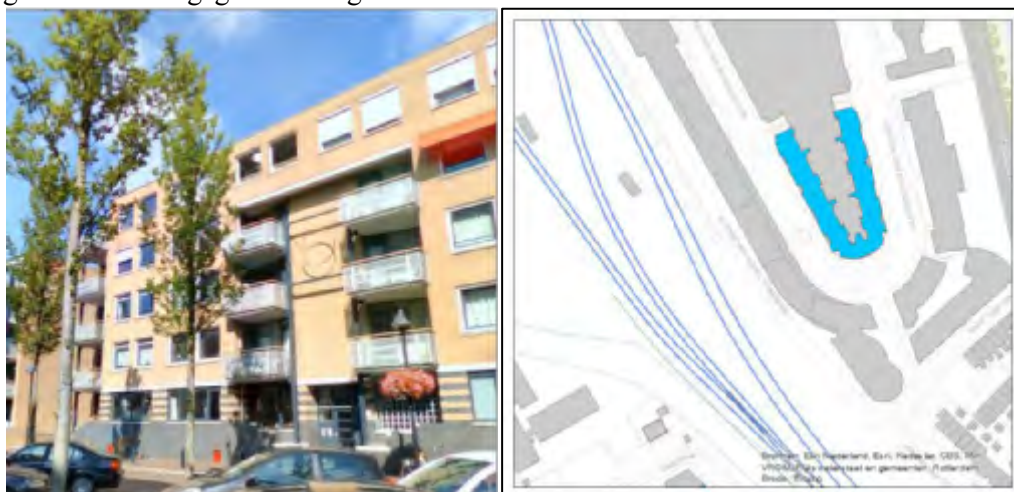
De meetlocatie Arthur van Schendelstraat 203 heeft de functie *Wonen*, een foto van dit gebouw is weergegeven in Figuur 4-103.

**Figuur 4-103** Gevel Arthur van Schendelstraat 203 (figuur links, appartement op eerste verdieping, links in het gebouw) en sporenlay-out ten tijde van de metingen (figuur rechts)

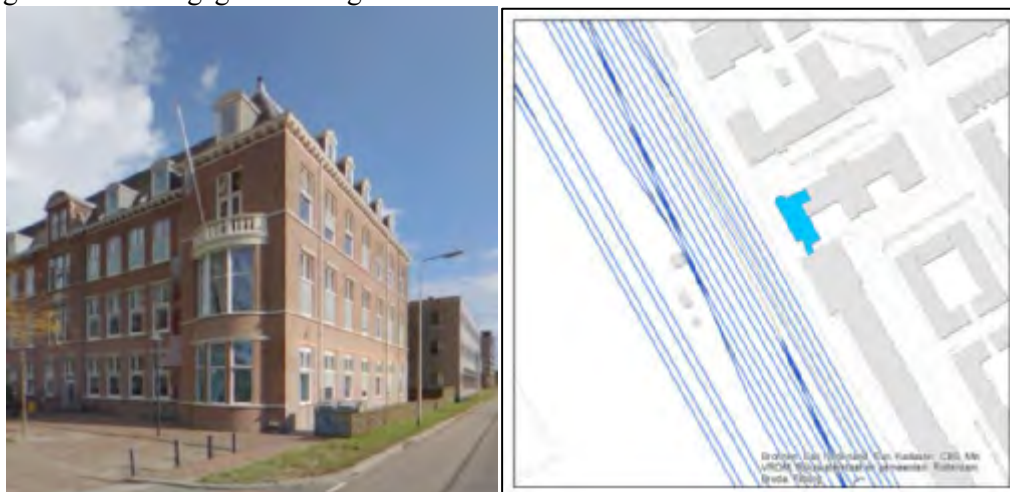
De meetlocatie Nicolaas Beetsstraat 222 heeft de functie *Kantoor*, een foto van dit gebouw is weergegeven in Figuur 4-106.

**Figuur 4-106** Gevel Nicolaas Beetsstraat 222 (rechtse appartementen in figuur links) en sporenlay-out ten tijde van de metingen (figuur rechts)

In de situatie van de metingen was de sporenlay-out al deels gewijzigd. De treinen reden met de rijksnelheid van de plansituatie. De sporenlay-out in de referentie- en plansituatie is weergegeven in Figuur 4-107. In Figuur 4-106 is de sporenlay-out ten tijde van de metingen weergegeven.

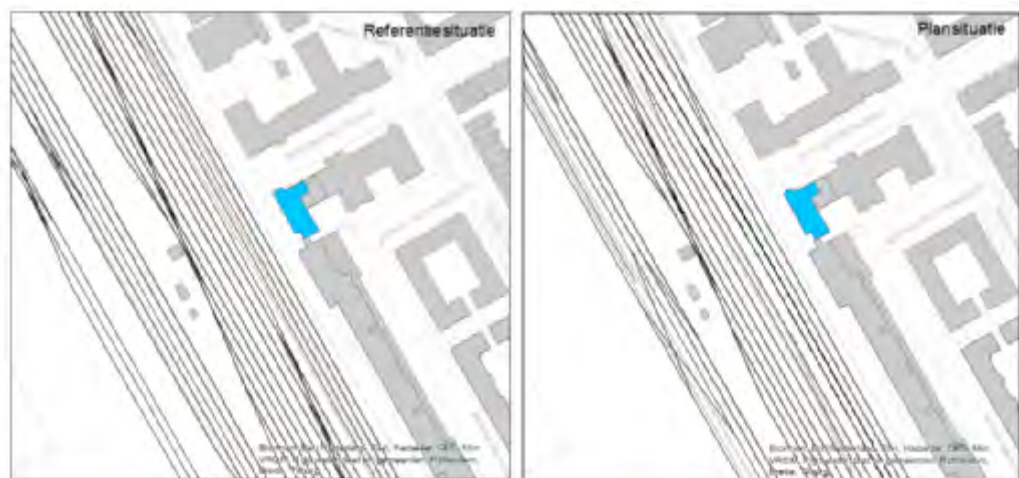
1. Wijziging in sporenlay-out, vooral de verder weggelegen sporen wijzigen. Daarnaast wordt er een wissel gerealiseerd tussen de eerste twee sporen;
2. Gewijzigde rijksnelheid van een deel van de treinen;
3. Gewijzigde treinintensiteit.

**Figuur 4-107** Meetlocatie Nicolaas Beetsstraat 222 in referentiesituatie (links) en plansituatie (rechts)

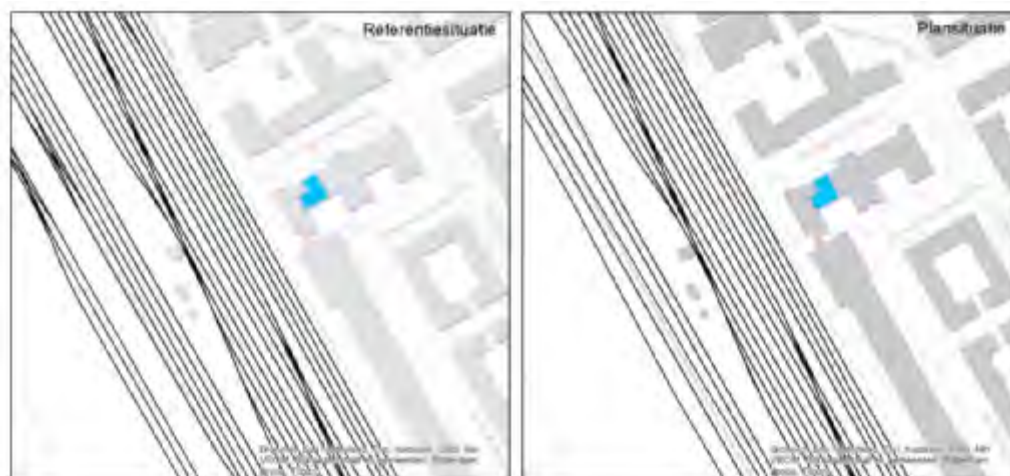
1. Wijziging in sporenlay-out, vooral de verder weggelegen sporen wijzigen.
2. Gewijzigde rijnsnelheid van een deel van de treinen;
3. Gewijzigde treinintensiteit.

In de situatie van de metingen was de sporenlay-out al deels gewijzigd. De reizigerstreinen reden met de rijnsnelheid van de plansituatie. De sporenlay-out in de referentie- en plansituatie is weergegeven in Figuur 4-110. In Figuur 4-109 is de sporenlay-out ten tijde van de metingen weergegeven.

**Figuur 4-110** Meetlocatie Nicolaas Beetsstraat 212 in referentiesituatie (links) en plansituatie (rechts)

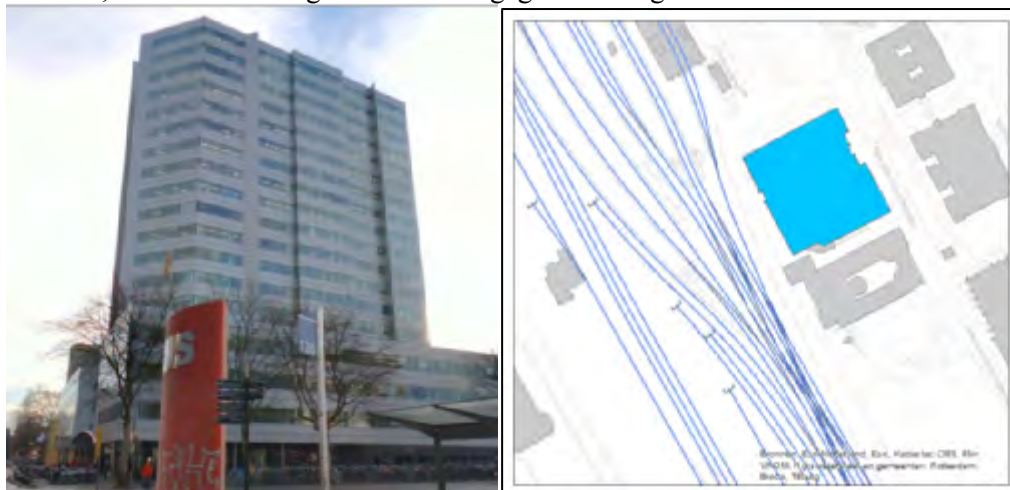
De meetlocatie Laan van Puntenburg 100 (HGBIV van NS Reizigers) heeft de functie *Kantoor*, een foto van dit gebouw is weergegeven in Figuur 4-112.

**Figuur 4-112** Gevel Laan van Puntenburg 100 (figuur links) en sporenlay-out ten tijde van de metingen (figuur rechts)

In de situatie van de metingen was de sporenlay-out al deels gewijzigd. De treinen reden met de rijksnelheid van de plansituatie. De sporenlay-out in de referentie- en plansituatie is weergegeven in Figuur 4-113. In Figuur 4-112 is de sporenlay-out ten tijde van de metingen weergegeven.

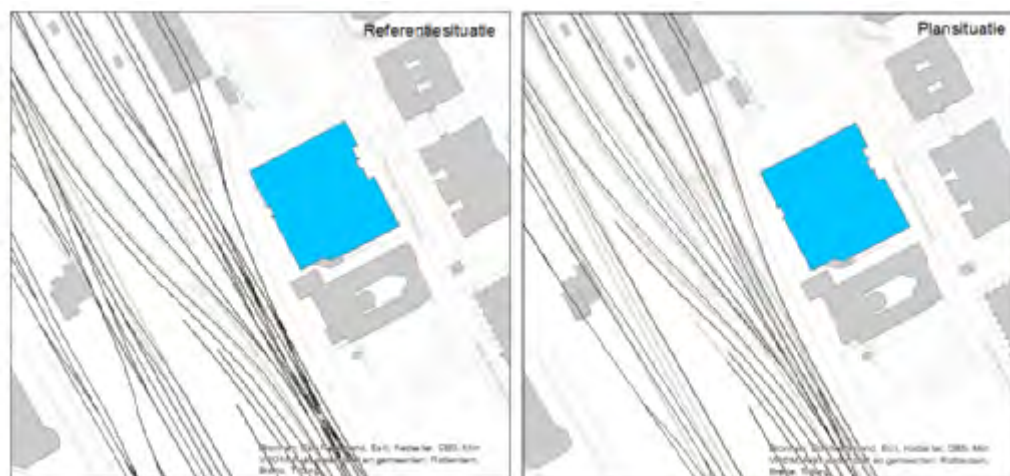
1. Wijziging in sporenlay-out, er wordt een groot aantal wissels verwijderd in de meest dichtbij gelegen sporen. Ook de spoorligging van een aantal sporen wordt aangepast;
2. Gewijzigde rijksnelheid van een deel van de treinen;
3. Gewijzigde treinintensiteit.

**Figuur 4-113** Meetlocatie Laan van Puntenburg 100 in referentiesituatie (links) en plansituatie (rechts)

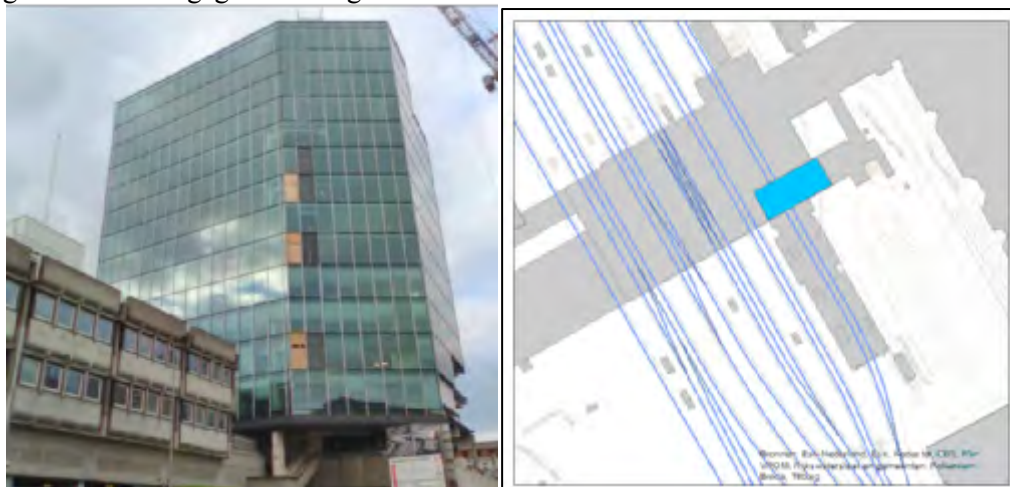
De meetlocatie Katreinetoren is een gebouw met de functie *kantoor*, een foto van dit gebouw is weergegeven in Figuur 4-115.

**Figuur 4-115** Gevel Katreinetoren (figuur links) en sporenlay-out ten tijde van de metingen (figuur rechts)

In de situatie van de metingen was de sporenlay-out al deels gewijzigd. De sporenlay-out in de referentie- en plansituatie is weergegeven in Figuur 4-116. In Figuur 4-115 is de sporenlay-out ten tijde van de metingen weergegeven.

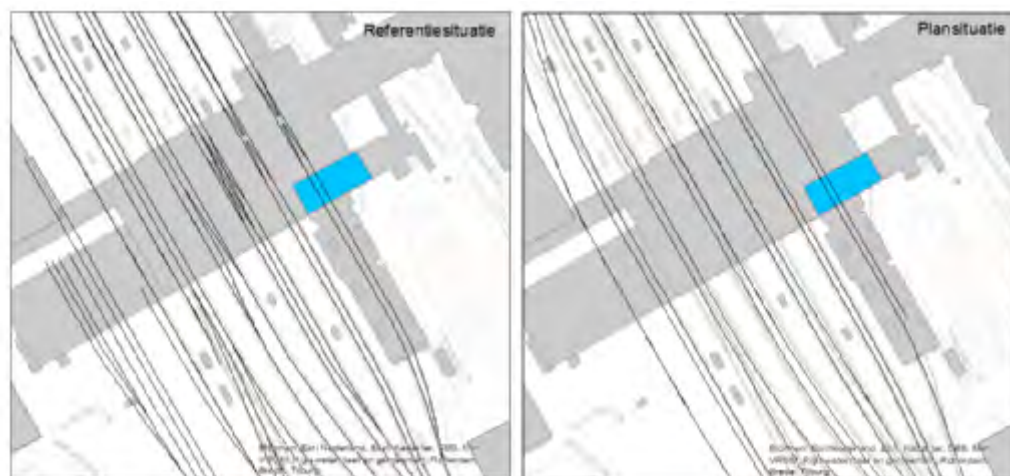
1. Wijziging in sporenlay-out, er wordt een groot aantal wissels verwijderd in de meest dichtbij gelegen sporen. Ook de spoorligging van een aantal sporen wordt aangepast, zo rijdt er geen doorgaand treinverkeer meer over spoor 4, het meest dichtbij gelegen spoor;
2. Gewijzigde rijksnelheid van met name goederentreinen, reizigerstreinen halteren op het station;
3. Gewijzigde treinintensiteit.

**Figuur 4-116** Meetlocatie Katreinnetoren in referentiesituatie (links) en plansituatie (rechts)

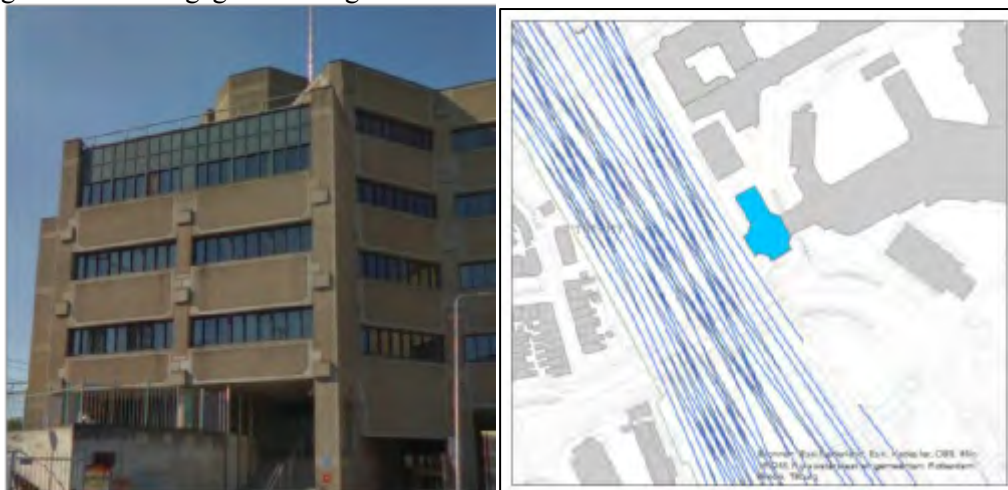
De meetlocatie Leidseveer 10 is een gebouw met de functie *kantoor*, een foto van dit gebouw is weergegeven in Figuur 4-118.

**Figuur 4-118** Gevel Leidseveer 10 (figuur links) en sporenlay-out ten tijde van de metingen (figuur rechts)

De sporenlay-out in de referentie- en plansituatie is weergegeven in Figuur 4-119. In Figuur 4-118 is de sporenlay-out ten tijde van de metingen weergegeven. Deze is ongewijzigd ten opzichte van de referentiesituatie.

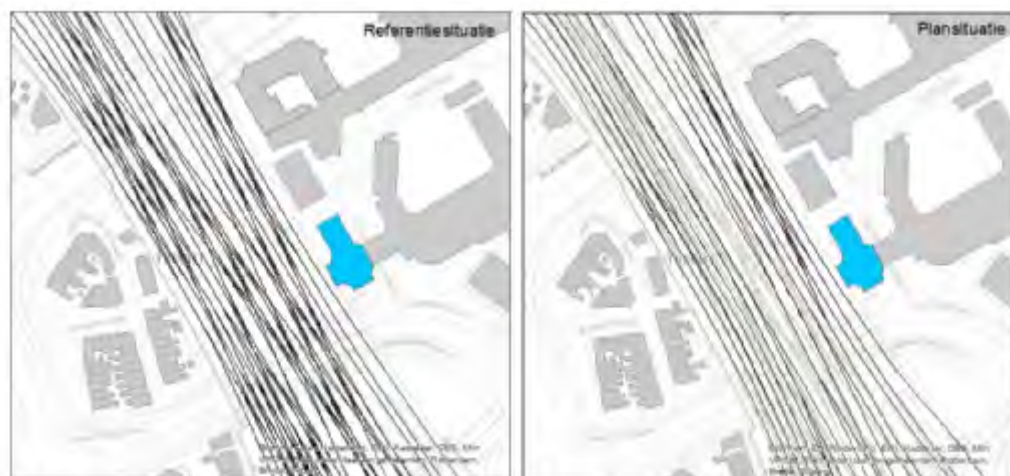
1. Wijziging in sporenlay-out, er wordt een groot aantal wissels verwijderd in de verder weggelegen sporen. Ook de spoorligging van een aantal sporen wordt aangepast;
2. Gewijzigde rijnsnelheid van de treinen;
3. Gewijzigde treinintensiteit.

**Figuur 4-119** Meetlocatie Leidseveer 10 in referentiesituatie (links) en plansituatie (rechts)

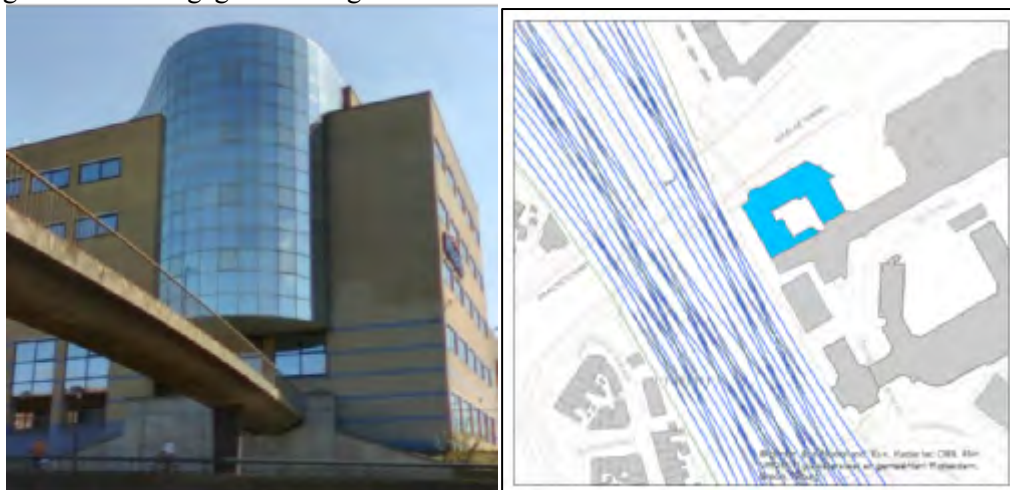
De meetlocatie Daalseplein 101 is een gebouw met de functie *kantoor*, een foto van dit gebouw is weergegeven in Figuur 4-121.

**Figuur 4-121** Gevel Daalseplein 101 (figuur links) en sporenlay-out ten tijde van de metingen (figuur rechts)

De sporenlay-out in de referentie- en plansituatie is weergegeven in Figuur 4-122. In Figuur 4-121 is de sporenlay-out ten tijde van de metingen weergegeven. Deze is ongewijzigd ten opzichte van de referentiesituatie.

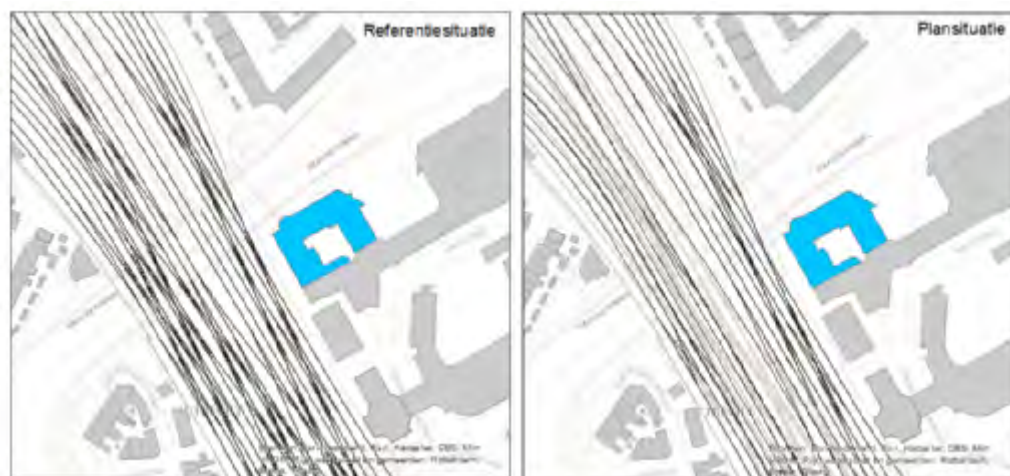
1. Wijziging in sporenlay-out, er wordt een groot aantal wissels verwijderd in de verder weggelegen sporen. Ook de spoorligging van een aantal sporen wordt aangepast;
2. Gewijzigde rijsnelheid van de treinen;
3. Gewijzigde treinintensiteit.

**Figuur 4-122** Meetlocatie Daalseplein 101 in referentiesituatie (links) en plansituatie (rechts)

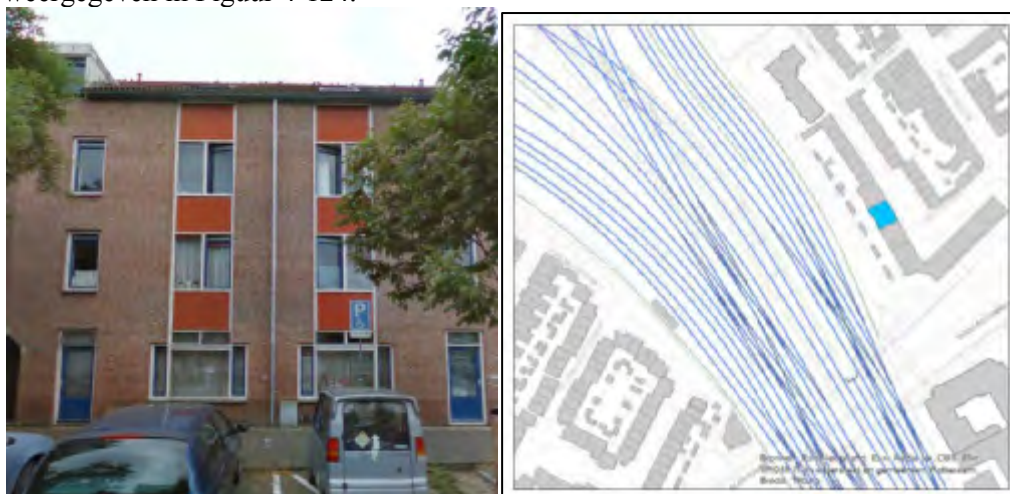
De meetlocatie Wolfstraat 100 heeft de bestemming *wonen*, een foto van dit gebouw is weergegeven in Figuur 4-124.

**Figuur 4-124** Gevel Wolfstraat 100 (figuur links) en sporenlay-out ten tijde van de metingen (figuur rechts)

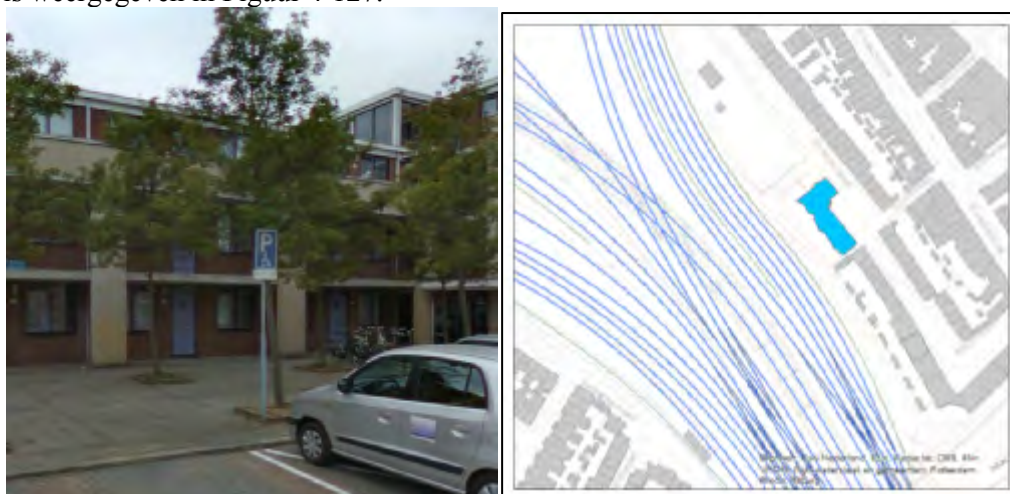
De meetlocatie Spijkerstraat 26 heeft de bestemming *wonen*, een foto van dit gebouw is weergegeven in Figuur 4-127.

**Figuur 4-127** Gevel Spijkerstraat 26 (figuur links) en sporenlay-out ten tijde van de metingen (figuur rechts)

De sporenlay-out in de referentie- en plansituatie is weergegeven in Figuur 4-128. In Figuur 4-127 is de sporenlay-out ten tijde van de metingen weergegeven. Deze is ongewijzigd ten opzichte van de referentiesituatie.

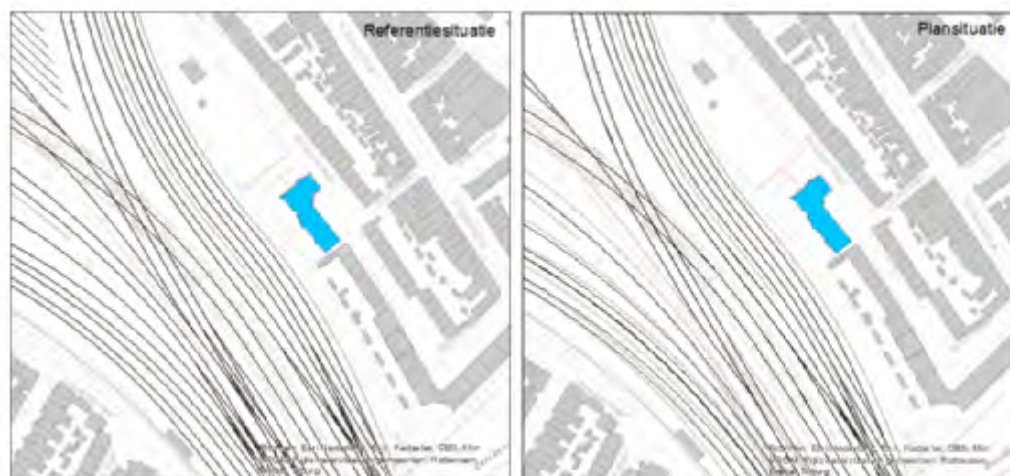
1. Wijziging in sporenlay-out, de wijzigingen op deze locatie zijn beperkt tot enkele minimale spoorverleggingen bij de verder weggelegen sporen;
2. Gewijzigde rijksnelheid van de treinen;
3. Gewijzigde treinintensiteit.

**Figuur 4-128** Meetlocatie Spijkerstraat 26 in referentiesituatie (links) en plansituatie (rechts)

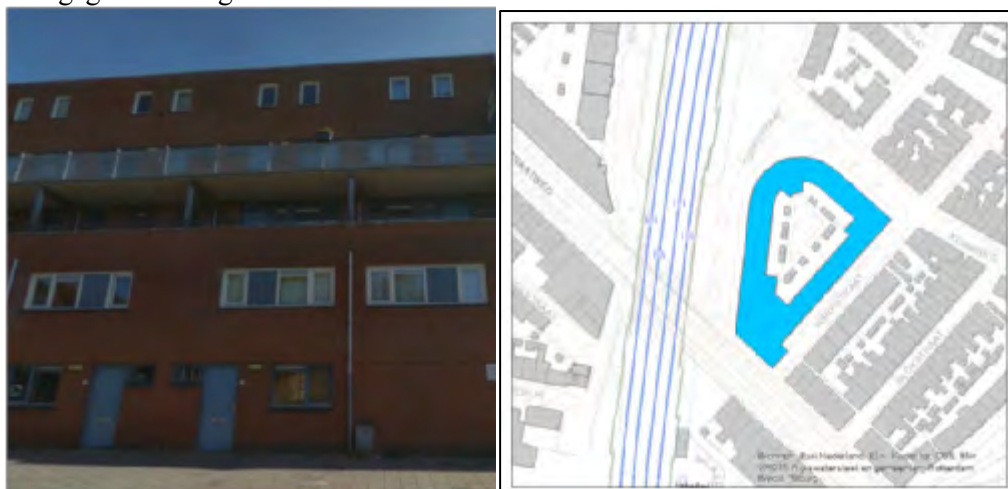
De meetlocatie Turfstraat 39 heeft de bestemming *wonen*, een foto van dit gebouw is weergegeven in Figuur 4-131.

**Figuur 4-131** Gevel Turfstraat 39 (appartement op eerste verdieping, figuur links) en sporenlay-out ten tijde van de metingen (figuur rechts)

De sporenlay-out in de referentie- en plansituatie is weergegeven in Figuur 4-132. In Figuur 4-131 is de sporenlay-out ten tijde van de metingen weergegeven. Deze is ongewijzigd ten opzichte van de referentiesituatie.

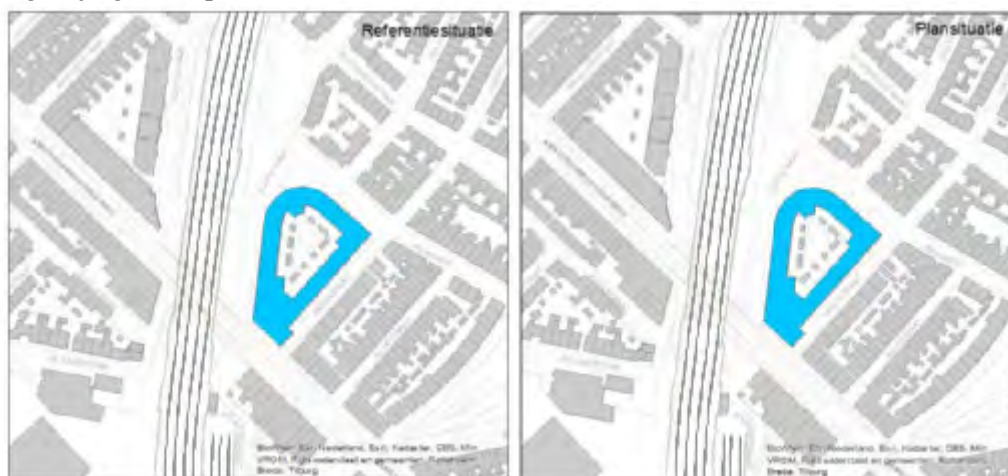
1. Gewijzigde rijsnelheid van de treinen;
2. Gewijzigde treinintensiteit.

**Figuur 4-132** Meetlocatie Turfstraat 39 in referentiesituatie (links) en plansituatie (rechts)

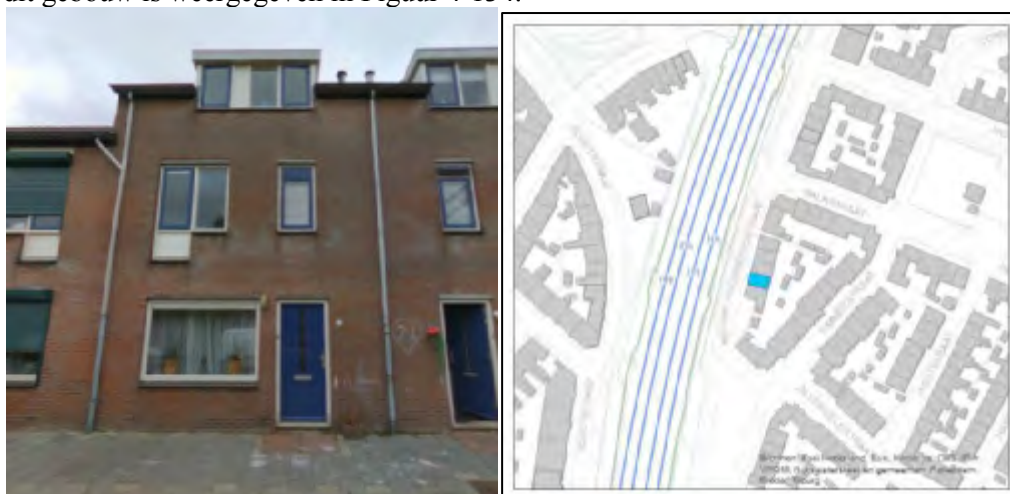
De meetlocatie Nieuwe Pijlsweerdstraat 23 heeft de bestemming *wonen*, een foto van dit gebouw is weergegeven in Figuur 4-134.

**Figuur 4-134** Gevel Nieuwe Pijlsweerdstraat 23 (figuur links) en sporenlay-out ten tijde van de metingen (figuur rechts)

De sporenlay-out in de referentie- en plansituatie is weergegeven in Figuur 4-135. In Figuur 4-134 is de sporenlay-out ten tijde van de metingen weergegeven. Deze is ongewijzigd ten opzichte van de referentiesituatie.

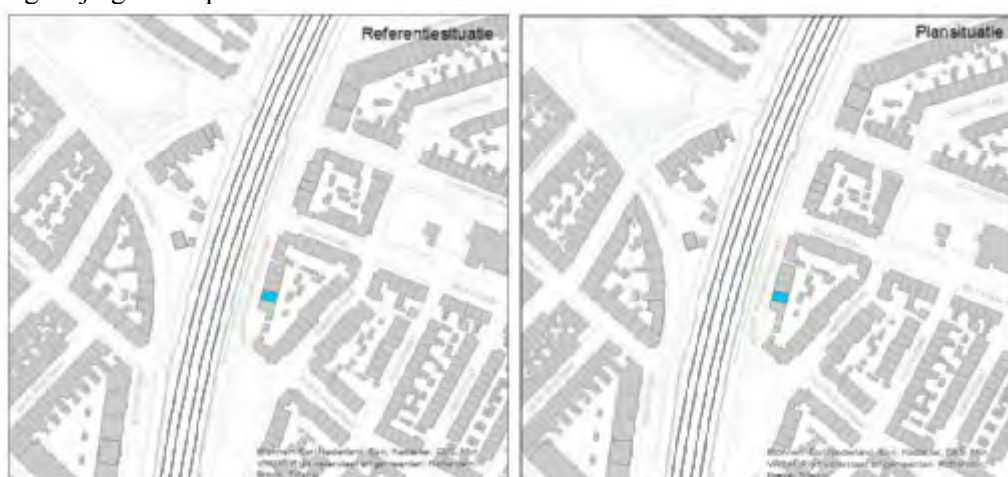
1. Gewijzigde rijsnelheid van de treinen;
2. Gewijzigde treinintensiteit.

**Figuur 4-135** Meetlocatie Nieuwe Pijlsweerdstraat 23 in referentiesituatie (links) en plansituatie (rechts)

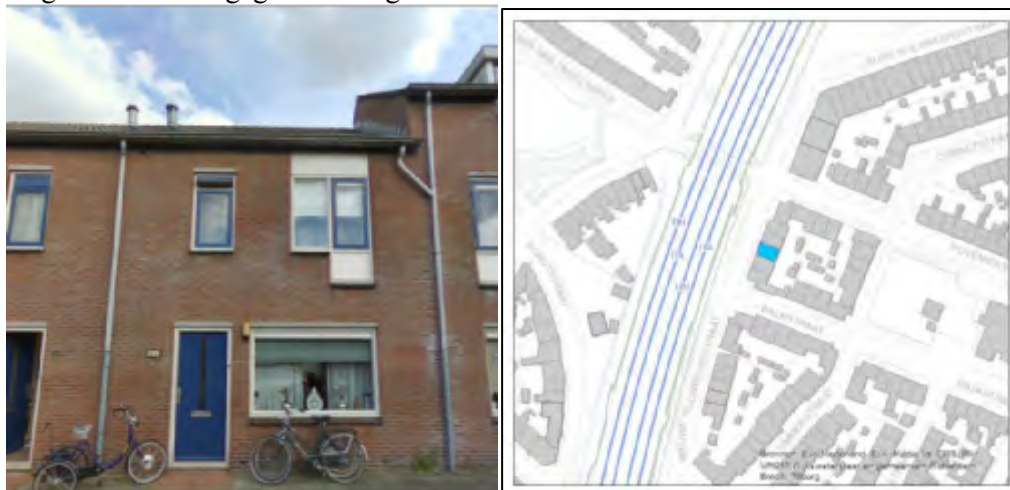
**Figuur 4-137** Gevel Nieuwe Pijlsweerdstraat 63 (figuur links) en sporenlay-out ten tijde van de metingen (figuur rechts)

De meetlocatie Nieuwe Pijlsweerdstraat 63 heeft de bestemming *wonen*, een foto van dit gebouw is weergegeven in Figuur 4-137.

De sporenlay-out in de referentie- en plansituatie is weergegeven in Figuur 4-138. In Figuur 4-137 is de sporenlay-out ten tijde van de metingen weergegeven. Deze is ongewijzigd ten opzichte van de referentiesituatie.

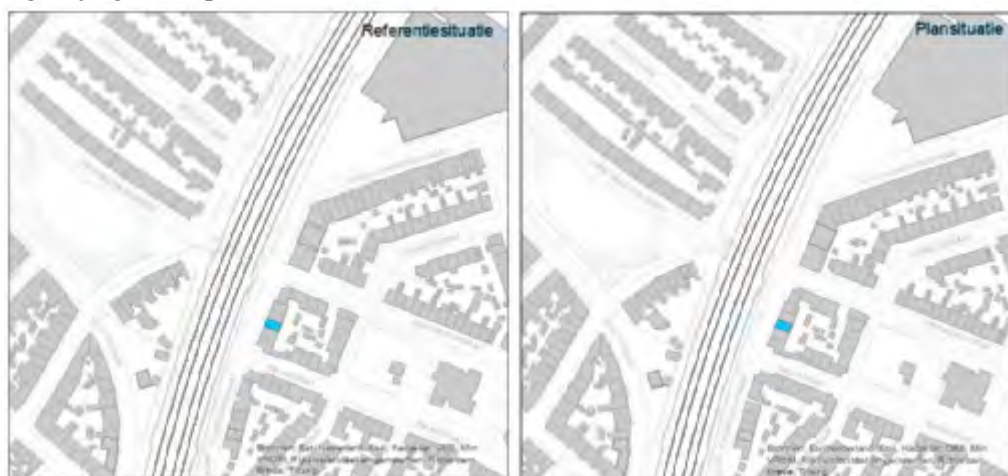
**Figuur 4-138** Meetlocatie Nieuwe Pijlsweerdstraat 63 in referentiesituatie (links) en plansituatie (rechts)

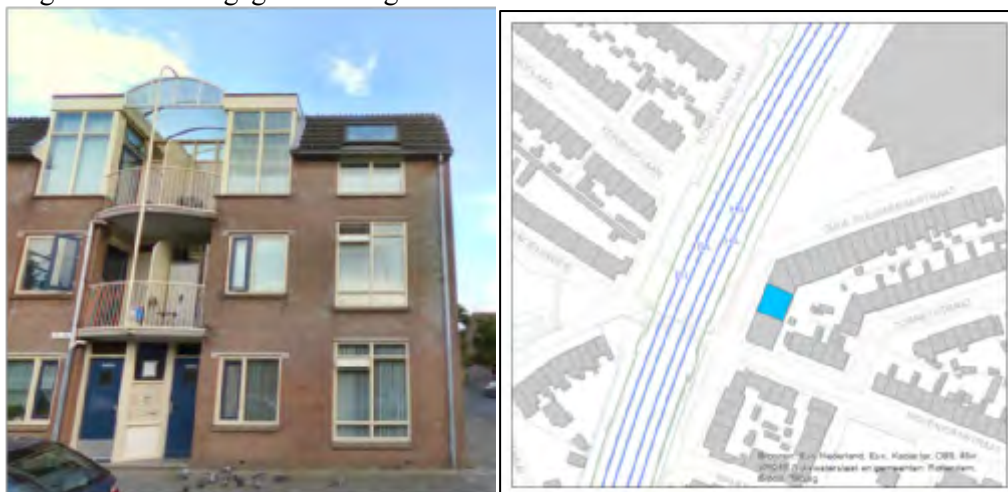
**Figuur 4-141** Gevel Nieuwe Pijlsweerdstraat 83 (appartement op bovenste verdieping, figuur links) en sporenlay-out ten tijde van de metingen (figuur rechts)

De sporenlay-out in de referentie- en plansituatie is weergegeven in Figuur 4-142. In Figuur 4-141 is de sporenlay-out ten tijde van de metingen weergegeven. Deze is ongewijzigd ten opzichte van de referentiesituatie.

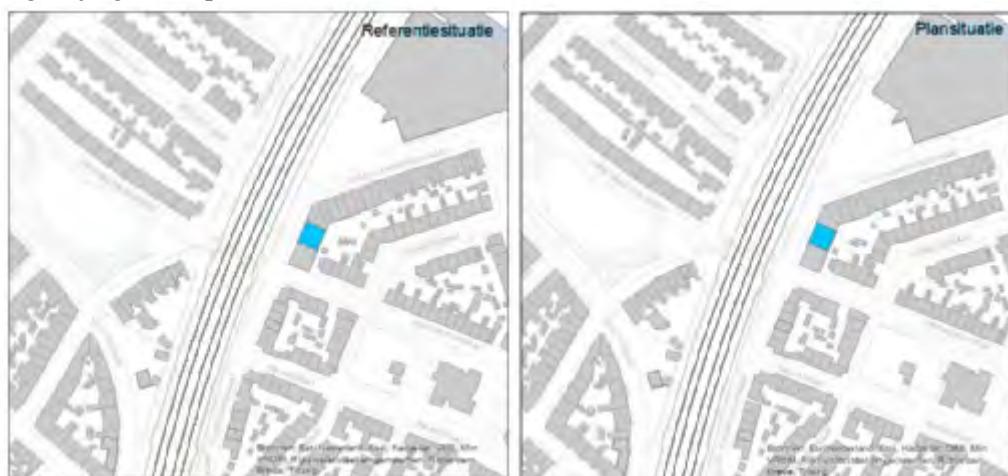
**Figuur 4-142** Meetlocatie Nieuwe Pijlsweerdstraat 83 in referentiesituatie (links) en plansituatie (rechts)

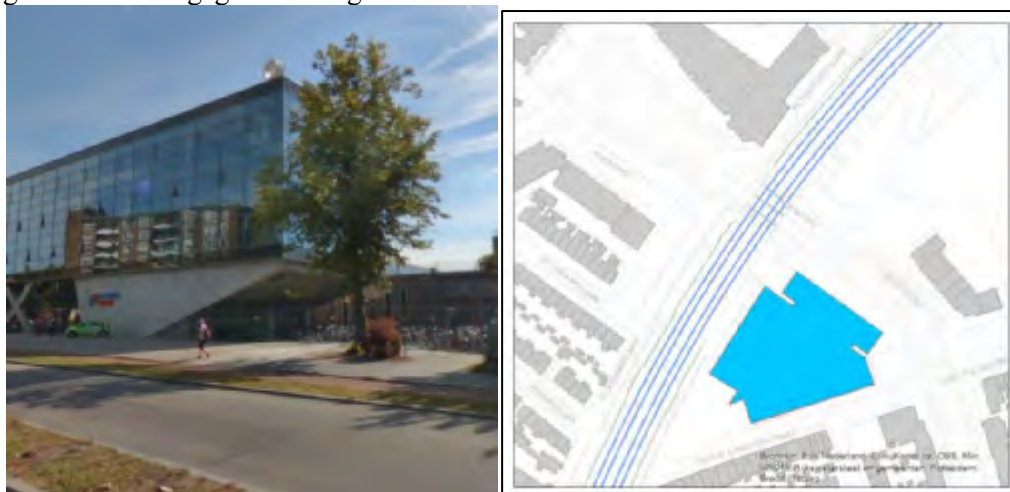
**Figuur 4-145** Gevel Oudenoord 700 (figuur links, meetlocatie bevindt zich aan rechterzijde van het gebouw) en sporenlay-out ten tijde van de metingen (figuur rechts)

De meetlocatie Oudenoord 700 heeft de bestemming *onderwijs*, een foto van dit gebouw is weergegeven in Figuur 4-145.
