**OND-ET-CON-TR-RAP-101**

2 december 2014- Versie 2.0

## Samenvatting

Ten behoeve van het project *Doorstroomstation Utrecht (DSSU)* wijzigt ProRail de sporen in de regio Utrecht. In het kader van dit project worden nieuwe sporen en wissels aangelegd, wijzigt de snelheid van een aantal treinen en wijzigt het spoorgebruik. Deze maatregelen hebben invloed op de trillingssterkte ten gevolge van passerende treinen in de gebouwen in de nabijheid van het spoor. Met behulp van trillingsmodellen is in het hoofdrapport van het trillingsonderzoek een prognose gemaakt van de trillingssituatie langs het gehele tracé. Deze prognose is beoordeeld op de BTS. In een aantal subgebieden wordt een toename van de trillingshinder verwacht, zodat nader onderzoek noodzakelijk is.

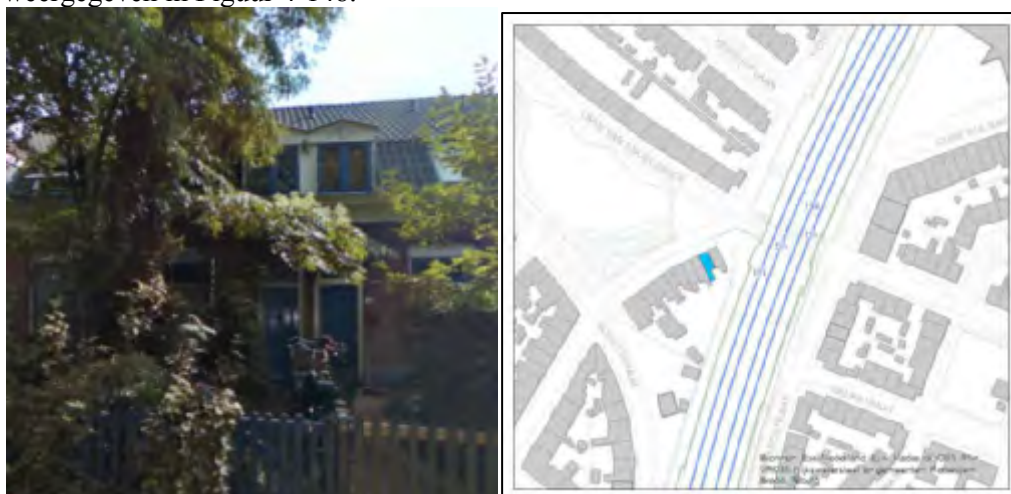
**Figuur 4-148** Gevel Leliestraat 55 (figuur links) en sporenlay-out ten tijde van de metingen (figuur rechts)

De sporenlay-out in de referentie- en plansituatie is weergegeven in Figuur 4-149. In Figuur 4-148 is de sporenlay-out ten tijde van de metingen weergegeven. Deze is ongewijzigd ten opzichte van de referentiesituatie.

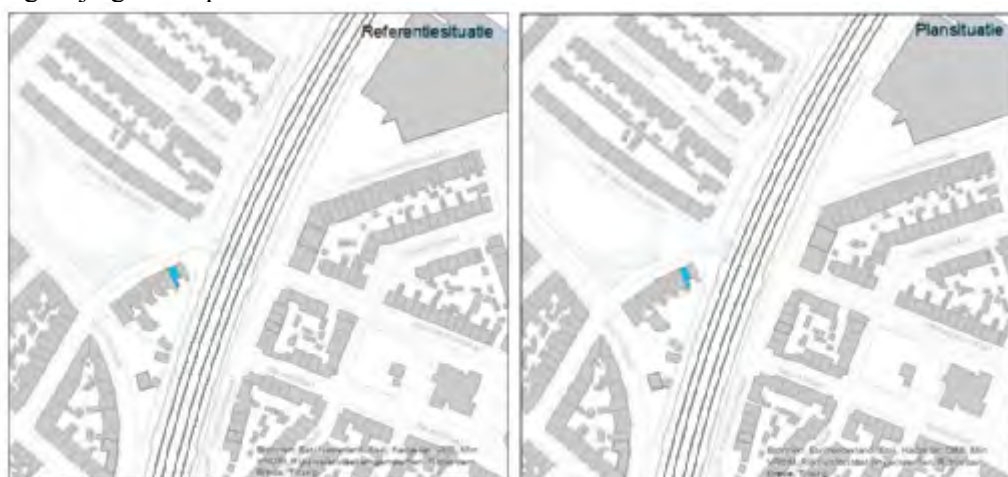
**Figuur 4-149** Meetlocatie Leliestraat 55 in referentiesituatie (links) en plansituatie (rechts)

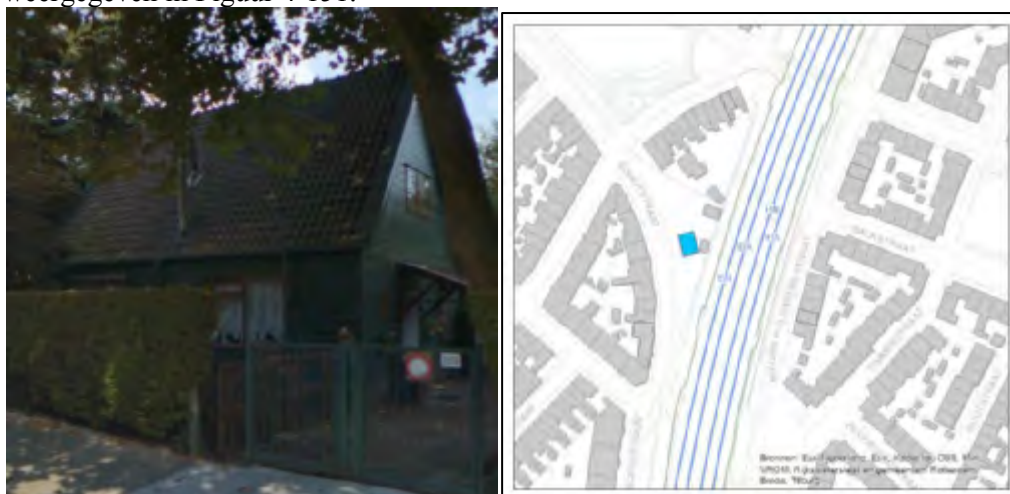
**Figuur 4-151** Gevel Schutstraat 89 (figuur links) en sporenlay-out ten tijde van de metingen (figuur rechts)

De sporenlay-out in de referentie- en plansituatie is weergegeven in Figuur 4-152. In Figuur 4-151 is de sporenlay-out ten tijde van de metingen weergegeven. Deze is ongewijzigd ten opzichte van de referentiesituatie.

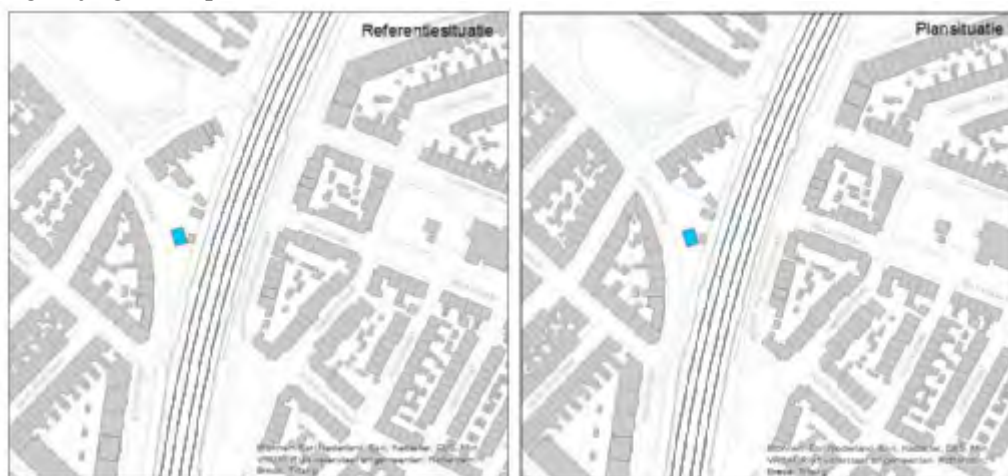
**Figuur 4-152** Meetlocatie Schutstraat 89 in referentiesituatie (links) en plansituatie (rechts)

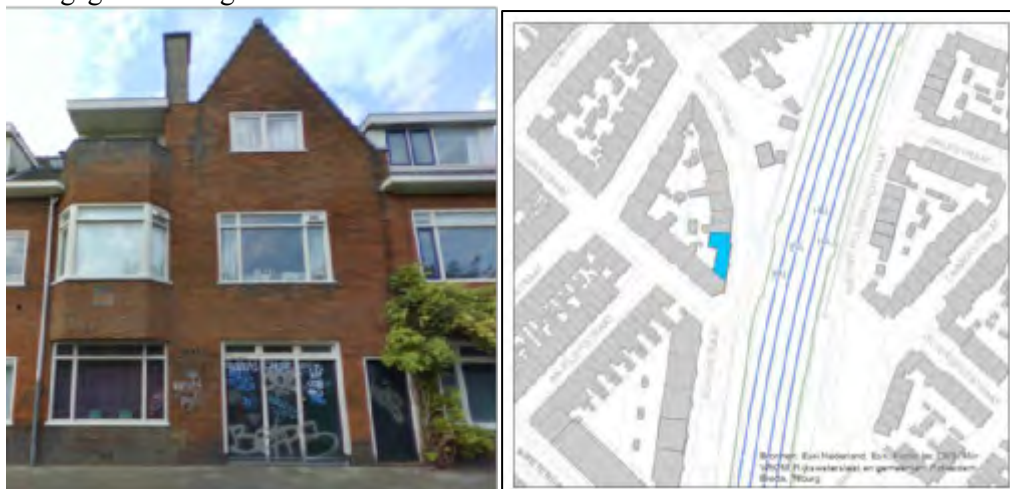
**Figuur 4-154** Gevel Schutstraat 64 (figuur links) en sporenlay-out ten tijde van de metingen (figuur rechts)

De sporenlay-out in de referentie- en plansituatie is weergegeven in Figuur 4-155. In Figuur 4-154 is de sporenlay-out ten tijde van de metingen weergegeven. Deze is ongewijzigd ten opzichte van de referentiesituatie.

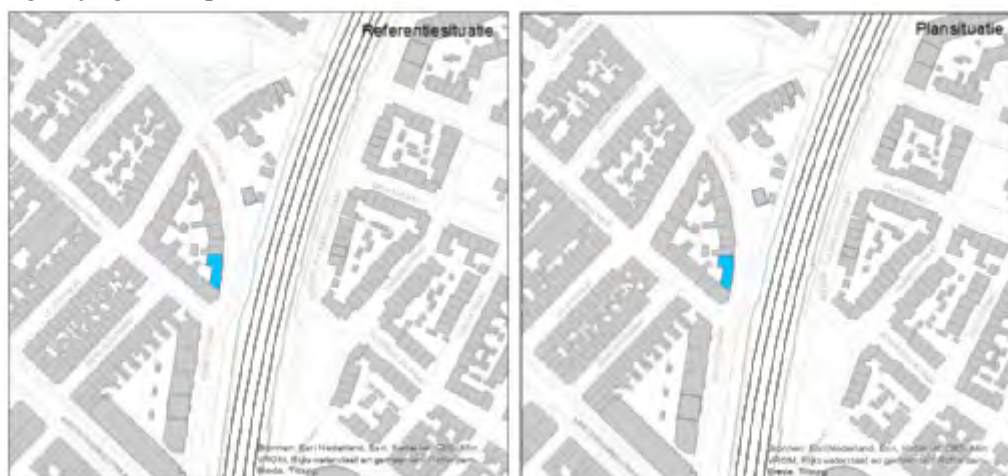
**Figuur 4-155** Meetlocatie Schutstraat 64 in referentiesituatie (links) en plansituatie (rechts)

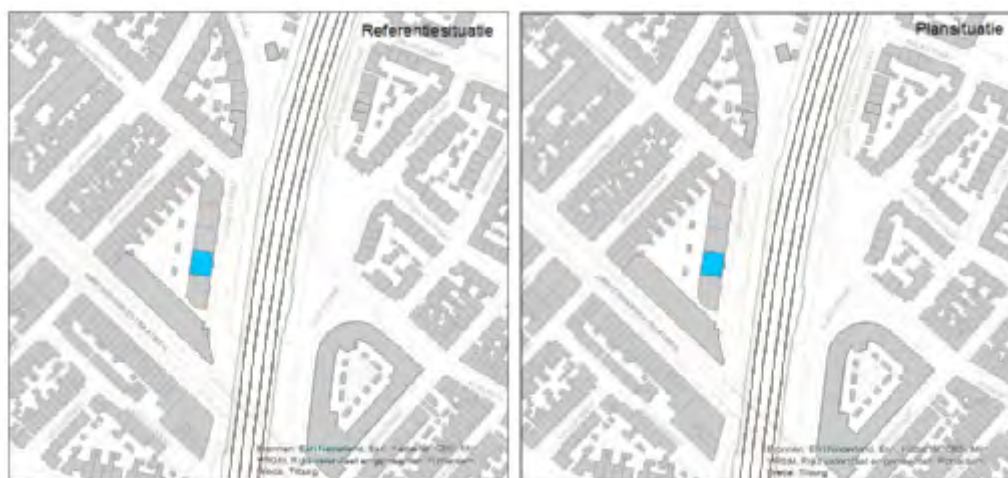
**Figuur 4-158** Meetlocatie Schutstraat 20 in referentiesituatie (links) en plansituatie (rechts)

De sporenlay-out in de referentie- en plansituatie is weergegeven in Figuur 4-158. In Figuur 4-157 is de sporenlay-out ten tijde van de metingen weergegeven. Deze is ongewijzigd ten opzichte van de referentiesituatie.

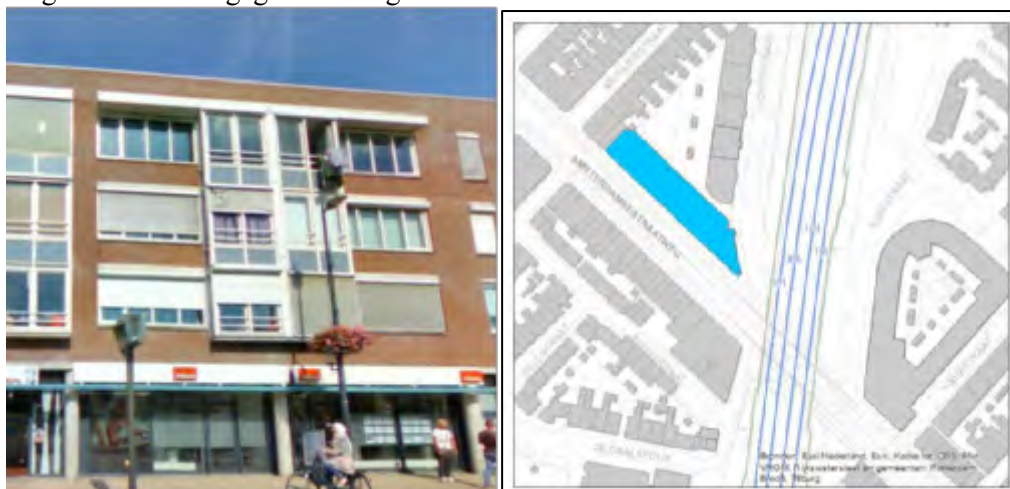
**Figuur 4-160** Gevel Amsterdamsestraatweg 171C (appartement op bovenste verdieping, figuur links) en sporenlay-out ten tijde van de metingen (figuur rechts)

De sporenlay-out in de referentie- en plansituatie is weergegeven in Figuur 4-161. In Figuur 4-160 is de sporenlay-out ten tijde van de metingen weergegeven. Deze is ongewijzigd ten opzichte van de referentiesituatie.

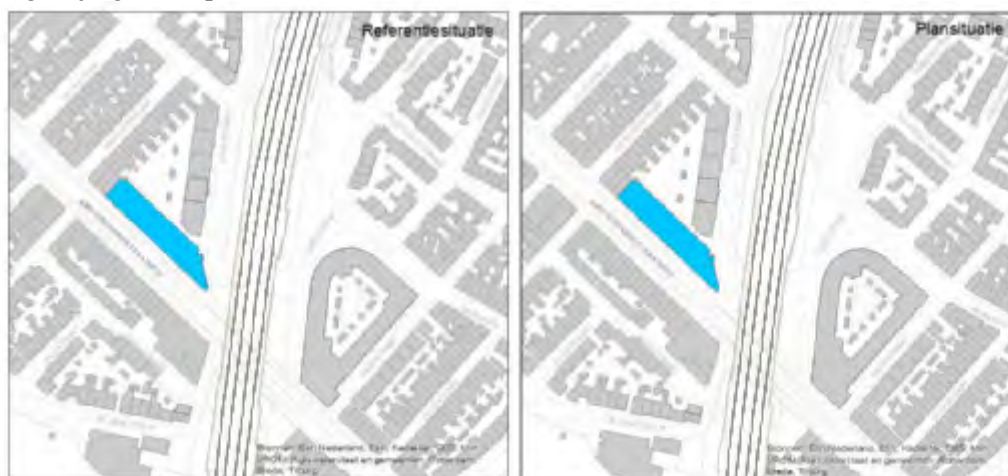
**Figuur 4-161** Meetlocatie Amsterdamsestraatweg 171C in referentiesituatie (links) en plansituatie (rechts)

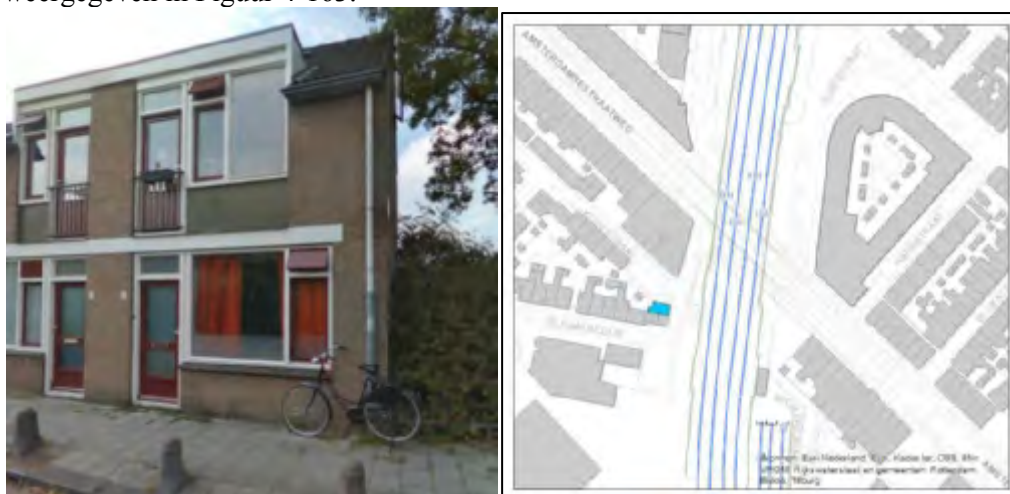
**Figuur 4-163** Gevel Dijkstraat 20 (figuur links) en sporenlay-out ten tijde van de metingen (figuur rechts)

De sporenlay-out in de referentie- en plansituatie is weergegeven in Figuur 4-164. In Figuur 4-163 is de sporenlay-out ten tijde van de metingen weergegeven. Deze is ongewijzigd ten opzichte van de referentiesituatie.

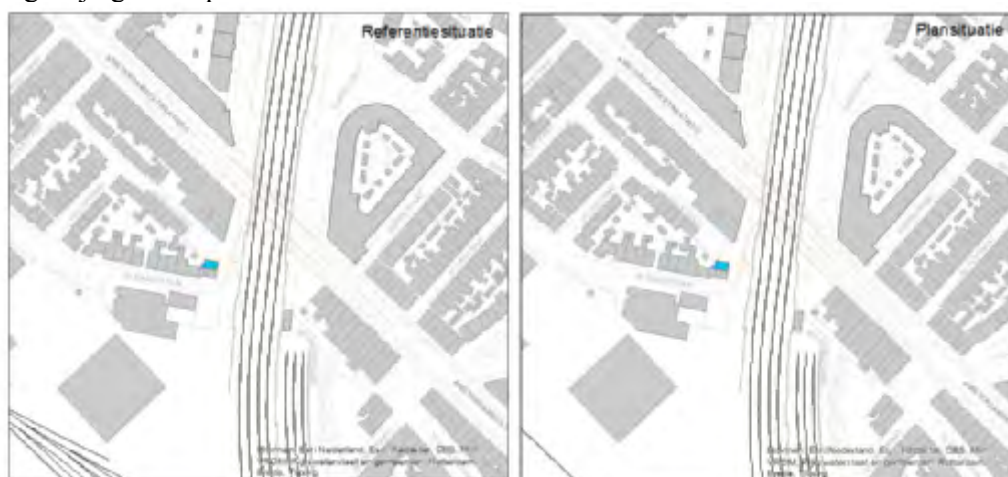
**Figuur 4-164** Meetlocatie Dijkstraat 20 in referentiesituatie (links) en plansituatie (rechts)

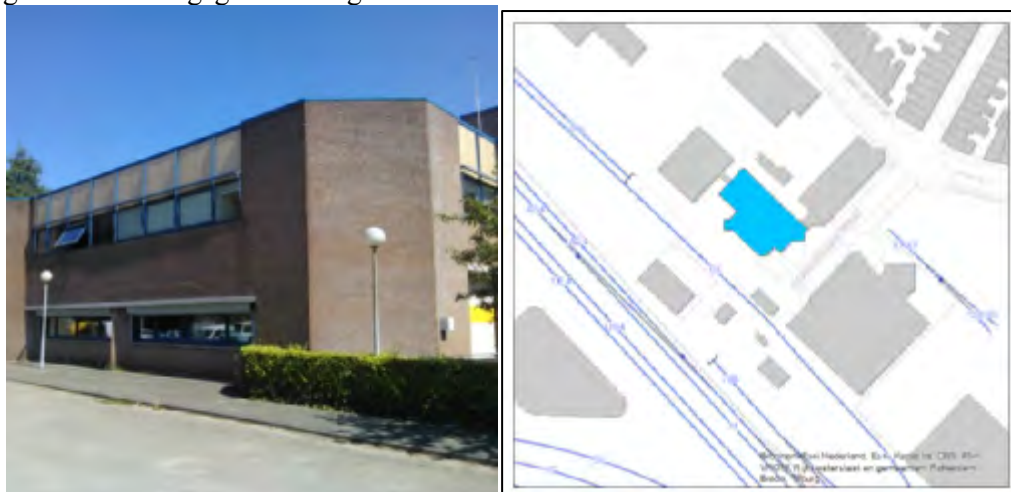
**Figuur 4-166** Gevel Concordiastraat 67 (figuur links) en sporenlay-out ten tijde van de metingen (figuur rechts)

De sporenlay-out in de referentie- en plansituatie is weergegeven in Figuur 4-167. In Figuur 4-166 is de sporenlay-out ten tijde van de metingen weergegeven.

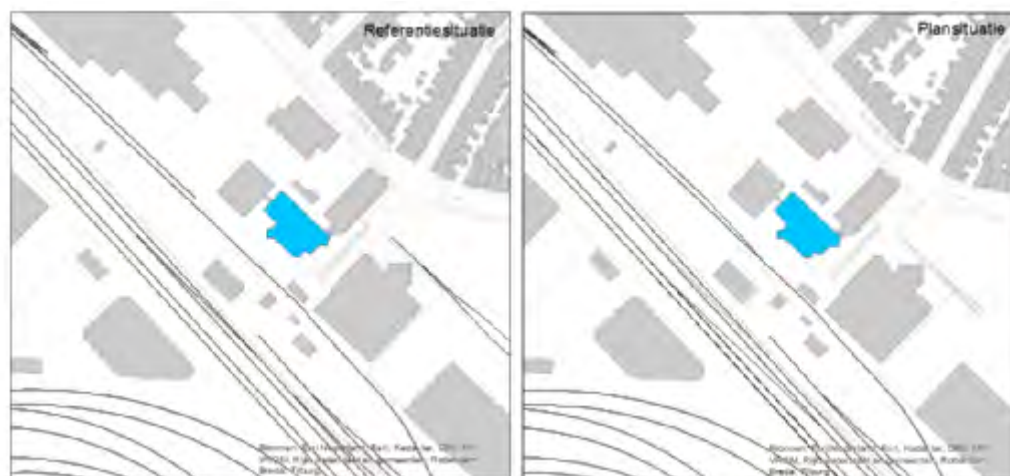
1. Wijziging in sporenlay-out. Het wissel tussen de eerste twee sporen verdwijnt, tussen het tweede en derde spoor wordt een nieuw wissel gerealiseerd;
2. Gewijzigde rijnsnelheid van de treinen;
3. Gewijzigde treinintensiteit.

**Figuur 4-167** Meetlocatie Concordiastraat 67 in referentiesituatie (links) en plansituatie (rechts)

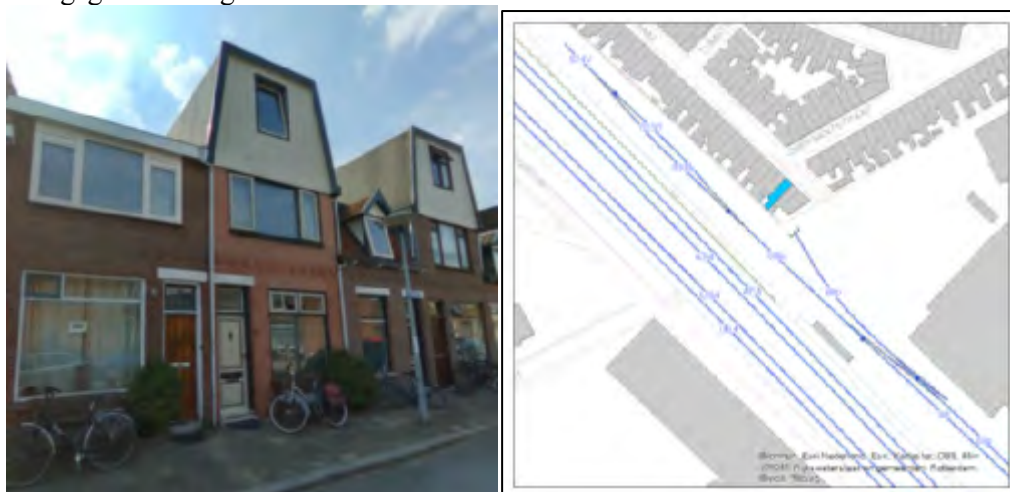
**Figuur 4-169** Gevel Seringstraat 6 (figuur links) en sporenlay-out ten tijde van de metingen (figuur rechts)

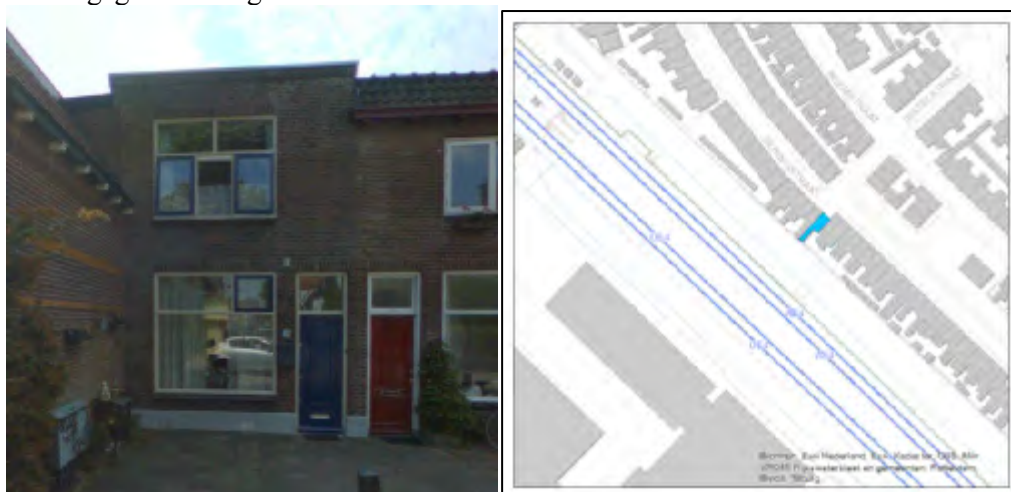
**Figuur 4-172** Gevel Seringstraat 136 (figuur links) en sporenlay-out ten tijde van de metingen (figuur rechts)

De sporenlay-out in de referentie- en plansituatie is weergegeven in Figuur 4-173. In Figuur 4-172 is de sporenlay-out ten tijde van de metingen weergegeven. Deze is ongewijzigd ten opzichte van de referentiesituatie.

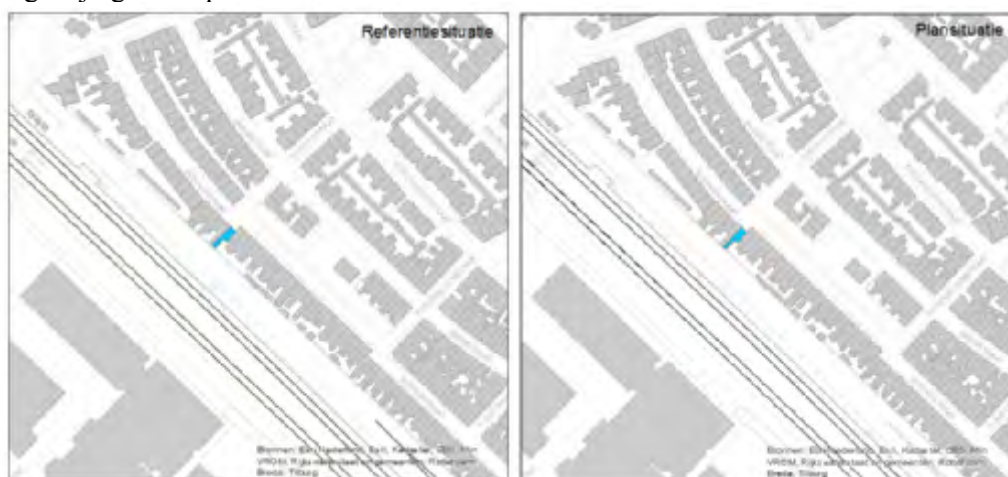
**Figuur 4-173** Meetlocatie Seringstraat 136 in referentiesituatie (links) en plansituatie (rechts)

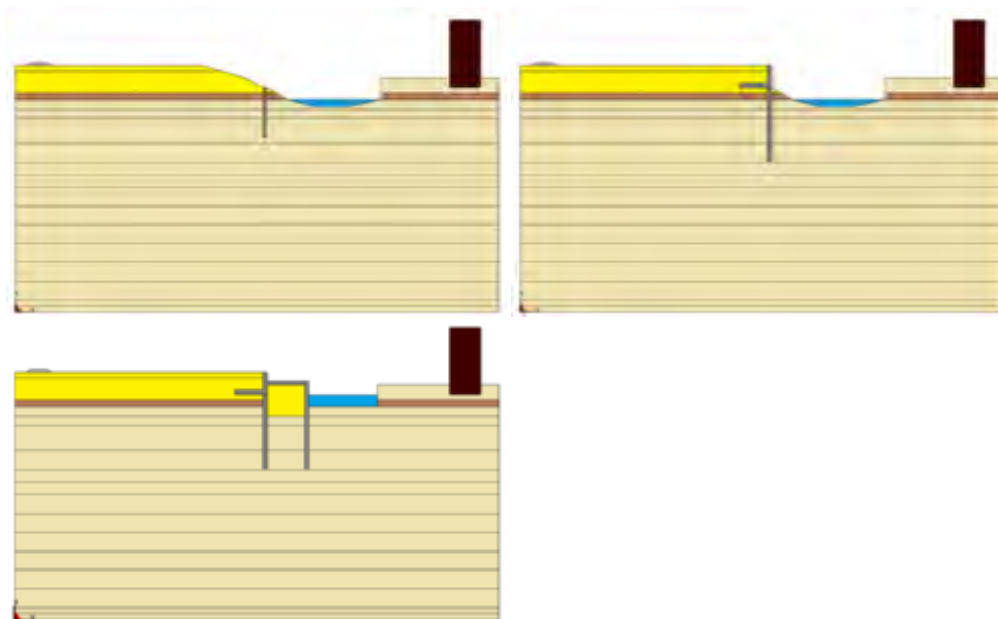
**Figuur II - 3** 3D- modellen van de referentiesituatie (linksboven), de tussensituatie (rechtsboven) en de plansituatie (linksonder)

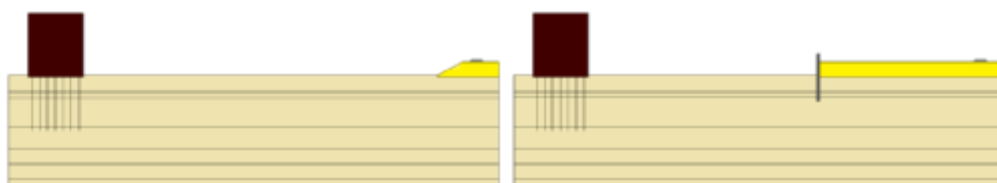
Op deze locatie verandert ook de geometrie van het spoortalud. Tussen de referentiesituatie en de metingen is de geometrie op deze locatie gewijzigd door het realiseren van een grondkerende constructie. Hiervoor is gecorrigeerd met behulp van 3D eindige elementen modellen. De gebruikte modellen voor de referentiesituatie en de situatie van de metingen zijn weergegeven in Figuur II - 11.

**Figuur II - 11** 3D-modellen van de referentiesituatie (links) en de plansituatie (rechts)

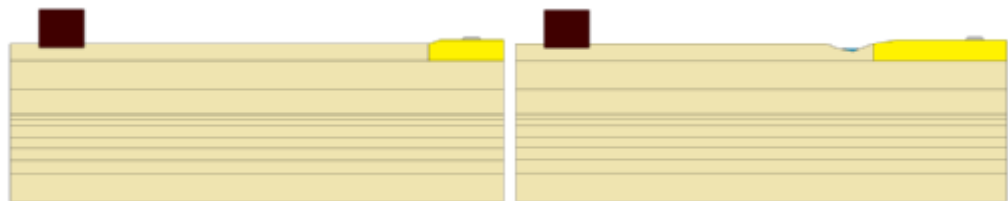
Op deze locatie verandert ook de geometrie van het spoortalud. Tussen de referentiesituatie en de metingen is de geometrie op deze locatie gewijzigd. Hiervoor is gecorrigeerd met behulp van 3D eindige elementen modellen. De gebruikte modellen voor de referentiesituatie en de situatie van de metingen zijn weergegeven in Figuur II - 31.

**Figuur II - 31** *3D-modellen van de referentiesituatie (links) en de tussen- en plansituatie (rechts)*

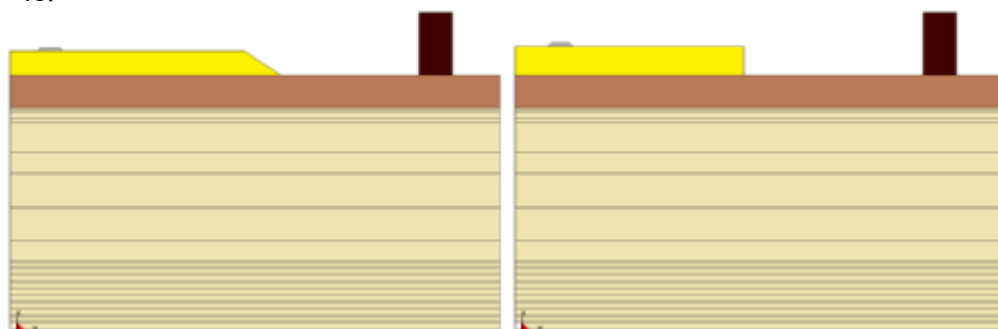
Op deze locatie verandert ook de geometrie van het spoortalud. Tussen de referentiesituatie en de metingen is de geometrie op deze locatie gewijzigd. Hiervoor is gecorrigeerd met behulp van 3D eindige elementen modellen. De gebruikte modellen voor de referentiesituatie en de situatie van de metingen zijn weergegeven in Figuur II - 41.

**Figuur II - 41** 3D-modellen van de referentiesituatie (links) en de tussen- en plansituatie (rechts)

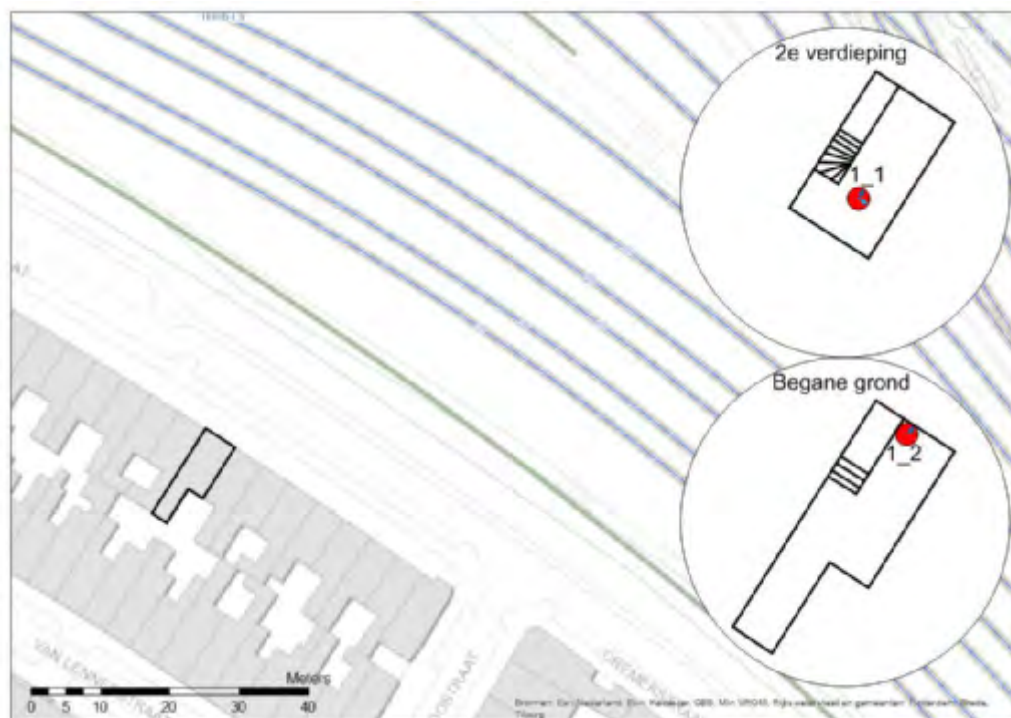
**Figuur III - 6** Opstelling sensoren bij Cremerstraat 38

Een overzicht van de gebruikte sensorposities is weergegeven in Figuur III - 6, de meetresultaten zijn weergegeven in Figuur III - 7.

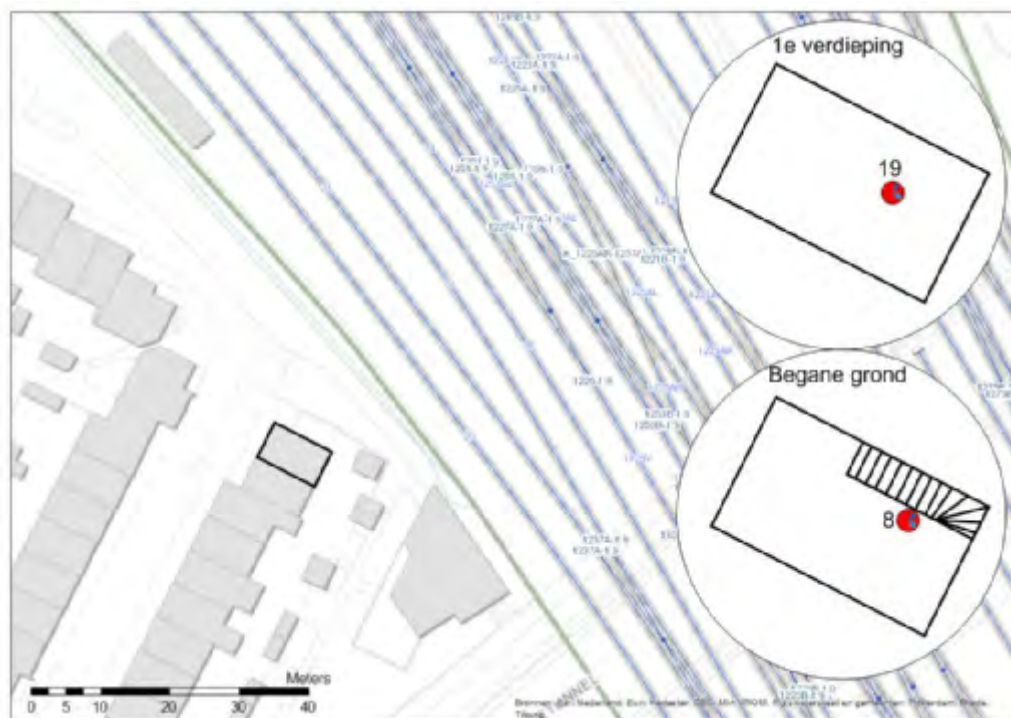
**Figuur III - 11** Opstelling sensoren bij J.J.A. Goeverneurstraat 47

Een overzicht van de gebruikte sensorposities is weergegeven in Figuur III - 11, de meetresultaten zijn weergegeven in Figuur III - 12.

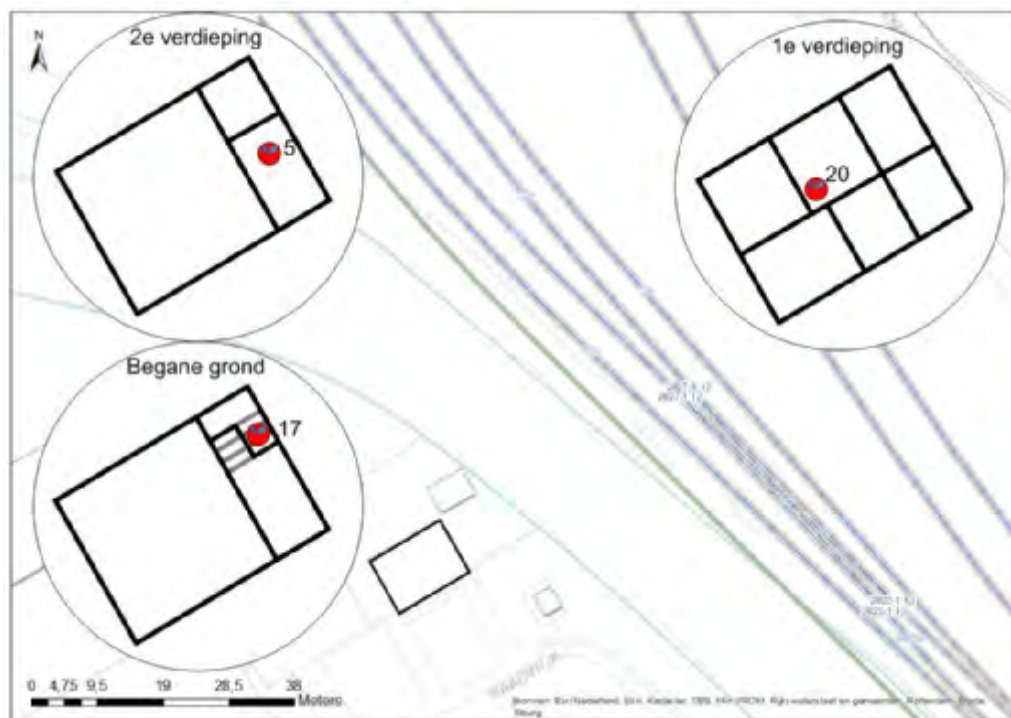
**Figuur III - 33** Opstelling sensoren bij Hendrik Tollenstraat 1 en 5

Een overzicht van de gebruikte sensorposities is weergegeven in Figuur III - 33, de meetresultaten zijn weergegeven in Figuur III - 34.

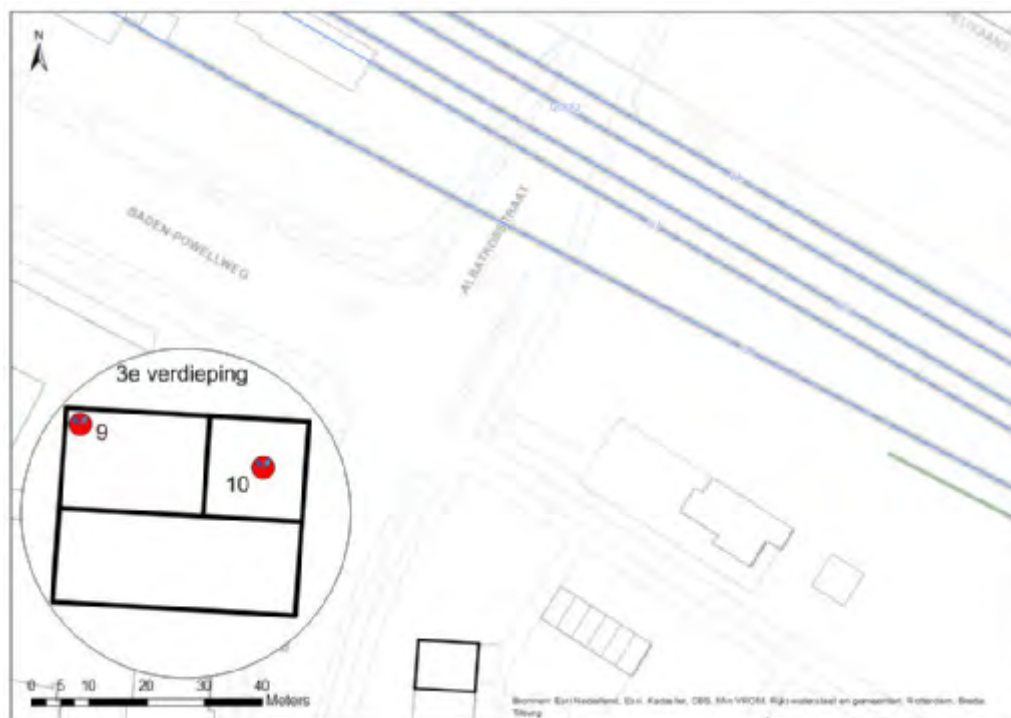
**Figuur III - 45** Opstelling sensoren bij Tolsteegplantsoen 10-3

Een overzicht van de gebruikte sensorposities is weergegeven in Figuur III - 45, de meetresultaten zijn weergegeven in Figuur III - 46.

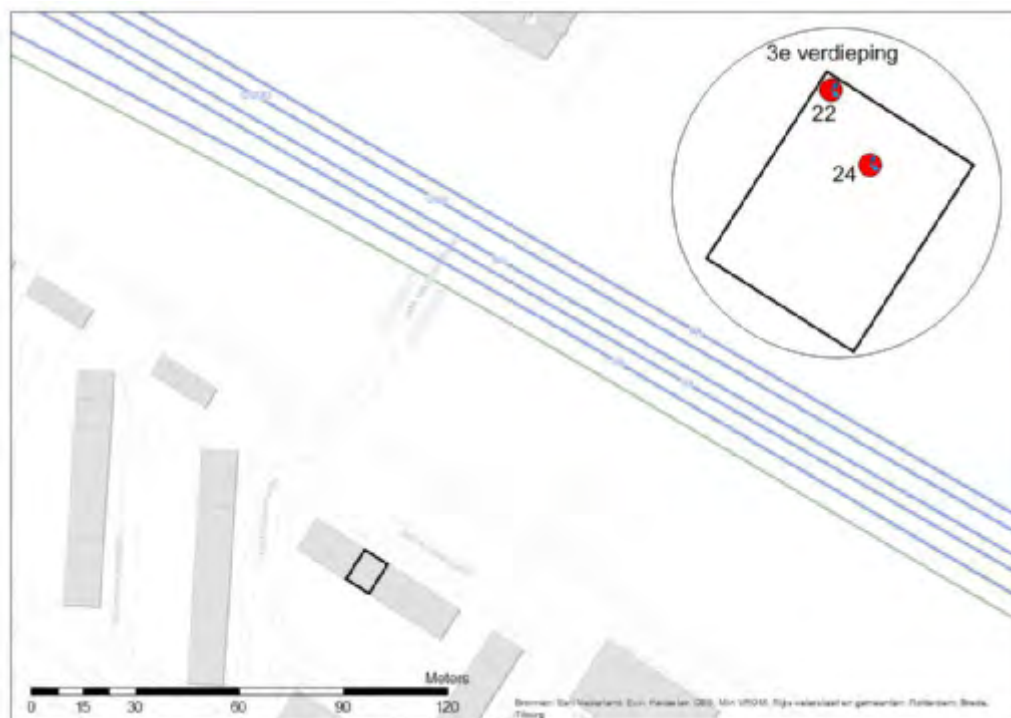
**Figuur III - 50** Opstelling sensoren bij Tolsteegplantsoen 45-3

Een overzicht van de gebruikte sensorposities is weergegeven in Figuur III - 50, de meetresultaten zijn weergegeven in Figuur III - 51.

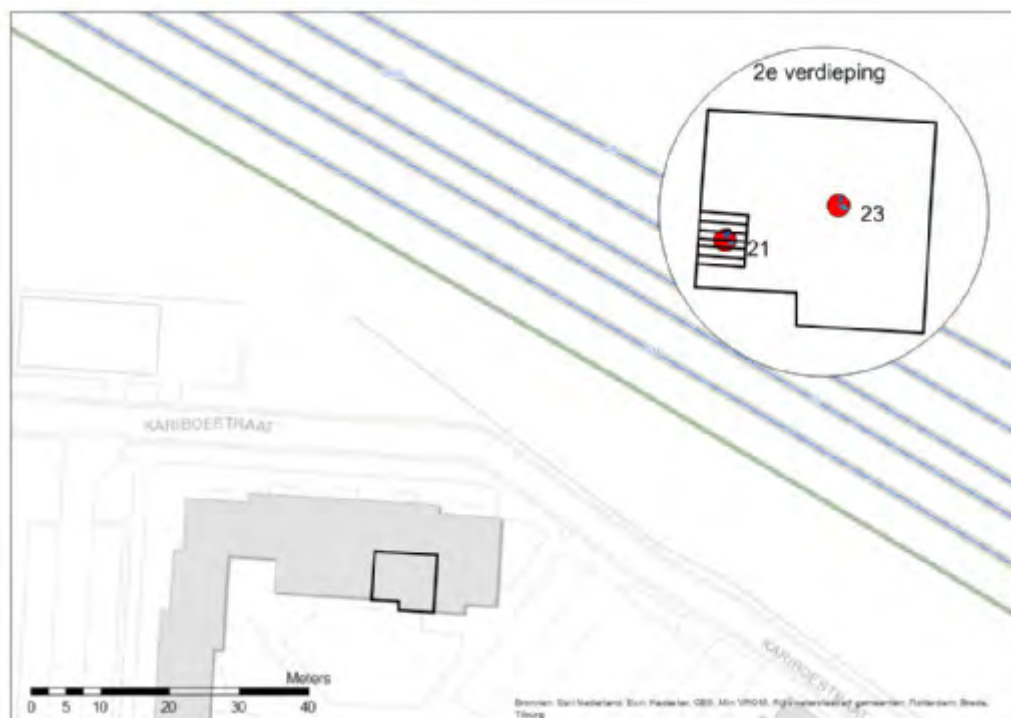
**Figuur III - 65** Opstelling sensoren bij Kariboestraat 49

Een overzicht van de gebruikte sensorposities is weergegeven in Figuur III - 65, de meetresultaten zijn weergegeven in Figuur III - 66.

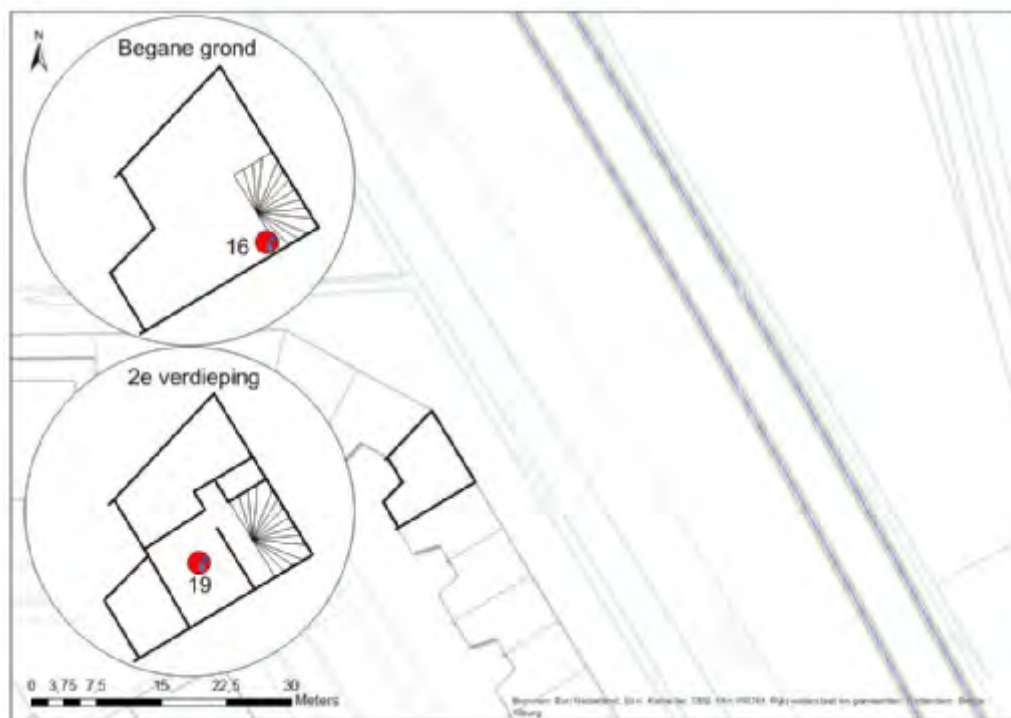
**Figuur III - 70** Opstelling sensoren bij Engelsmanstraat 18

Een overzicht van de gebruikte sensorposities is weergegeven in Figuur III - 70, de meetresultaten zijn weergegeven in Figuur III - 71.

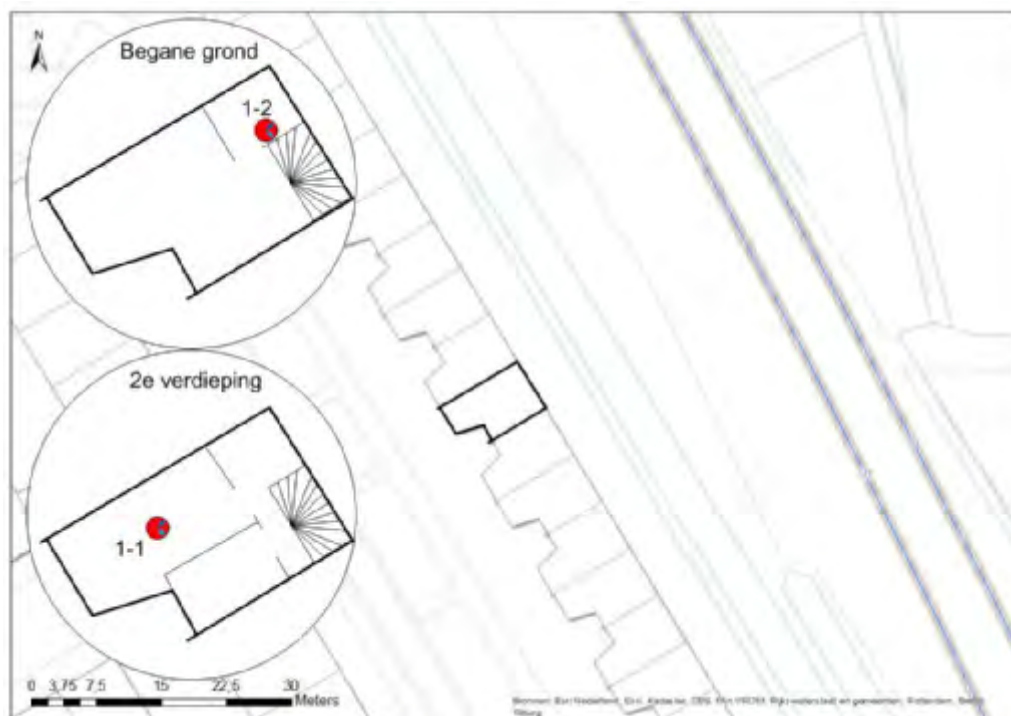
**Figuur III - 75** Opstelling sensoren bij Engelsmanstraat 36

Een overzicht van de gebruikte sensorposities is weergegeven in Figuur III - 75, de meetresultaten zijn weergegeven in Figuur III - 76.

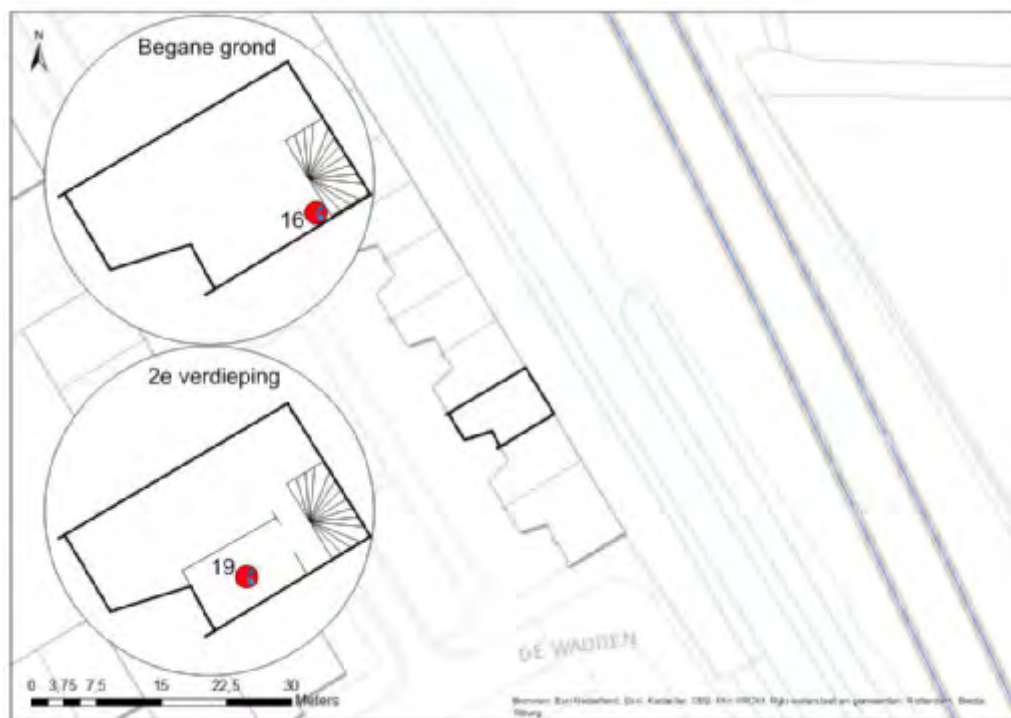
**Figuur III - 80** Opstelling sensoren bij Engelsmanstraat 48

Een overzicht van de gebruikte sensorposities is weergegeven in Figuur III - 80, de meetresultaten zijn weergegeven in Figuur III - 81.

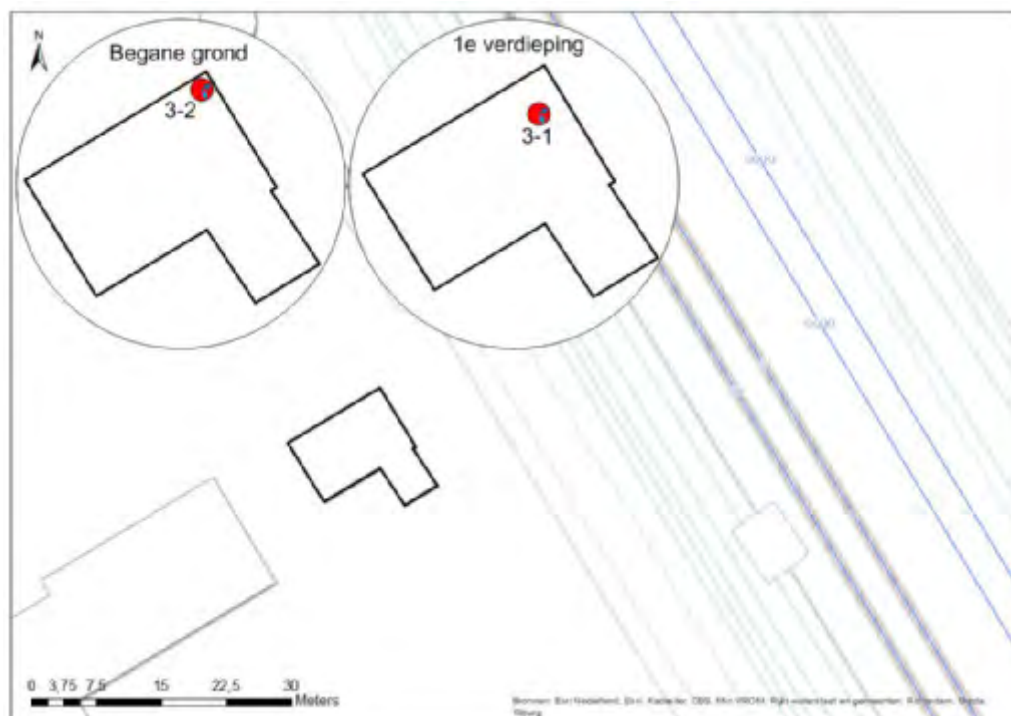
**Figuur III - 99** Opstelling sensoren bij Nieuwe Houtenseweg 27

Een overzicht van de gebruikte sensorposities is weergegeven in Figuur III - 99, de meetresultaten zijn weergegeven in Figuur III - 100.

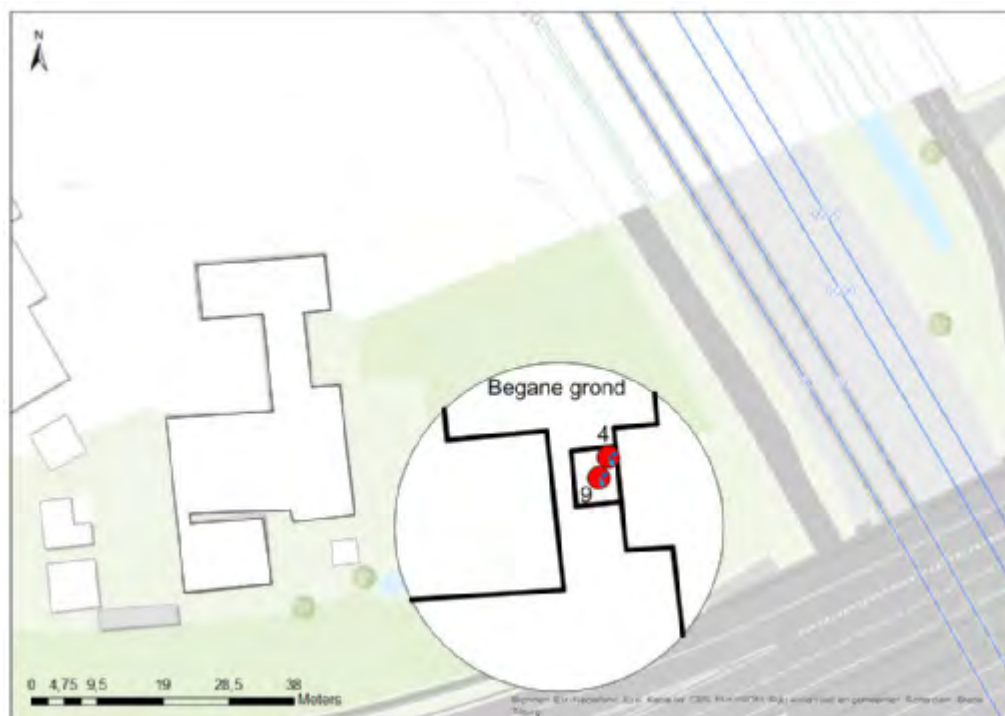
**Figuur III - 104** Opstelling sensoren bij Nieuwe Houtenseweg 55

Een overzicht van de gebruikte sensorposities is weergegeven in Figuur III - 104, de meetresultaten zijn weergegeven in Figuur III - 105.

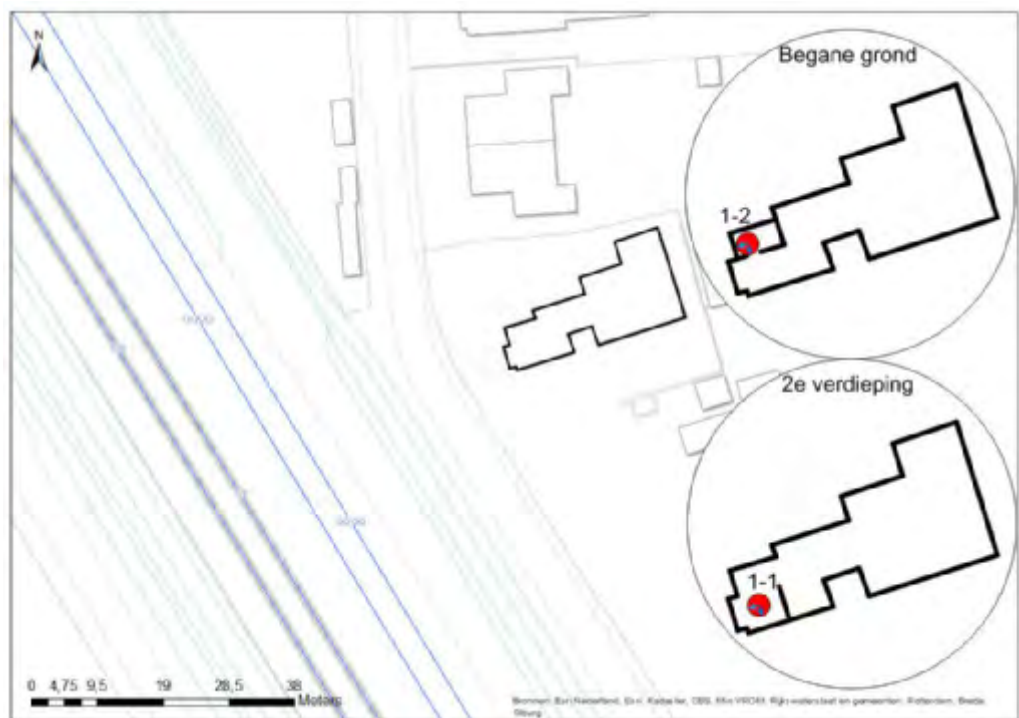
**Figuur III - 109** Opstelling sensoren bij Mereveldseweg 15

Een overzicht van de gebruikte sensorposities is weergegeven in Figuur III - 109, de meetresultaten zijn weergegeven in Figuur III - 110.

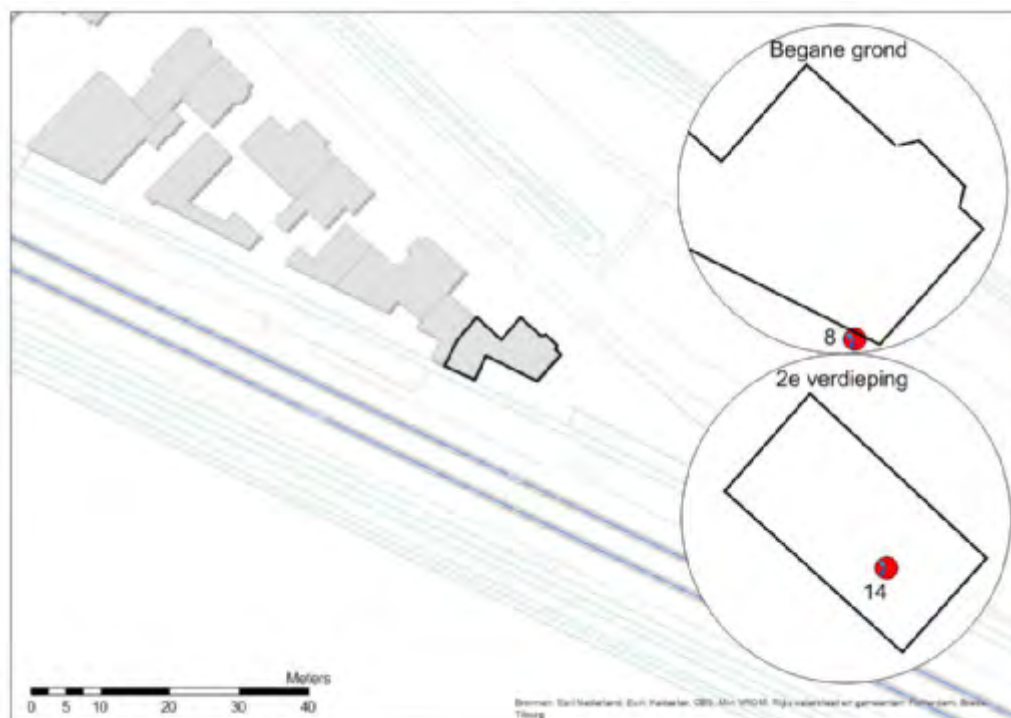
**Figuur III - 119** Opstelling sensoren bij Koningsweg 187

Een overzicht van de gebruikte sensorposities is weergegeven in Figuur III - 119, de meetresultaten zijn weergegeven in Figuur III - 120.

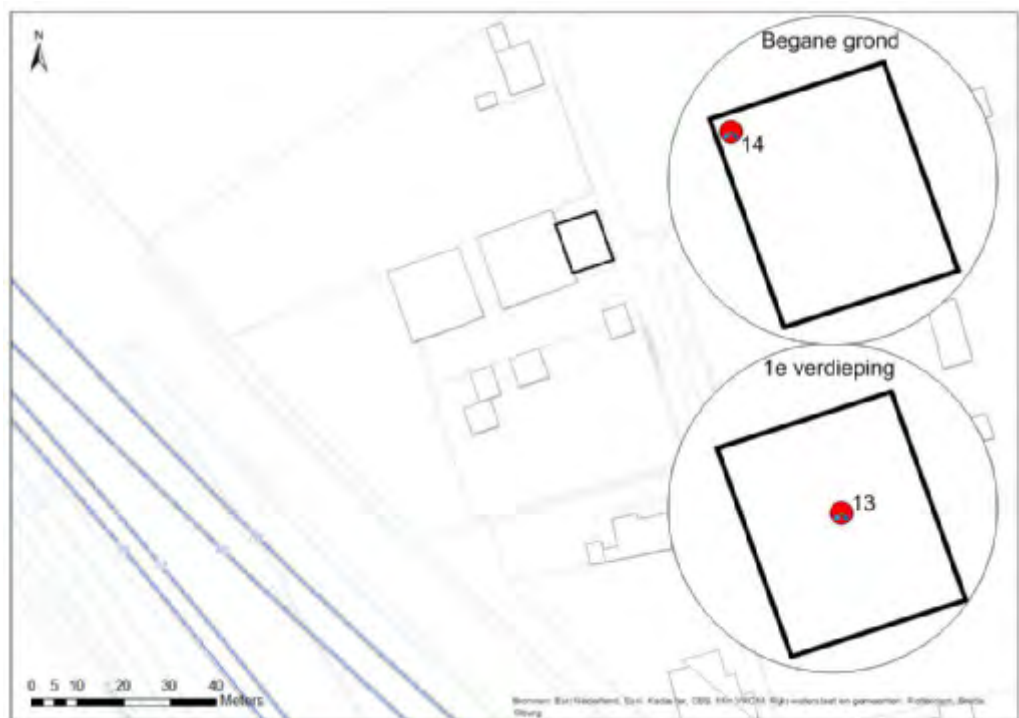
**Figuur III - 129** Opstelling sensoren bij Rijndijk 23

Een overzicht van de gebruikte sensorposities is weergegeven in Figuur III - 129, de meetresultaten zijn weergegeven in Figuur III - 130.

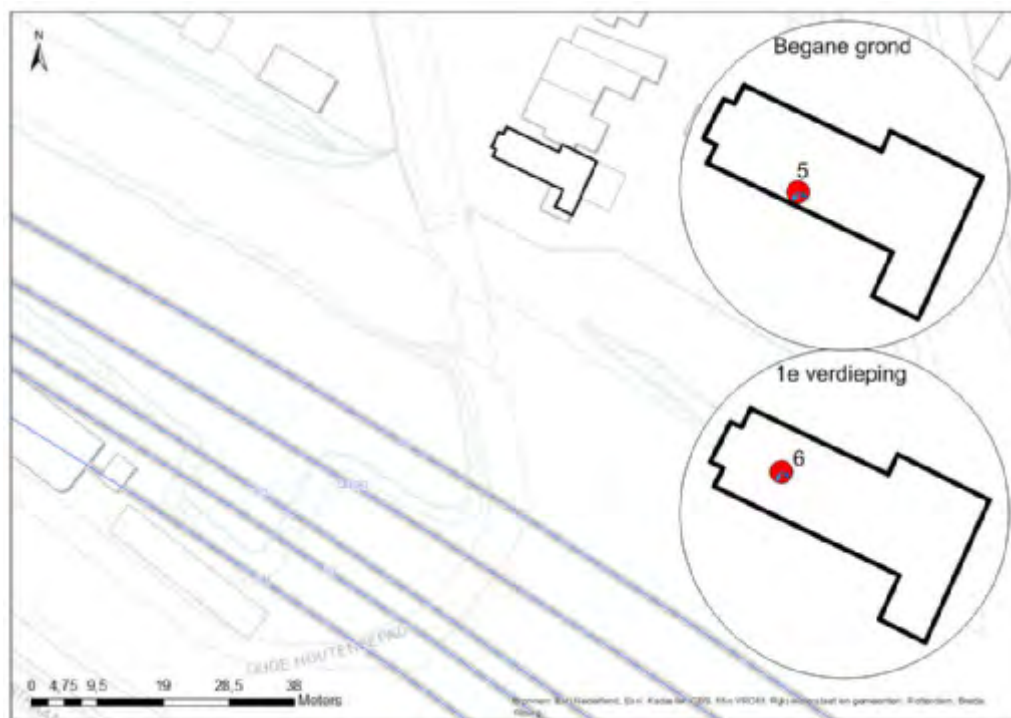
**Figuur III - 134** Opstelling sensoren bij Oude Houtensepad 76

Een overzicht van de gebruikte sensorposities is weergegeven in Figuur III - 134, de meetresultaten zijn weergegeven in Figuur III - 135.
