**OND-ET-CON-TR-RAP-101**

2 december 2014- Versie 2.0

## Samenvatting

Ten behoeve van het project *Doorstroomstation Utrecht (DSSU)* wijzigt ProRail de sporen in de regio Utrecht. In het kader van dit project worden nieuwe sporen en wissels aangelegd, wijzigt de snelheid van een aantal treinen en wijzigt het spoorgebruik. Deze maatregelen hebben invloed op de trillingssterkte ten gevolge van passerende treinen in de gebouwen in de nabijheid van het spoor. Met behulp van trillingsmodellen is in het hoofdrapport van het trillingsonderzoek een prognose gemaakt van de trillingssituatie langs het gehele tracé. Deze prognose is beoordeeld op de BTS. In een aantal subgebieden wordt een toename van de trillingshinder verwacht, zodat nader onderzoek noodzakelijk is.

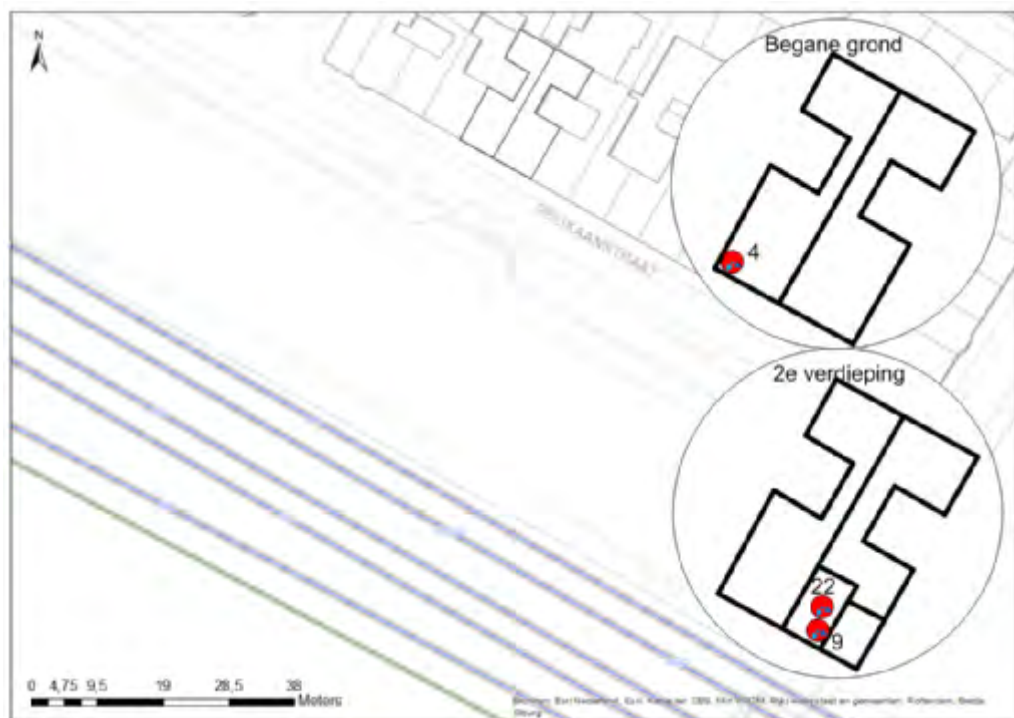
**Figuur III - 139** Opstelling sensoren bij Pelikaanstraat 40 bis

Een overzicht van de gebruikte sensorposities is weergegeven in Figuur III - 139, de meetresultaten zijn weergegeven in Figuur III - 140.

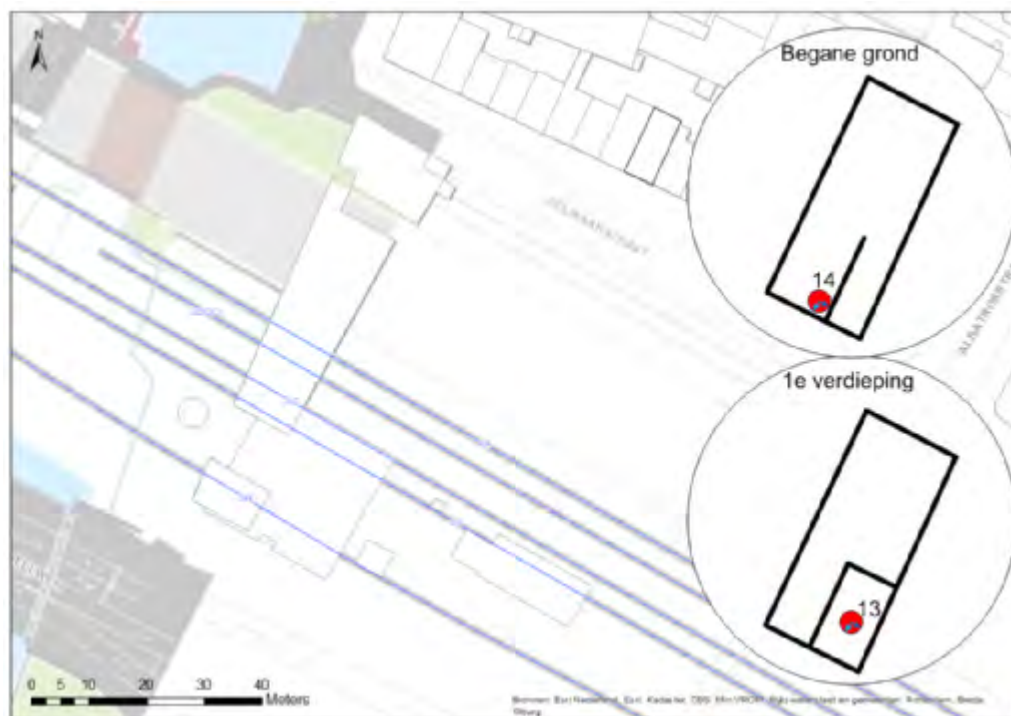
**Figuur III - 145** Opstelling sensoren bij Pelikaanstraat 9

Een overzicht van de gebruikte sensorposities is weergegeven in Figuur III - 145, de meetresultaten zijn weergegeven in Figuur III - 146.

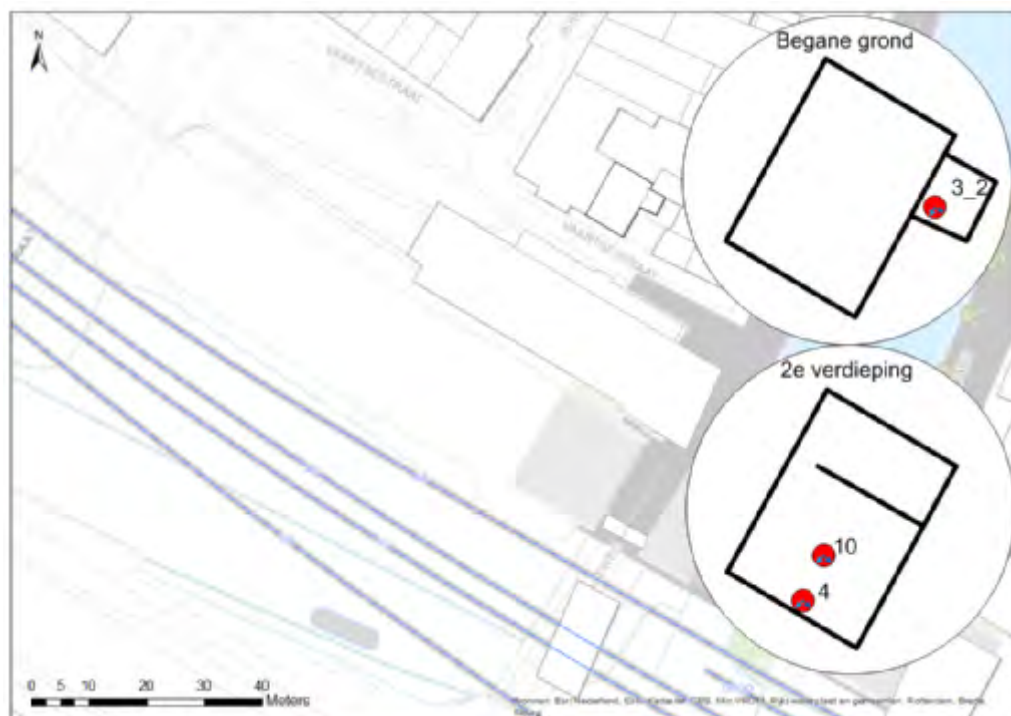
**Figuur III - 150** Opstelling sensoren bij Vaartsestraat 224

Een overzicht van de gebruikte sensorposities is weergegeven in Figuur III - 150, de meetresultaten zijn weergegeven in Figuur III - 151.

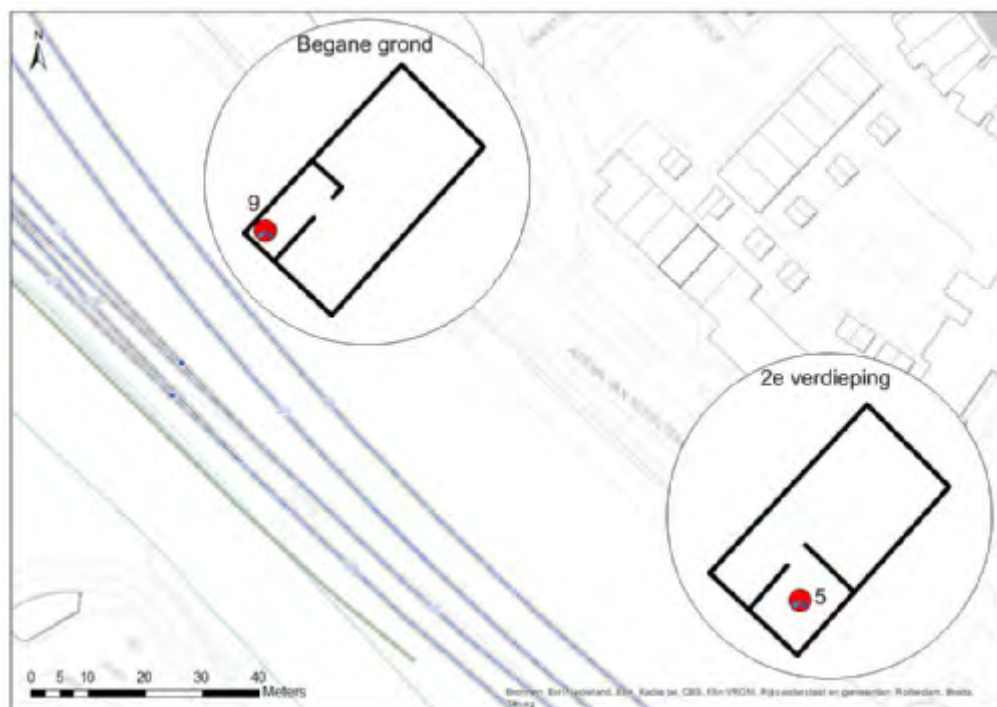
**Figuur III - 156** Opstelling sensoren bij Vaartsestraat 176

Een overzicht van de gebruikte sensorposities is weergegeven in Figuur III - 156, de meetresultaten zijn weergegeven in Figuur III - 157.

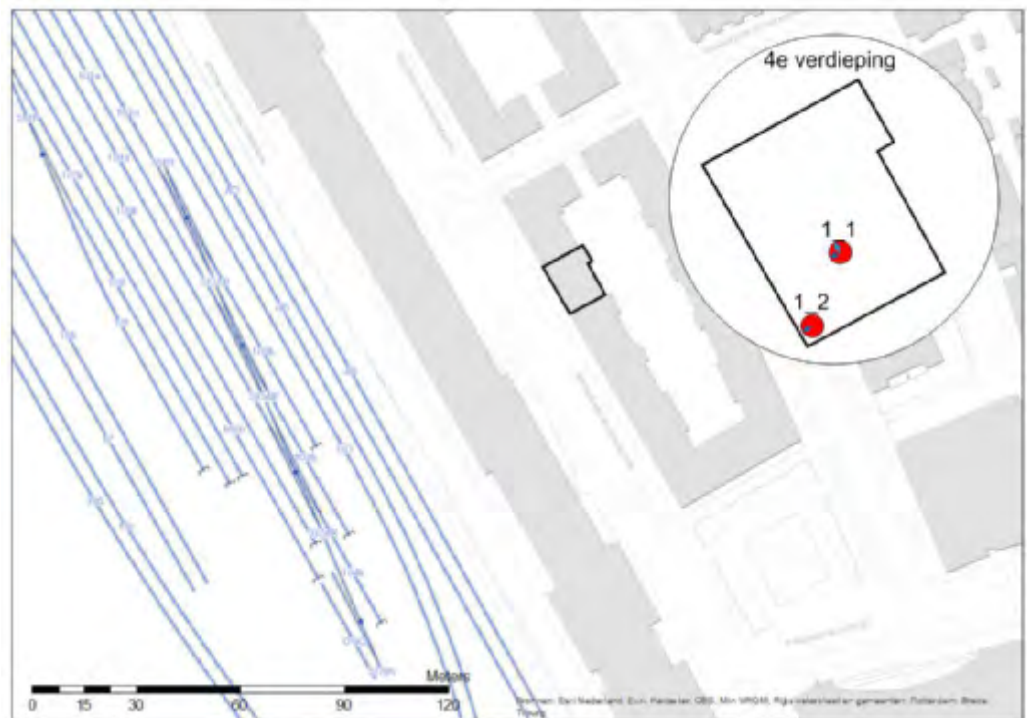
**Figuur III - 168** Opstelling sensoren bij Arthur van Schendelstraat 623

Een overzicht van de gebruikte sensorposities is weergegeven in Figuur III - 168, de meetresultaten zijn weergegeven in Figuur III - 169.

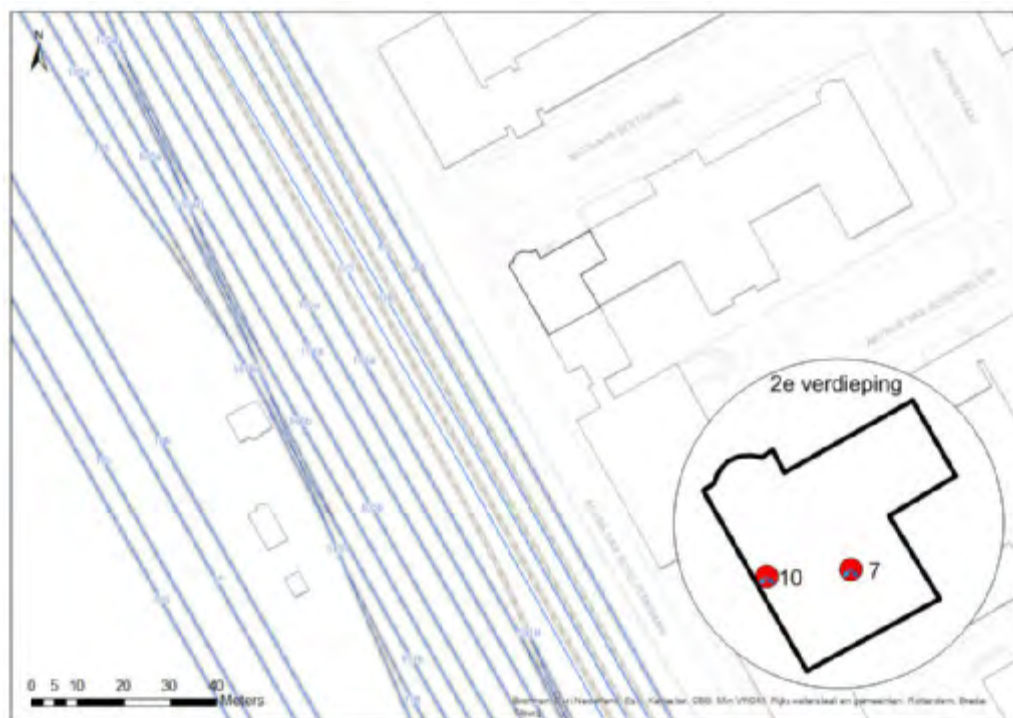
**Figuur III - 178** Opstelling sensoren bij Nicolaas Beetsstraat 222

Een overzicht van de gebruikte sensorposities is weergegeven in Figuur III - 188, de meetresultaten zijn weergegeven in Figuur III - 178.

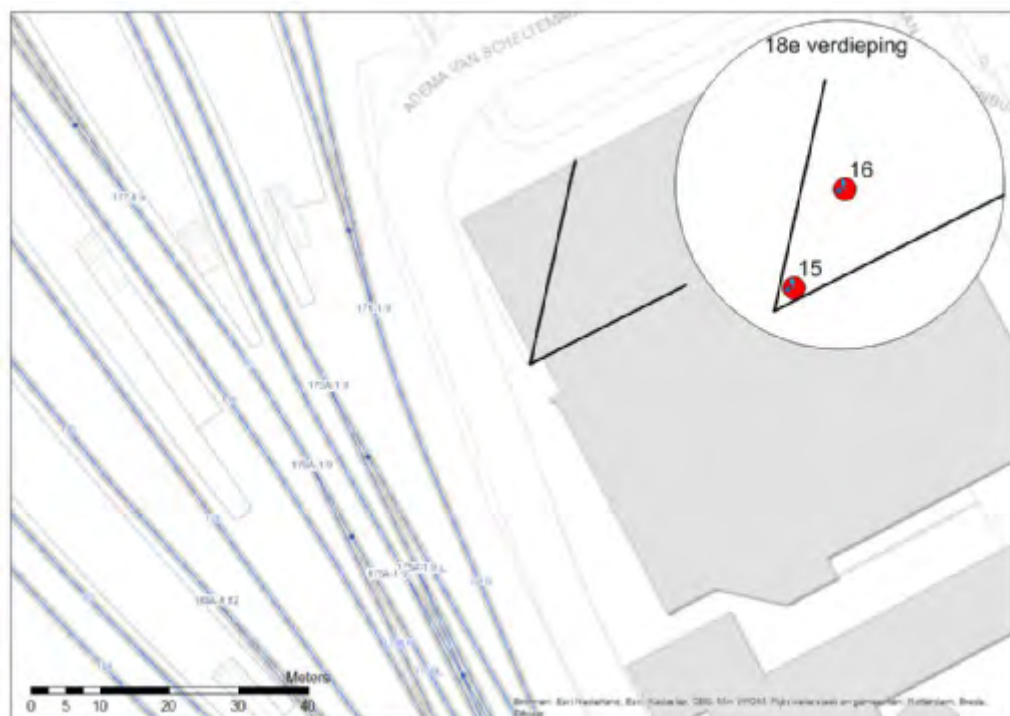
**Figuur III - 189** Opstelling sensoren bij Laan van Puntenburg 100

Een overzicht van de gebruikte sensorposities is weergegeven in Figuur III - 189, de meetresultaten zijn weergegeven in Figuur III - 190.

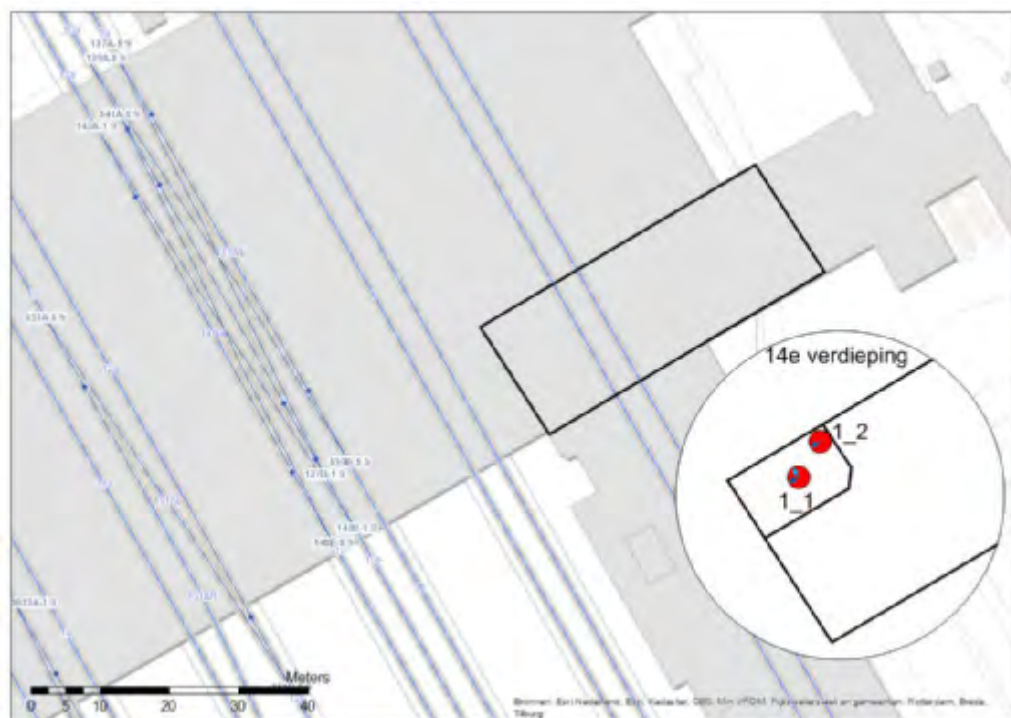
**Figuur III - 194** Opstelling sensoren Katreinetooren

Een overzicht van de gebruikte sensorposities is weergegeven in Figuur III - 194, de meetresultaten zijn weergegeven in Figuur III - 195.

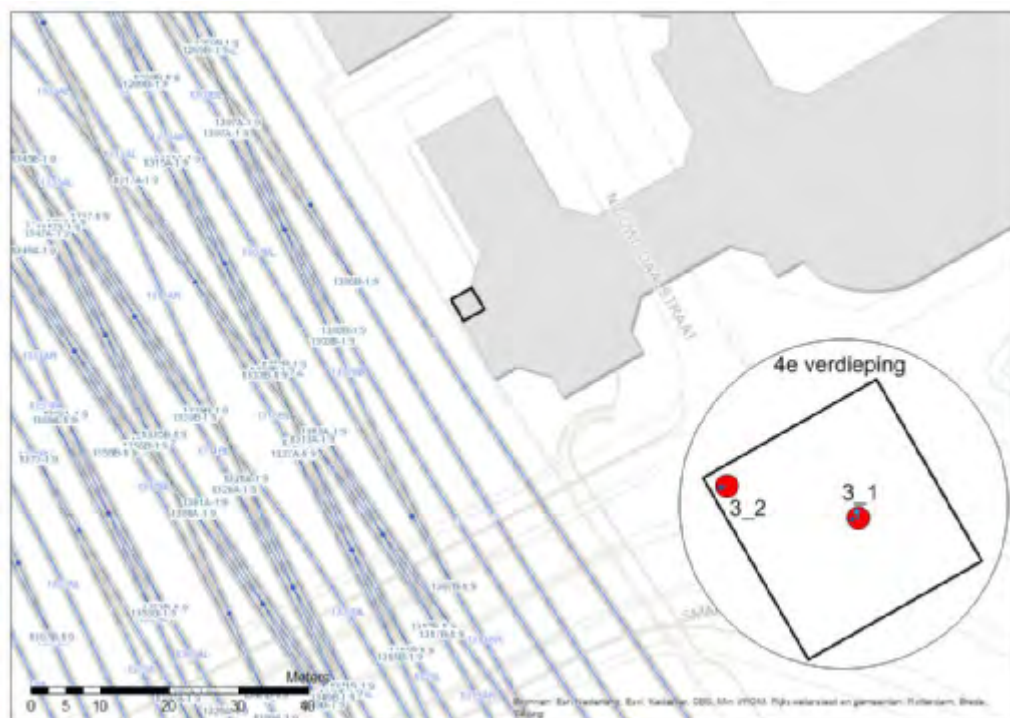
**Figuur III - 199** Opstelling sensoren Leidseveer 10

Een overzicht van de gebruikte sensorposities is weergegeven in Figuur III - 199, de meetresultaten zijn weergegeven in Figuur III - 200.

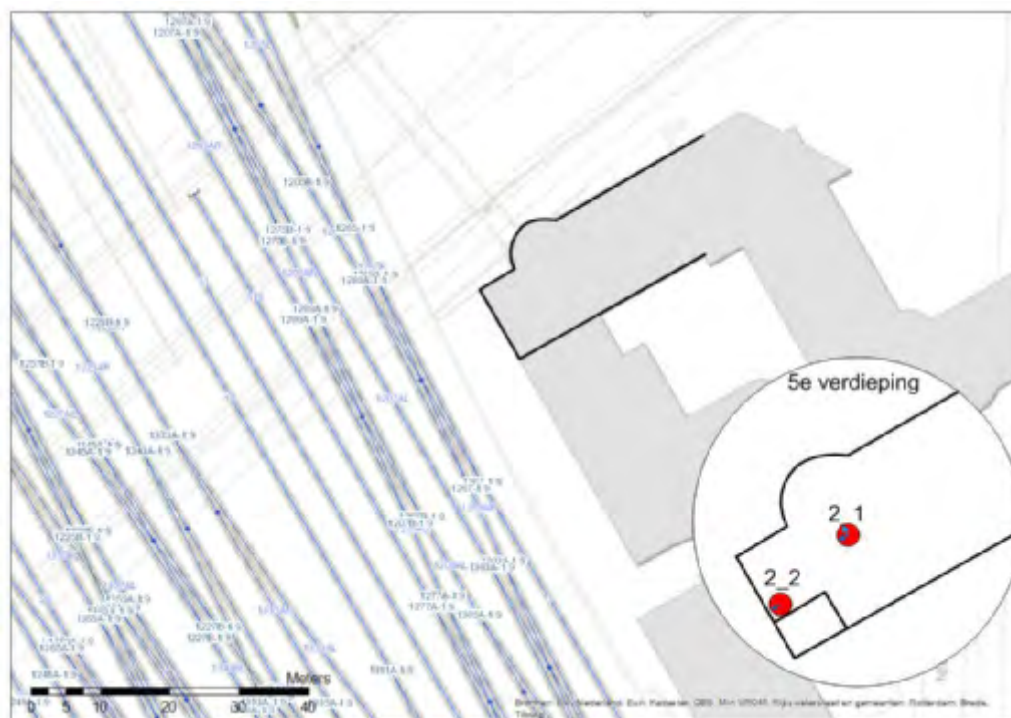
**Figuur III - 204** Opstelling sensoren Daalseplein 101

Een overzicht van de gebruikte sensorposities is weergegeven in Figuur III - 204, de meetresultaten zijn weergegeven in Figuur III - 205.

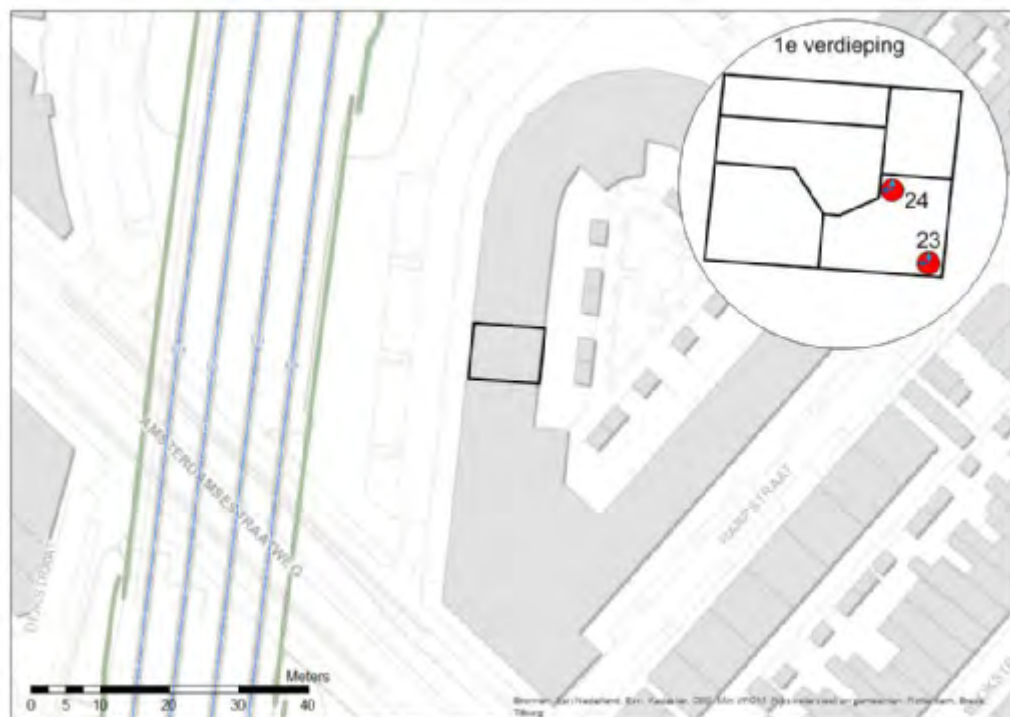
**Figuur III - 219** *Opstelling sensoren Turfstraat 39*

Een overzicht van de gebruikte sensorposities is weergegeven in Figuur III - 219, de meetresultaten zijn weergegeven in Figuur III - 220.

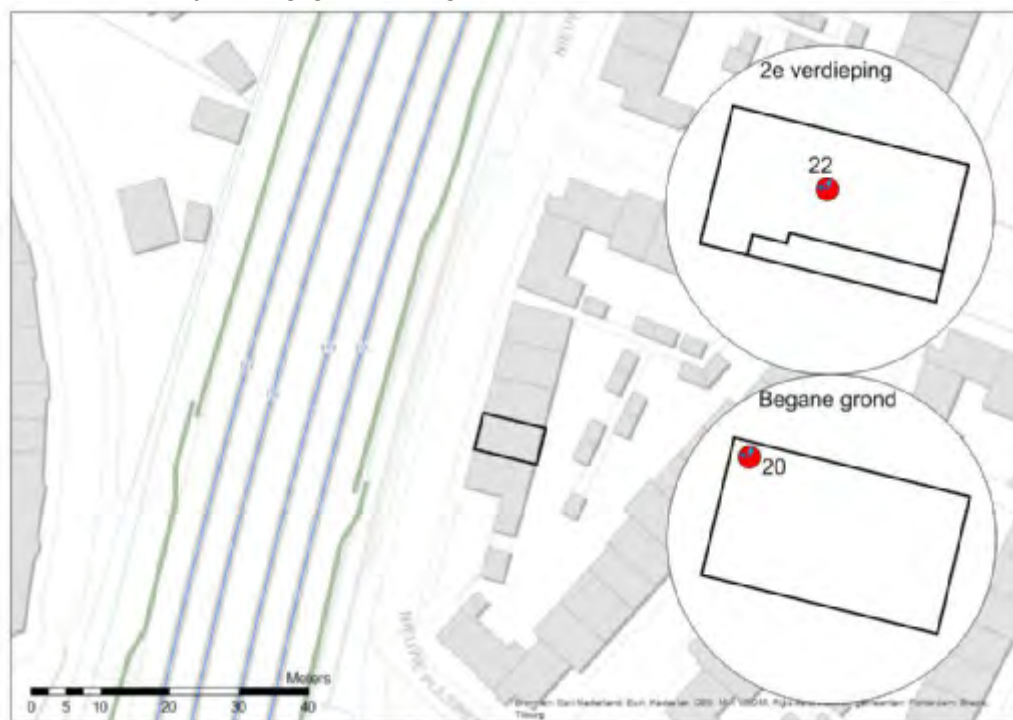
**Figuur III - 224** *Opstelling sensoren Nieuwe Pijlsweerdstraat 23*

Een overzicht van de gebruikte sensorposities is weergegeven in Figuur III - 224, de meetresultaten zijn weergegeven in Figuur III - 225.

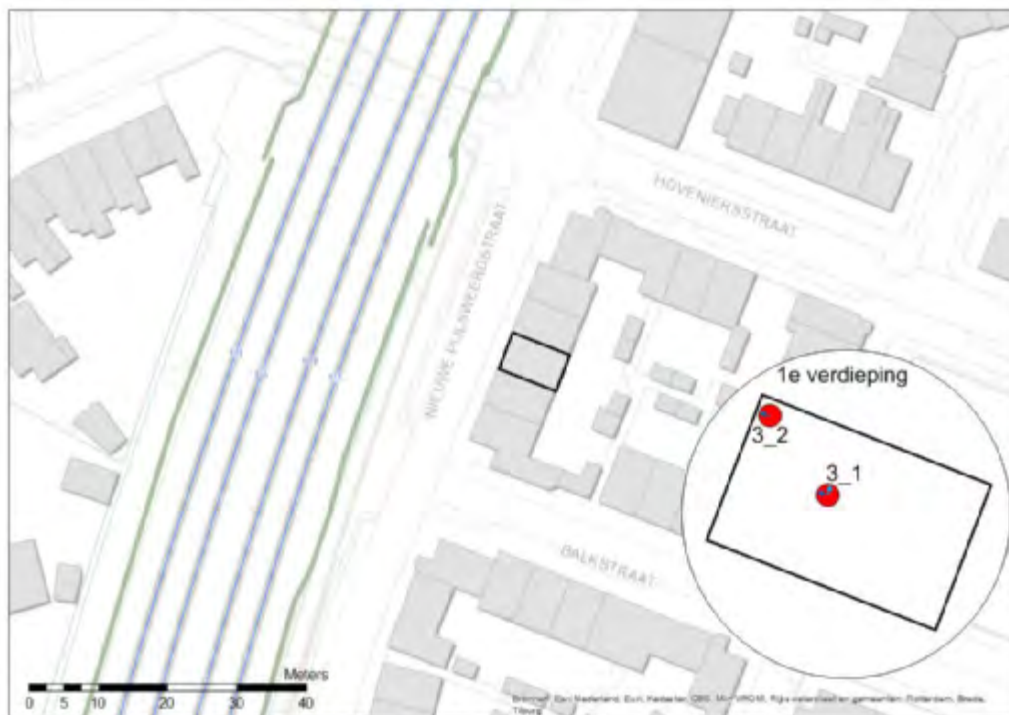
**Figuur III - 229** *Opstelling sensoren Nieuwe Pijlsweerdstraat 63*

Een overzicht van de gebruikte sensorposities is weergegeven in Figuur III - 229, de meetresultaten zijn weergegeven in Figuur III - 230.

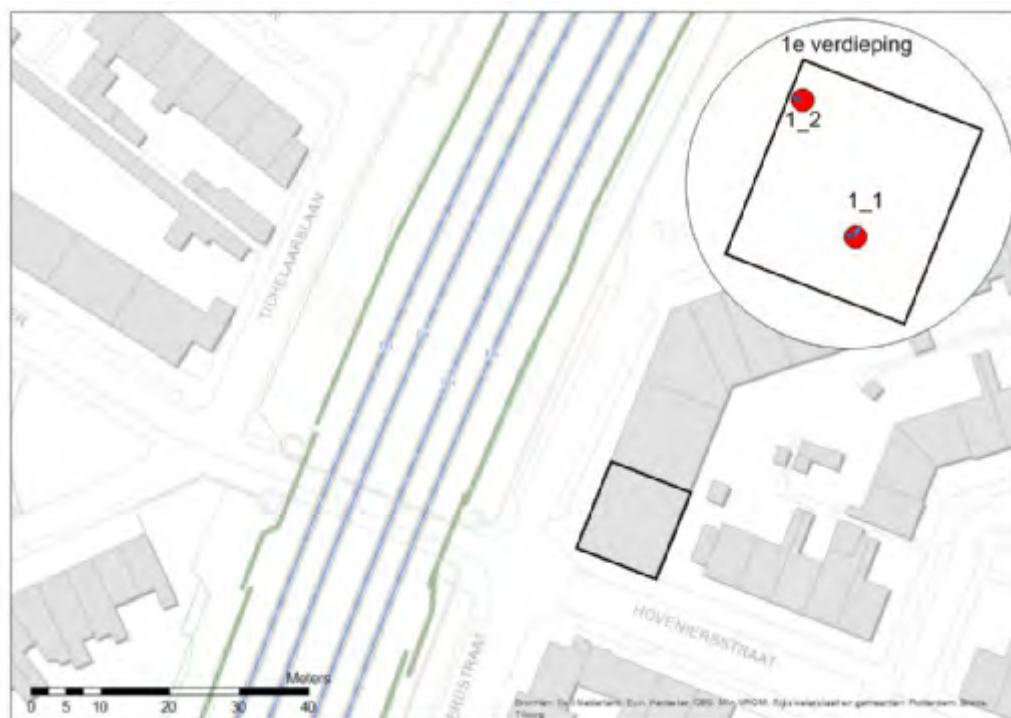
**Figuur III - 234** Opstelling sensoren Nieuwe Pijlswaardstraat 83

Een overzicht van de gebruikte sensorposities is weergegeven in Figuur III - 234, de meetresultaten zijn weergegeven in Figuur III - 235.

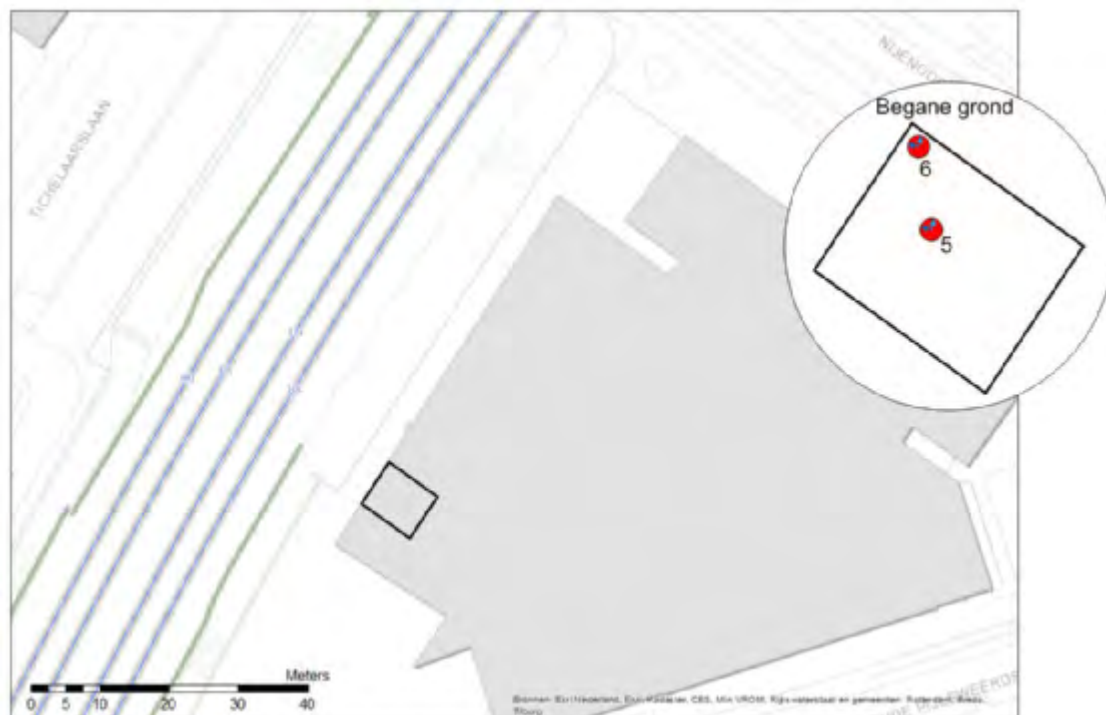
**Figuur III - 239** *Opstelling sensoren Oudenoord 700*

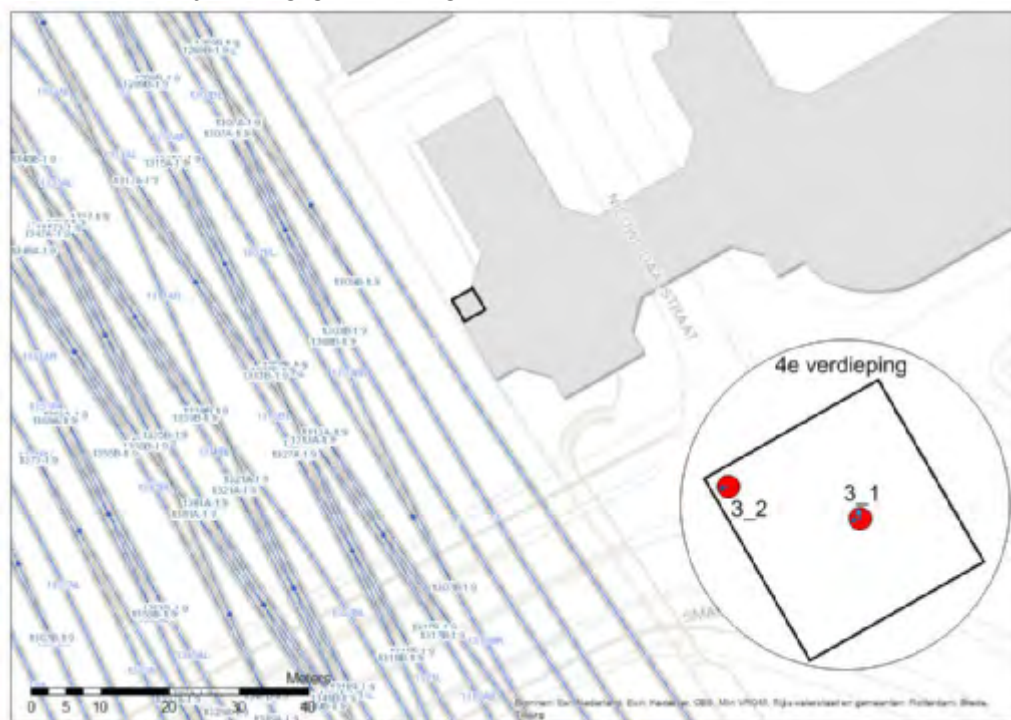
**Figuur III - 244 Opstelling sensoren Leliestraat 55**

Een overzicht van de gebruikte sensorposities is weergegeven in Figuur III - 244, de meetresultaten zijn weergegeven in Figuur III - 245.

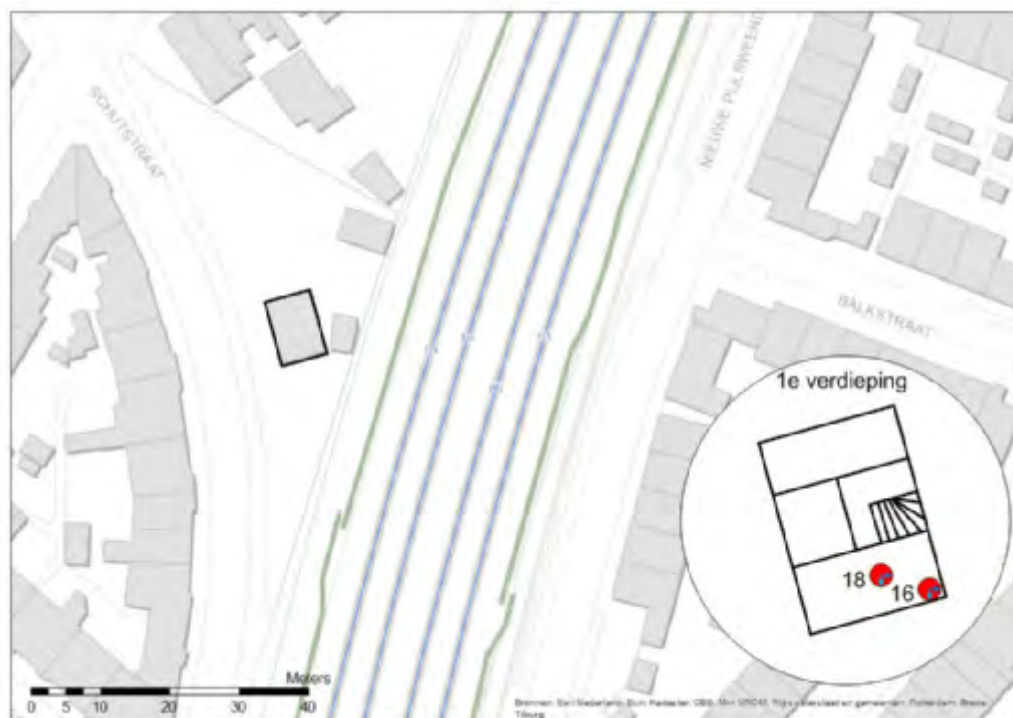
**Figuur III - 249** Opstelling sensoren Schutstraat 89

Een overzicht van de gebruikte sensorposities is weergegeven in Figuur III - 249, de meetresultaten zijn weergegeven in Figuur III - 250.

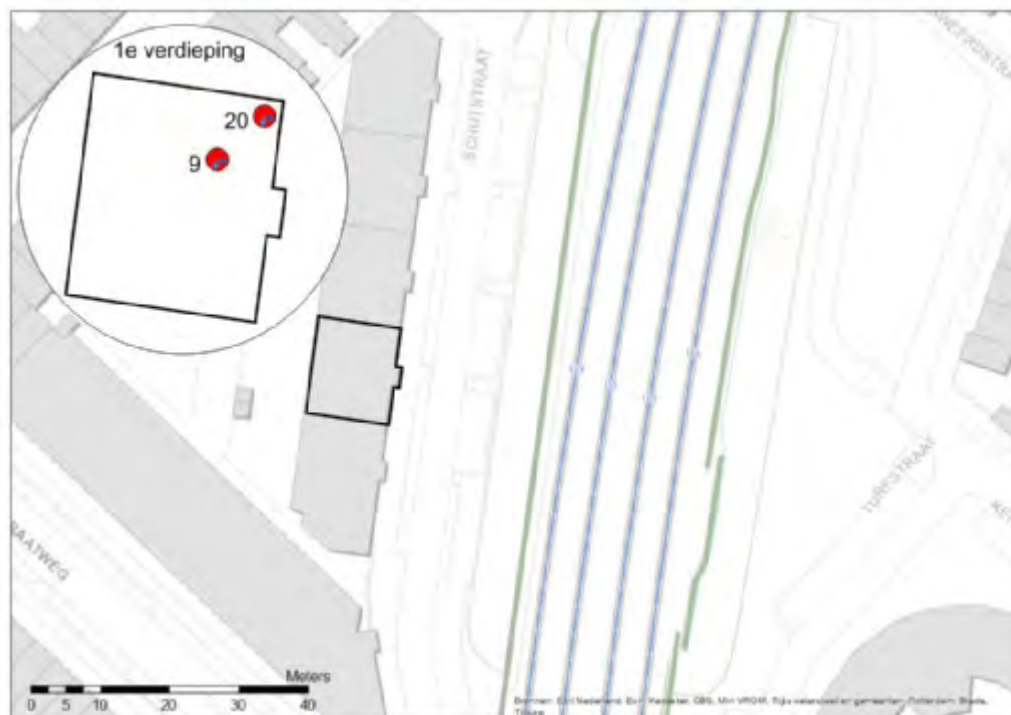
**Figuur III - 259** *Opstelling sensoren Schutstraat 20*

Een overzicht van de gebruikte sensorposities is weergegeven in Figuur III - 259, de meetresultaten zijn weergegeven in Figuur III - 260.

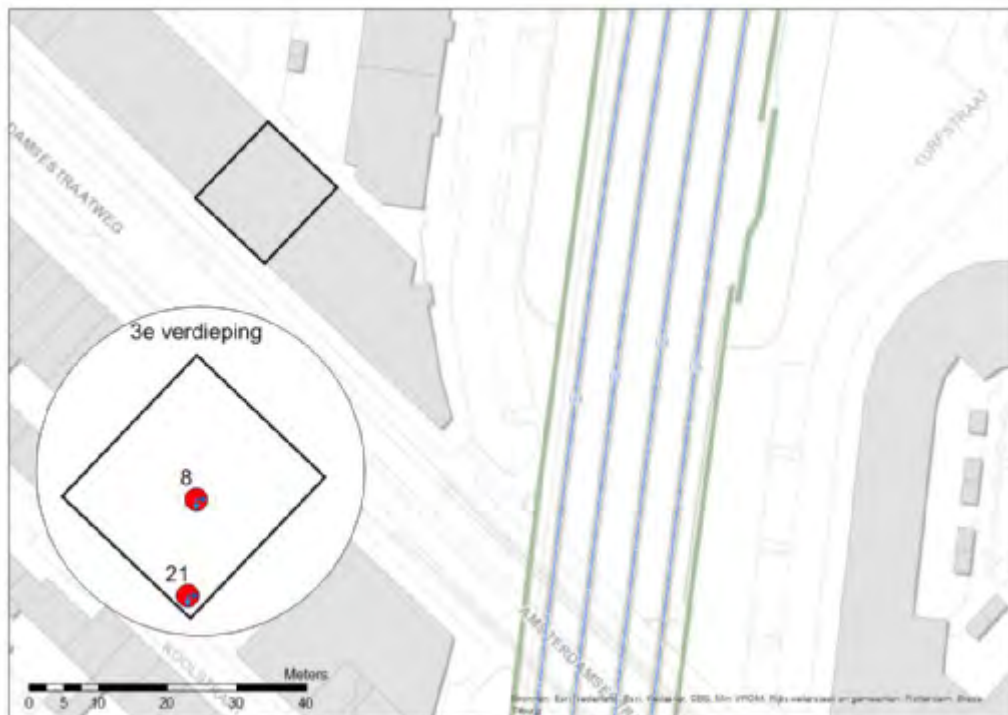
**Figuur III - 264** *Opstelling sensoren Amsterdamsestraatweg 171C*

Een overzicht van de gebruikte sensorposities is weergegeven in Figuur III - 264, de meetresultaten zijn weergegeven in Figuur III - 265.

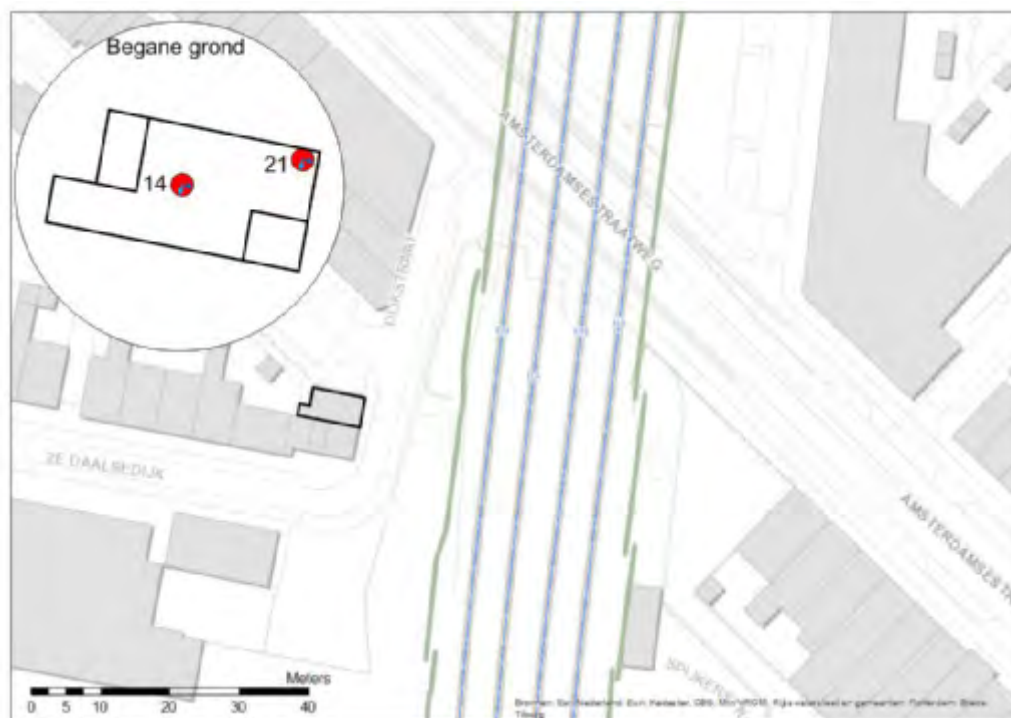
**Figuur III - 269** Opstelling sensoren Dijkstraat 20

Een overzicht van de gebruikte sensorposities is weergegeven in Figuur III - 269, de meetresultaten zijn weergegeven in Figuur III - 270.

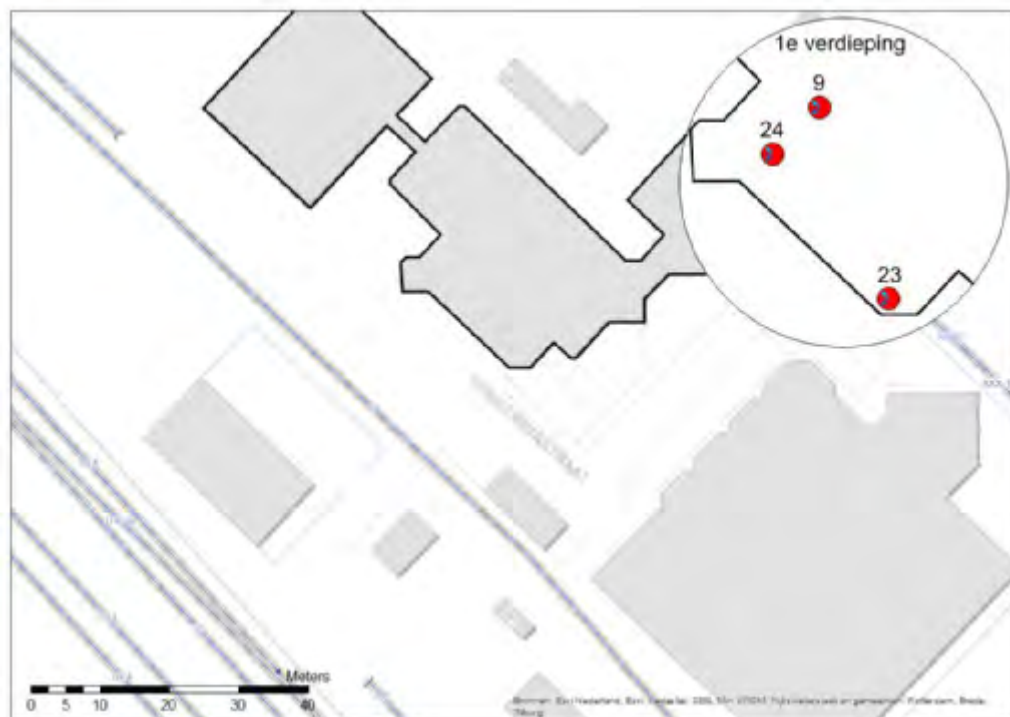
**Figuur III - 274** *Opstelling sensoren Concordiastraat 67*

Een overzicht van de gebruikte sensorposities is weergegeven in Figuur III - 274, de meetresultaten zijn weergegeven in Figuur III - 275.
