# Vooronderzoek Markerwadden

Sidescan sonar en gradiometer onderzoek van de waterbodem

rapport 3770

ADC Rapport 3770

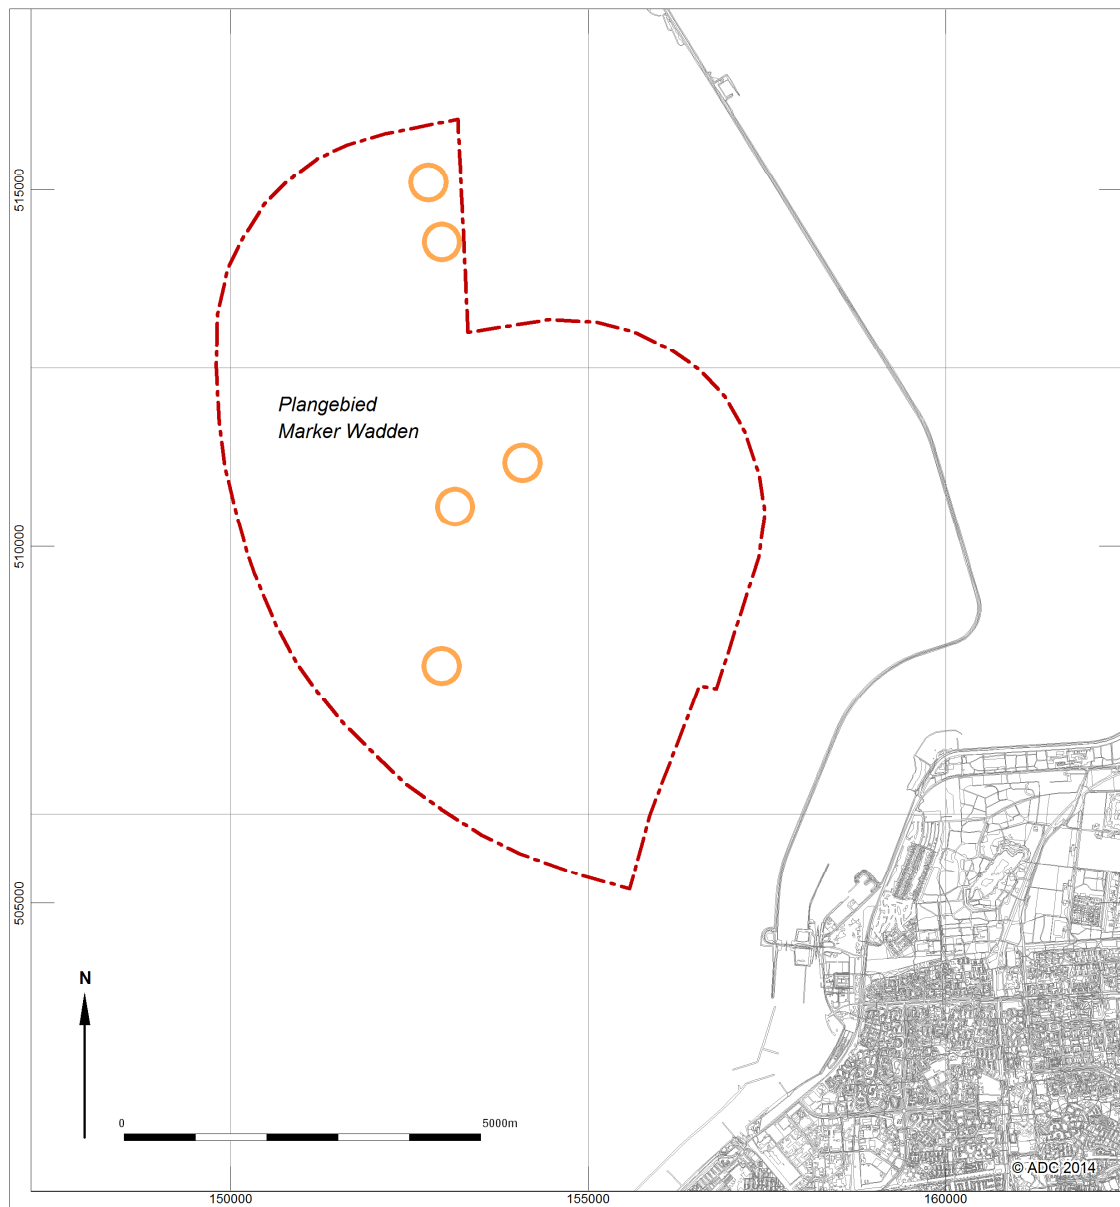
Afbeelding 2: Het plangebied Markerwadden met daarop aangegeven de vijf NGCE verdachte gebieden

Daarnaast heeft historisch vooronderzoek plaatsgevonden in het kader van de omgang met eventueel in het plangebied aanwezige Niet Gesprongen Conventionele Explosieven (NGCE).<sup>2</sup> Dit heeft in totaal vijf verdachte gebieden opgeleverd waarvan niet kan worden uitgesloten dat er mogelijk vliegtuigresten liggen al dan niet met NGCE (afbeelding 2).

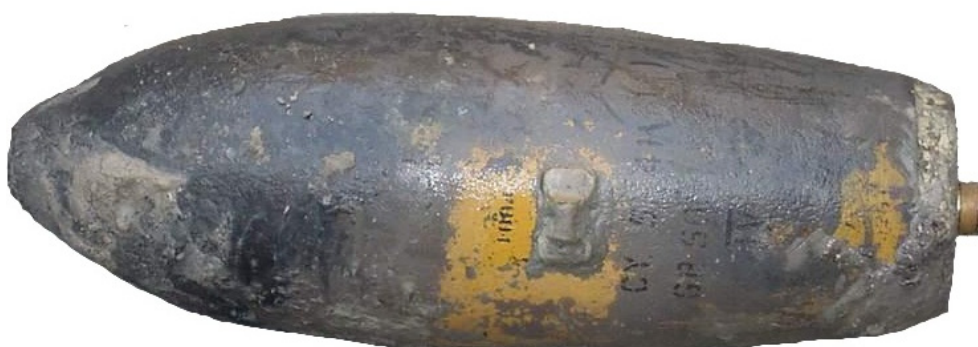
Afbeelding 6: Een 500 lbs vliegtuigbom. De lengte van een dergelijke bom varieert enigszins per type, maar ligt tussen de 90 cm en een meter

Uit de wrakkenkaart van Rijkswaterstaat<sup>17</sup> blijkt dat twee wrakken binnen het onderzoeksgebied zeker geruimd zijn. Van de overige wrakken is de status onbekend. Mede op basis van deze kaart, zijn de vijf verdachte locaties binnen het plangebied gekenmerkt. Ter illustratie zijn in onderstaande afbeeldingen een 500 lbs bom en een onderdeel van een vliegtuigwrak weergegeven.

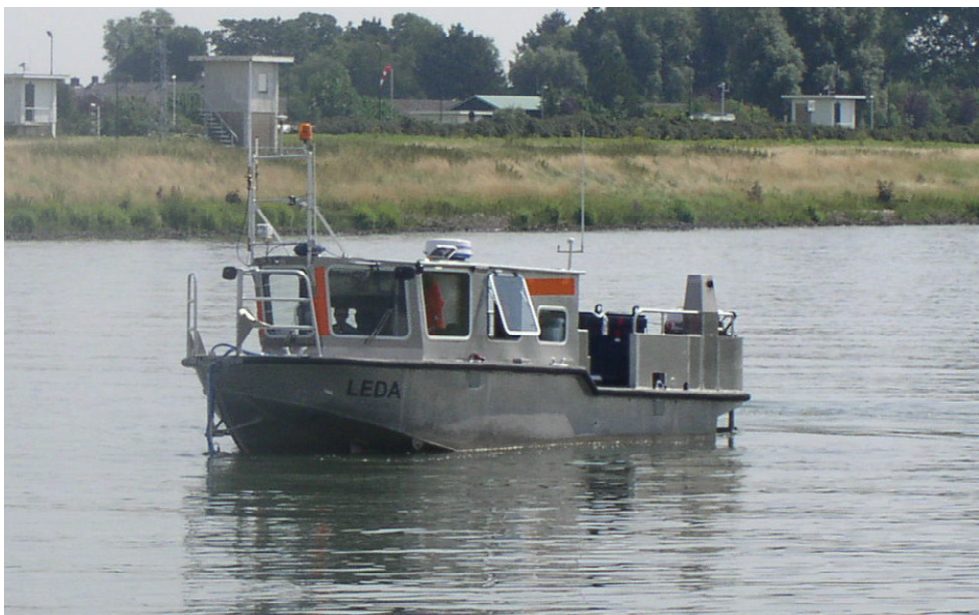
*Afbeelding 9: Het peilvaartuig "Leda"*

De survey met sidescan sonar en gradiometer is uitgevoerd met het peilvaartuig de 'Leda' (afb. 9). Hiertoe heeft dit vaartuig volgens een vooraf vastgesteld vaarlijnenpatroon het gehele onderzoeksgebied vlakdekkend afgevaren (afb. 8).

Desondanks zijn er vaardagen afgebroken vanwege te hoge golfslag (zie dagrapporten survey op de DVD bijlage). De sonar metingen zijn uitgevoerd met de Edgetech 4125 sidescan sonar, die op twee frequenties kan meten, 600 en 1600 KHz. De sonaropnamen zijn gemaakt met een resolutie van 600 KHz. De sidescan is voorzien van een diepte- en een motionsensor en wordt achter de Leda aan een kabel gesleept. Gemiddeld bevond de sidescan sonar zich op ongeveer 2 meter boven de waterbodem. De metingen zijn geregistreerd met het programma Discover dat standaard bij de sidescan sonar wordt meegeleverd.

Voor de plaatsbepaling is gebruik gemaakt van een Septentrio 06-GPS (RTK-GPS) met een nauwkeurigheid van 2 centimeter in de x, y en z- richting. De locatie van de sidescan sonar onder water wordt bepaald aan de hand van de lengte van de sleepkabel en de dieptesensor. Door de configuratie van de meetopstelling en de beweging van de boot is een horizontale nauwkeurigheid van 1-2 meter en verticaal 0.5-1 meter haalbaar. De positionering van de sidescan is regelmatig gecontroleerd, door een meetpaal of strekdam in de buurt van de haven van Lelystad in te meten (zie dagrapporten CDROM bijlage).

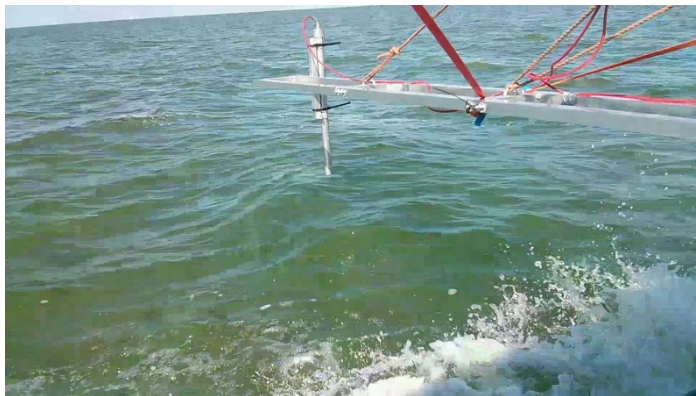
Afbeelding 10b: De gradiometer aan bakboordzijde
