Schoepikstraat 1

Schoepikstraat 1, Woonhuis

Bouwkundige vooropname

Nulmeting hoogte

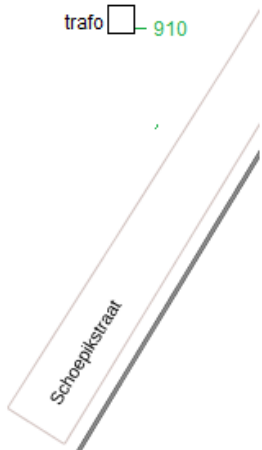
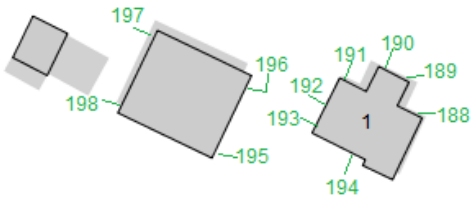
Schoepikstraat 1
te Duiven

Meetpunt nummers	Plaatsbeschrijving	Hoogte t.o.v. NAP d.d. 19/23-06-17
Referentiebout 910	Geplaatste bout trafo hoek Schoepikstraat/Boleeweg Gekoppeld aan ref.904/NAP040B0302 = 10.120+	9.557
Meetpunt 188	Schoepikstraat 1	10.248
Meetpunt 189	Schoepikstraat 1	10.326
Meetpunt 190	Schoepikstraat 1	10.402
Meetpunt 191	Schoepikstraat 1	10.397
Meetpunt 192	Schoepikstraat 1	10.406
Meetpunt 193	Schoepikstraat 1	10.316
Meetpunt 194	Schoepikstraat 1	10.394
Meetpunt 195	Schoepikstraat 1	10.390
Meetpunt 196	Schoepikstraat 1	10.317
Meetpunt 197	Schoepikstraat 1	10.166
Meetpunt 198	Schoepikstraat 1	10.350

trafo 910
