HISTORISCH BODEMONDERZOEK

MASTERPLAN "STRAND HORST"

TE ERMELO

| <b>Rapportnummer</b> | 1887.001 |

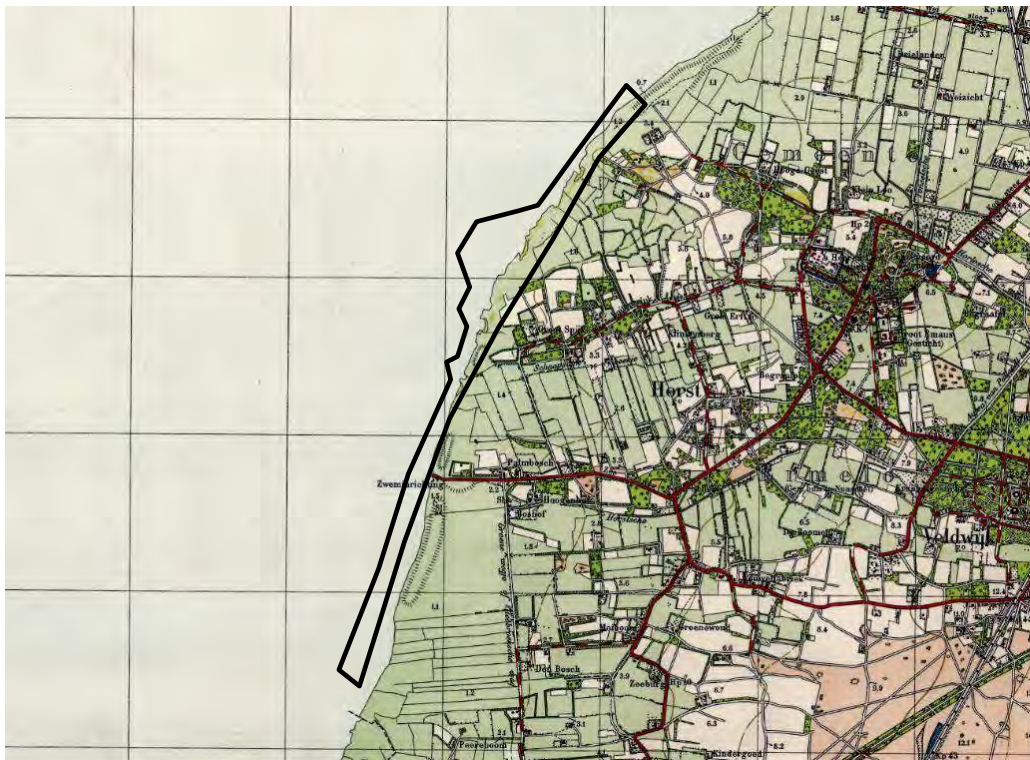
1932.

| Kaartjaar | Beschrijving |
|---|---|
| 1932 | Geen belangrijke wijzigingen ten opzichte van voorgaand kaartmateriaal. In dit jaar is de laatste hand gelegd aan de afsluitdijk en is de locatie gelegen aan het IJsselmeer. Aan de zuidzijde is een zweminrichting aangeduid. |

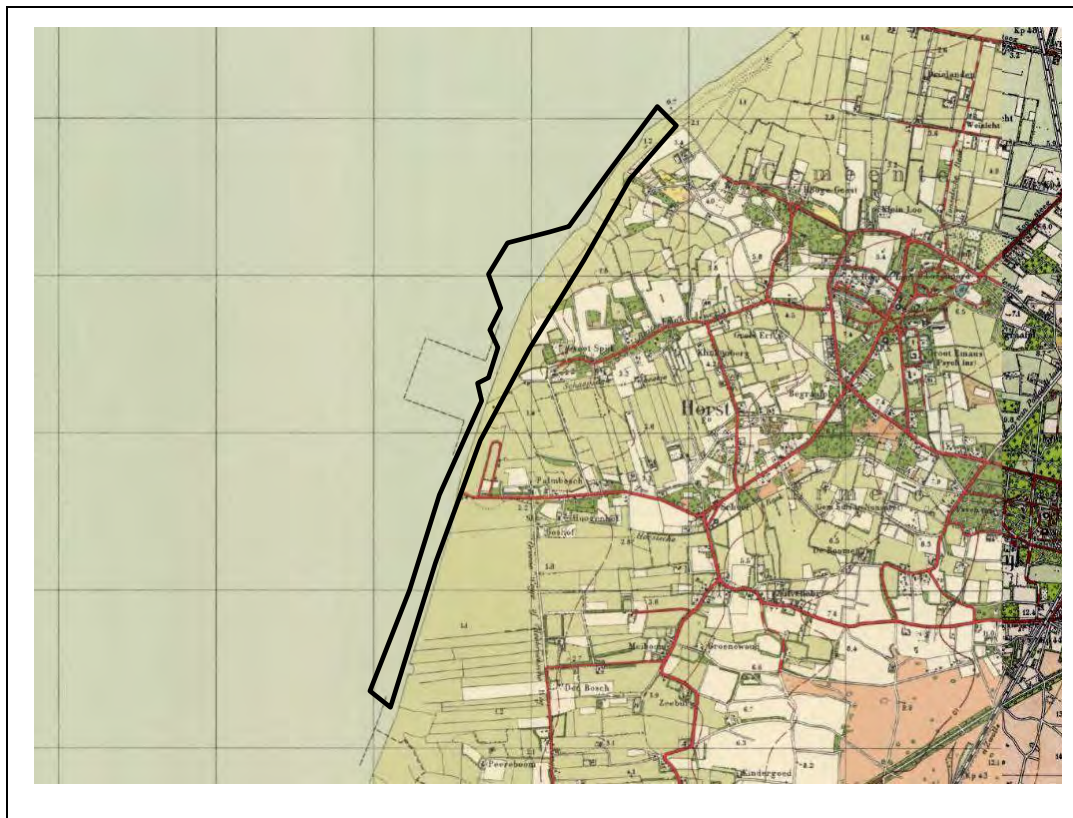
1951.

| Kaartjaar | Beschrijving |
|---|---|
| 1951 | De oeverlijn is afgevlakt. |

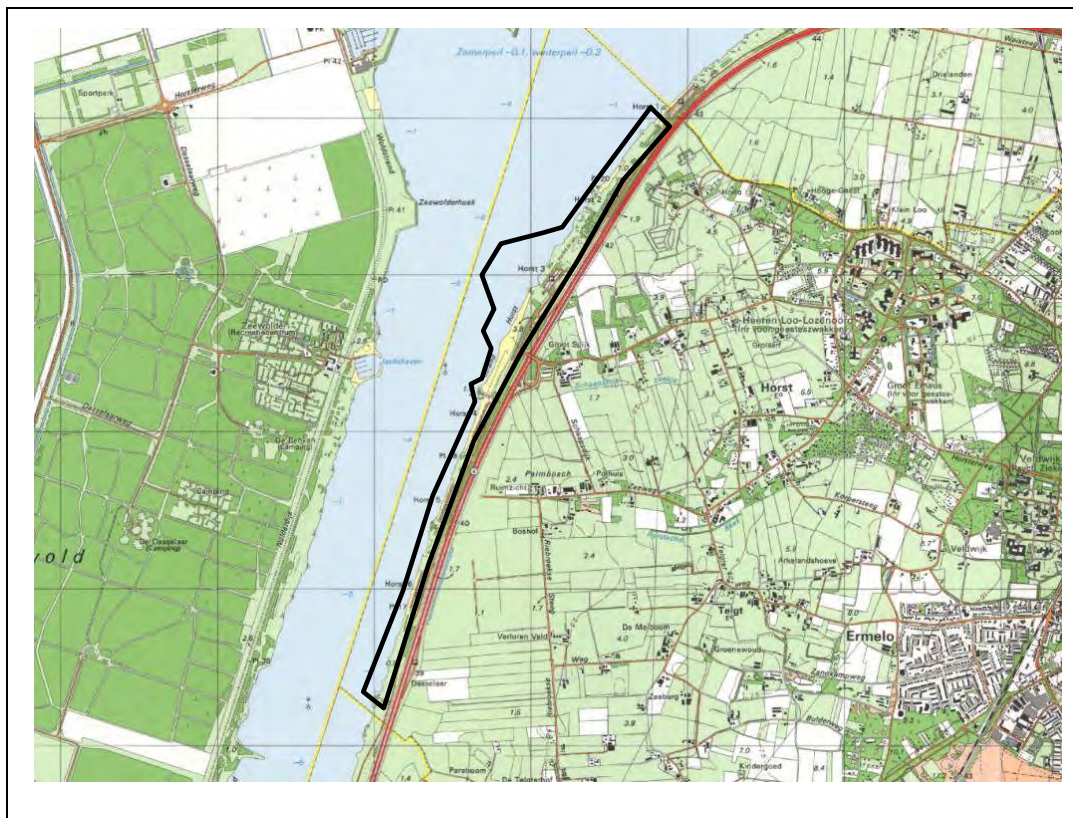
1987.

| Kaartjaar | Beschrijving |
|---|---|
| 1987 | Het aantal kleinschalige bebouwingen neemt per parkeerplaats toe. Verder geen belangrijke wijzigingen ten opzichte van voorgaand kaartmateriaal. |

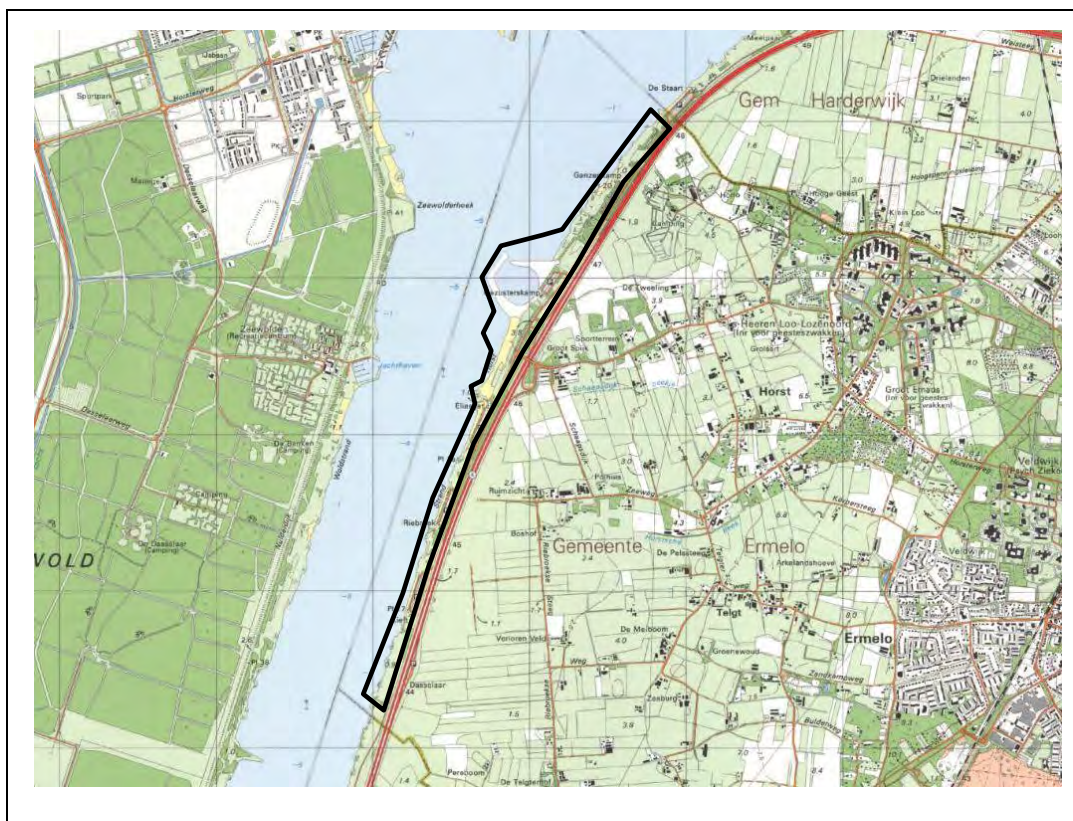
1991.

| Kaartjaar | Beschrijving |
|---|---|
| 1991 | De jachthaven wordt in aanleg weergegeven. Verder geen belangrijke wijzigingen ten opzichte van voorgaand kaartmateriaal. |
