LANDSCHAPPELIJKE INPASSING  
INFILTRATIEBEKKEN KERKDREEF  
ULVENHOUT

| <b>Titel</b> | Landschappelijke inpassing infiltratiebekken Kerkdreef, Ulvenhout |
| <b>Projectnummer</b> | 370335 |
| <b>Datum</b><br><b>Status</b> | 22-11-2019<br>definitief |

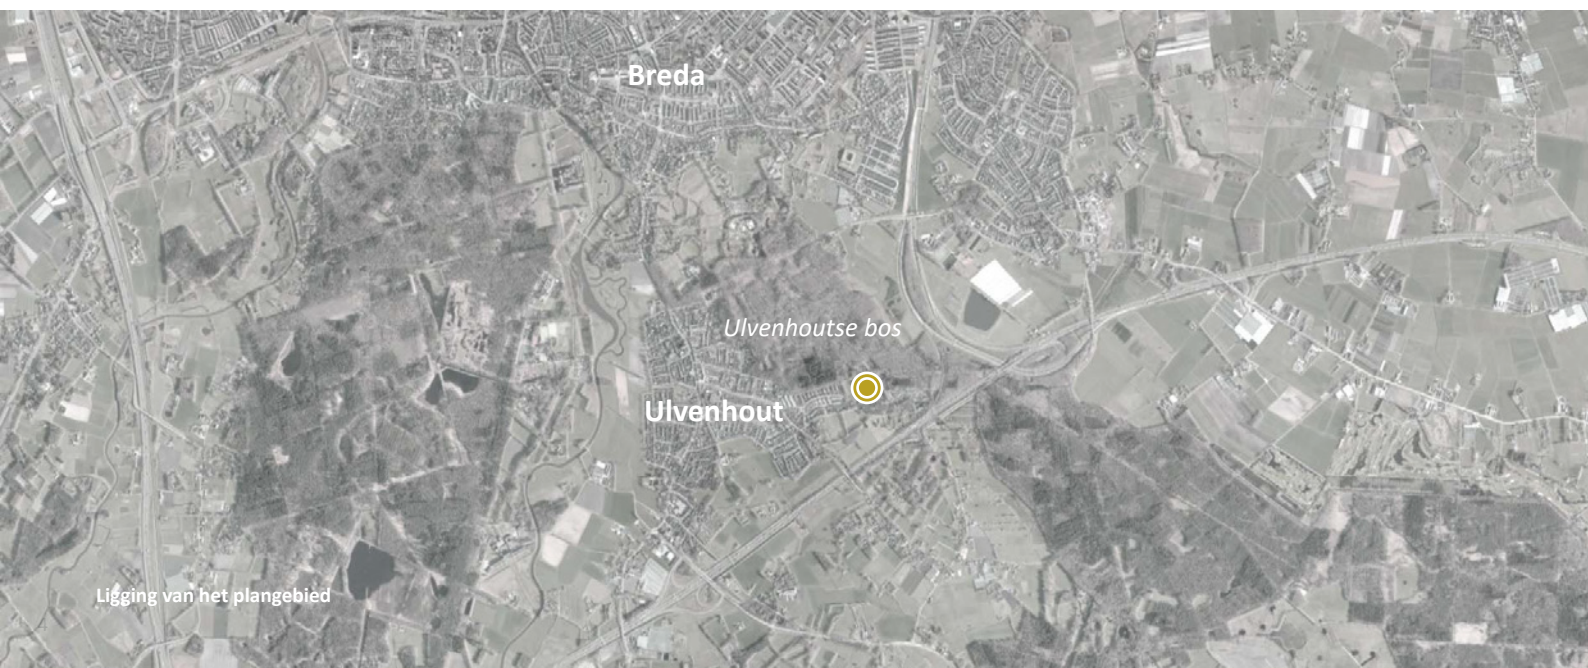
Ligging van het plangebied

Bijgevoegde kaart geeft de beoogde locatie van het infiltratiebekken aan, geprojecteerd over de huidige maaiveldhoogtes. Het bekken dient te voldoen aan onderstaande randvoorwaarden:

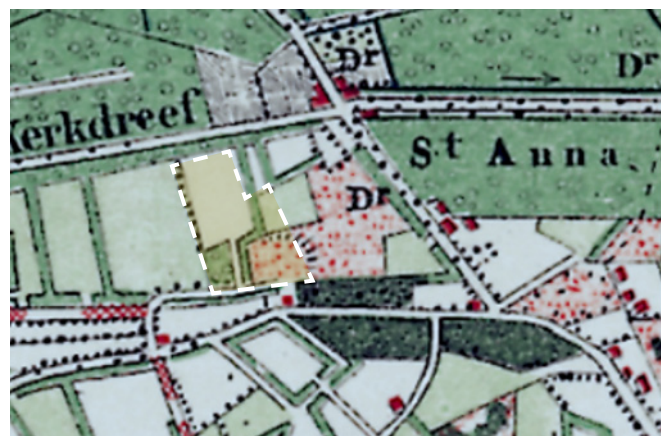
Historische kaart 1880

Op historische kaarten van omstreeks 1850-1880 is duidelijk te zien dat het plangebied zich bevindt in het voor Brabant typische kleinschalige landschap (vaak benoemd als het "Brabant Mozaïek"). Een gebied van nature gevormd door natte beekdalen, afgewisseld met natte- en droge bosgebieden. Dit natuurlijke landschap is door de mens ontgonnen tot heide, bossen, kleinschalige beekdalen en akkergronden.

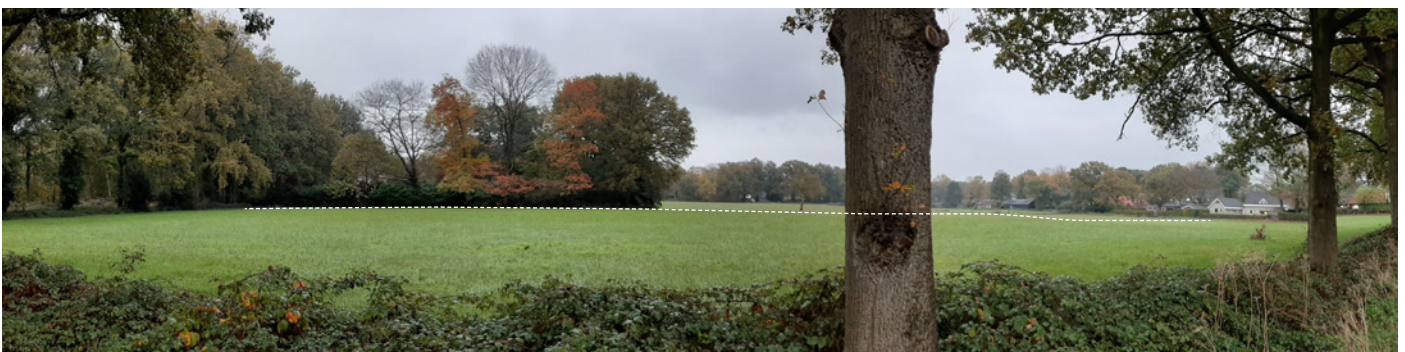
Glooiend landschap

Het natuurlijk- en cultuurhistorische landschap is nog af te lezen aan het reliëf van het maaiveld. Water en wind hebben de aanwezige glooiingen gevormd. De mens heeft door ophogingen en greppels een kavelindeling gemaakt, welke nog steeds zichtbaar is.

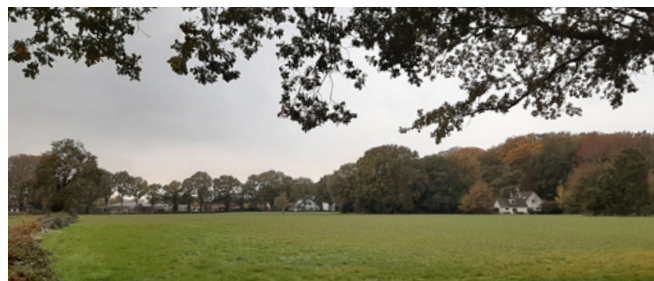
Zicht vanaf de Geersbroekseweg

Vanuit de randen van het plangebied is veel zicht op het beoogde bekken. De woningen langs de Eikendreef hebben vanaf de voorkanten zicht op het bekken. De woningen langs de Kraaijenbergsestraat vanuit de achtertuinen. Tevens is vanaf de Kerkdreef (recreatieve route) en Geersbroekseweg (deels) zicht op het bekken. De woning Kerkdreef 3 heeft geen zicht op het bekken door dichte opgaande beplanting rond de woonkavel.

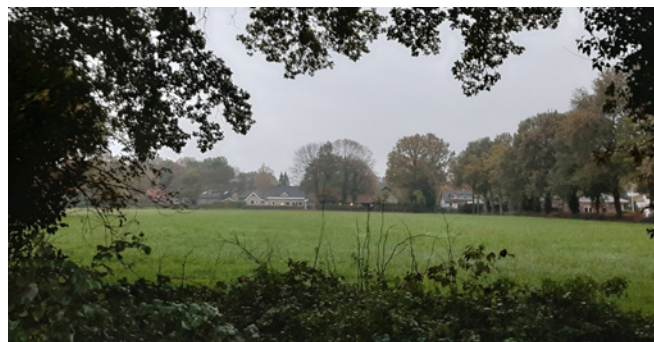
Zicht vanaf de Kerkdreef

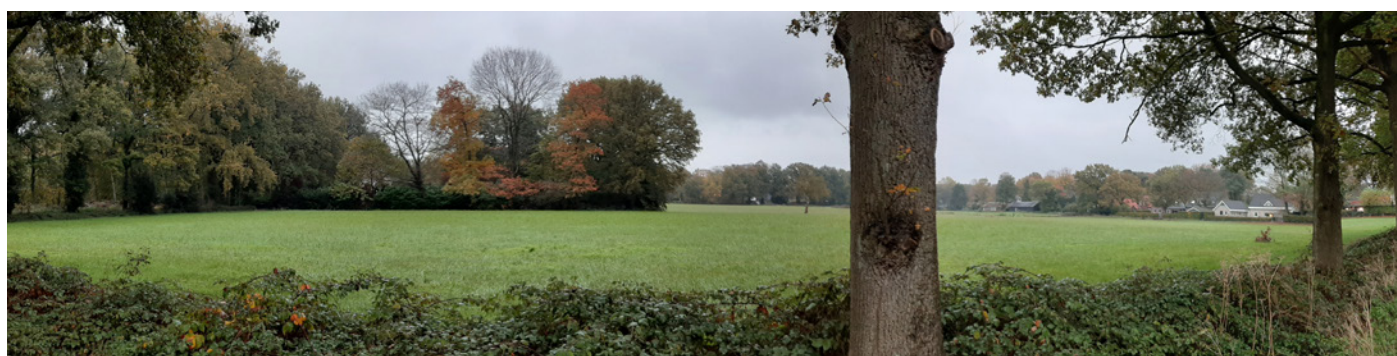
Zicht vanaf de Eikendreef

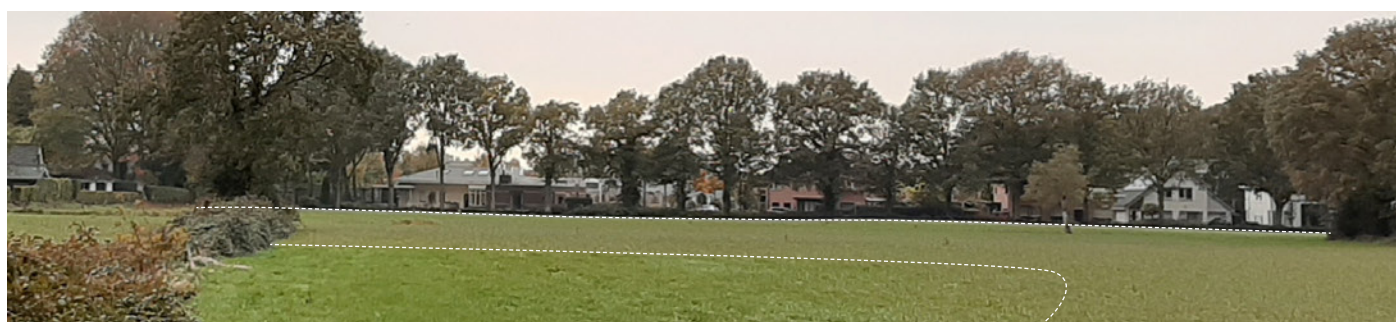
Gebruik maken van microreliëf (inspiratief)

Door de vooraf gestelde randvoorwaarden is het niet mogelijk het aanwezige natuurlijke reliëf te benutten voor het inpassen van een infiltratiebekken. Wel kan dit reliëf als inspiratie worden gebruikt om een onopvallende laagte in het landschap te maken. De randen van het bekken worden vormgegeven door middel van zeer flauwe taluds. Een glooiende landschap, zoals het nu is, is het doel.

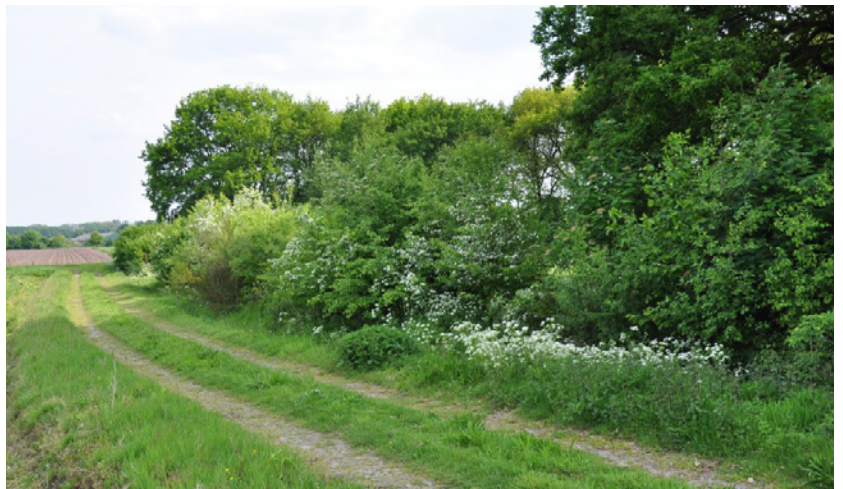
Mantel-zoom-vegetatie

Door middel van een flauw talud (1:20) wordt het huidige maaiveld aangesloten op de bodem van het bekken. De beplanting rond Kerkdreef 3 bestaat uit dichte bosschages. Hierop wordt aangesloten met een mantel-zoomvegetatie. Deze ligt op het zuiden gericht, wat ten goede komt aan de biodiversiteit. De mantel-zoomvegetatie bestaat uit: Sleedoorn, Gelderse roos, Vlier en Els.

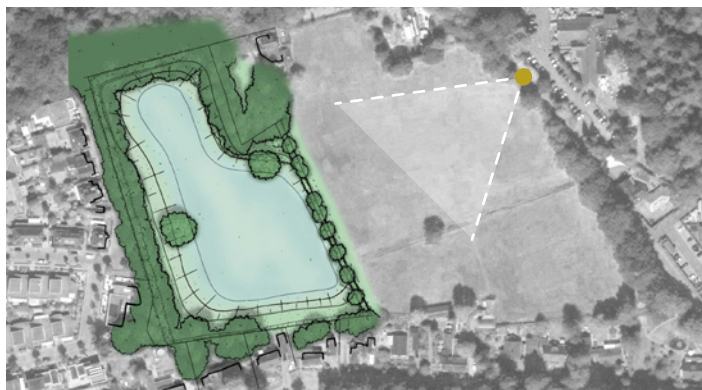
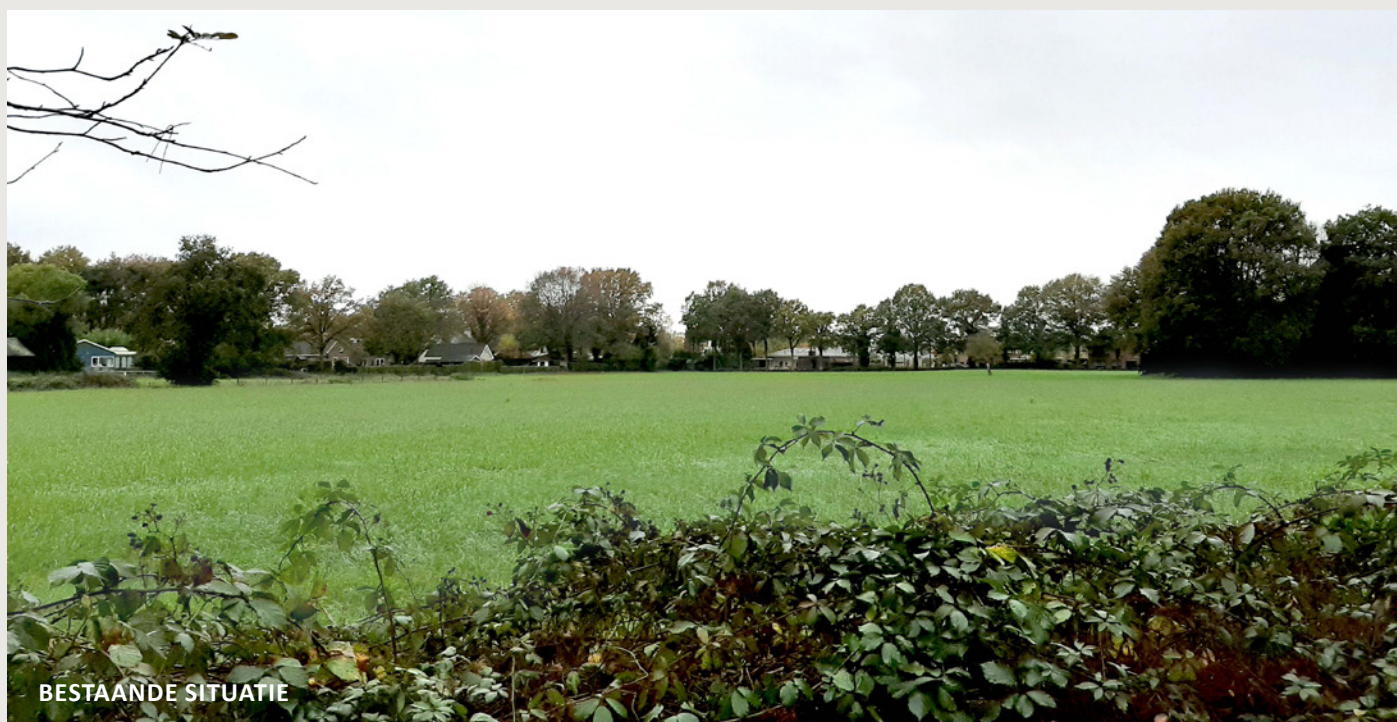
# IMPRESSIE GEERSBROEKSEWEG

NIEUWE SITUATIE (WIJZIGINGEN ZIJN IN KLEUR WEERGEGEVEN)

BESTAANDE SITUATIE

Om de uitzichten vanuit de randen van het plangebied te behouden blijft de inrichting van het bekken summier. Het gebied wordt kleinschaliger en pittoresker gemaakt (om de belevingswaarde te vergroten) door twee solitaire bomen (Zwarte els) op de overgang van nat naar droog te planten. Tevens wordt door middel van een extensief, op biodiversiteit gericht, maaibeheer een gevarieerde kruidenvegetatie verkregen.

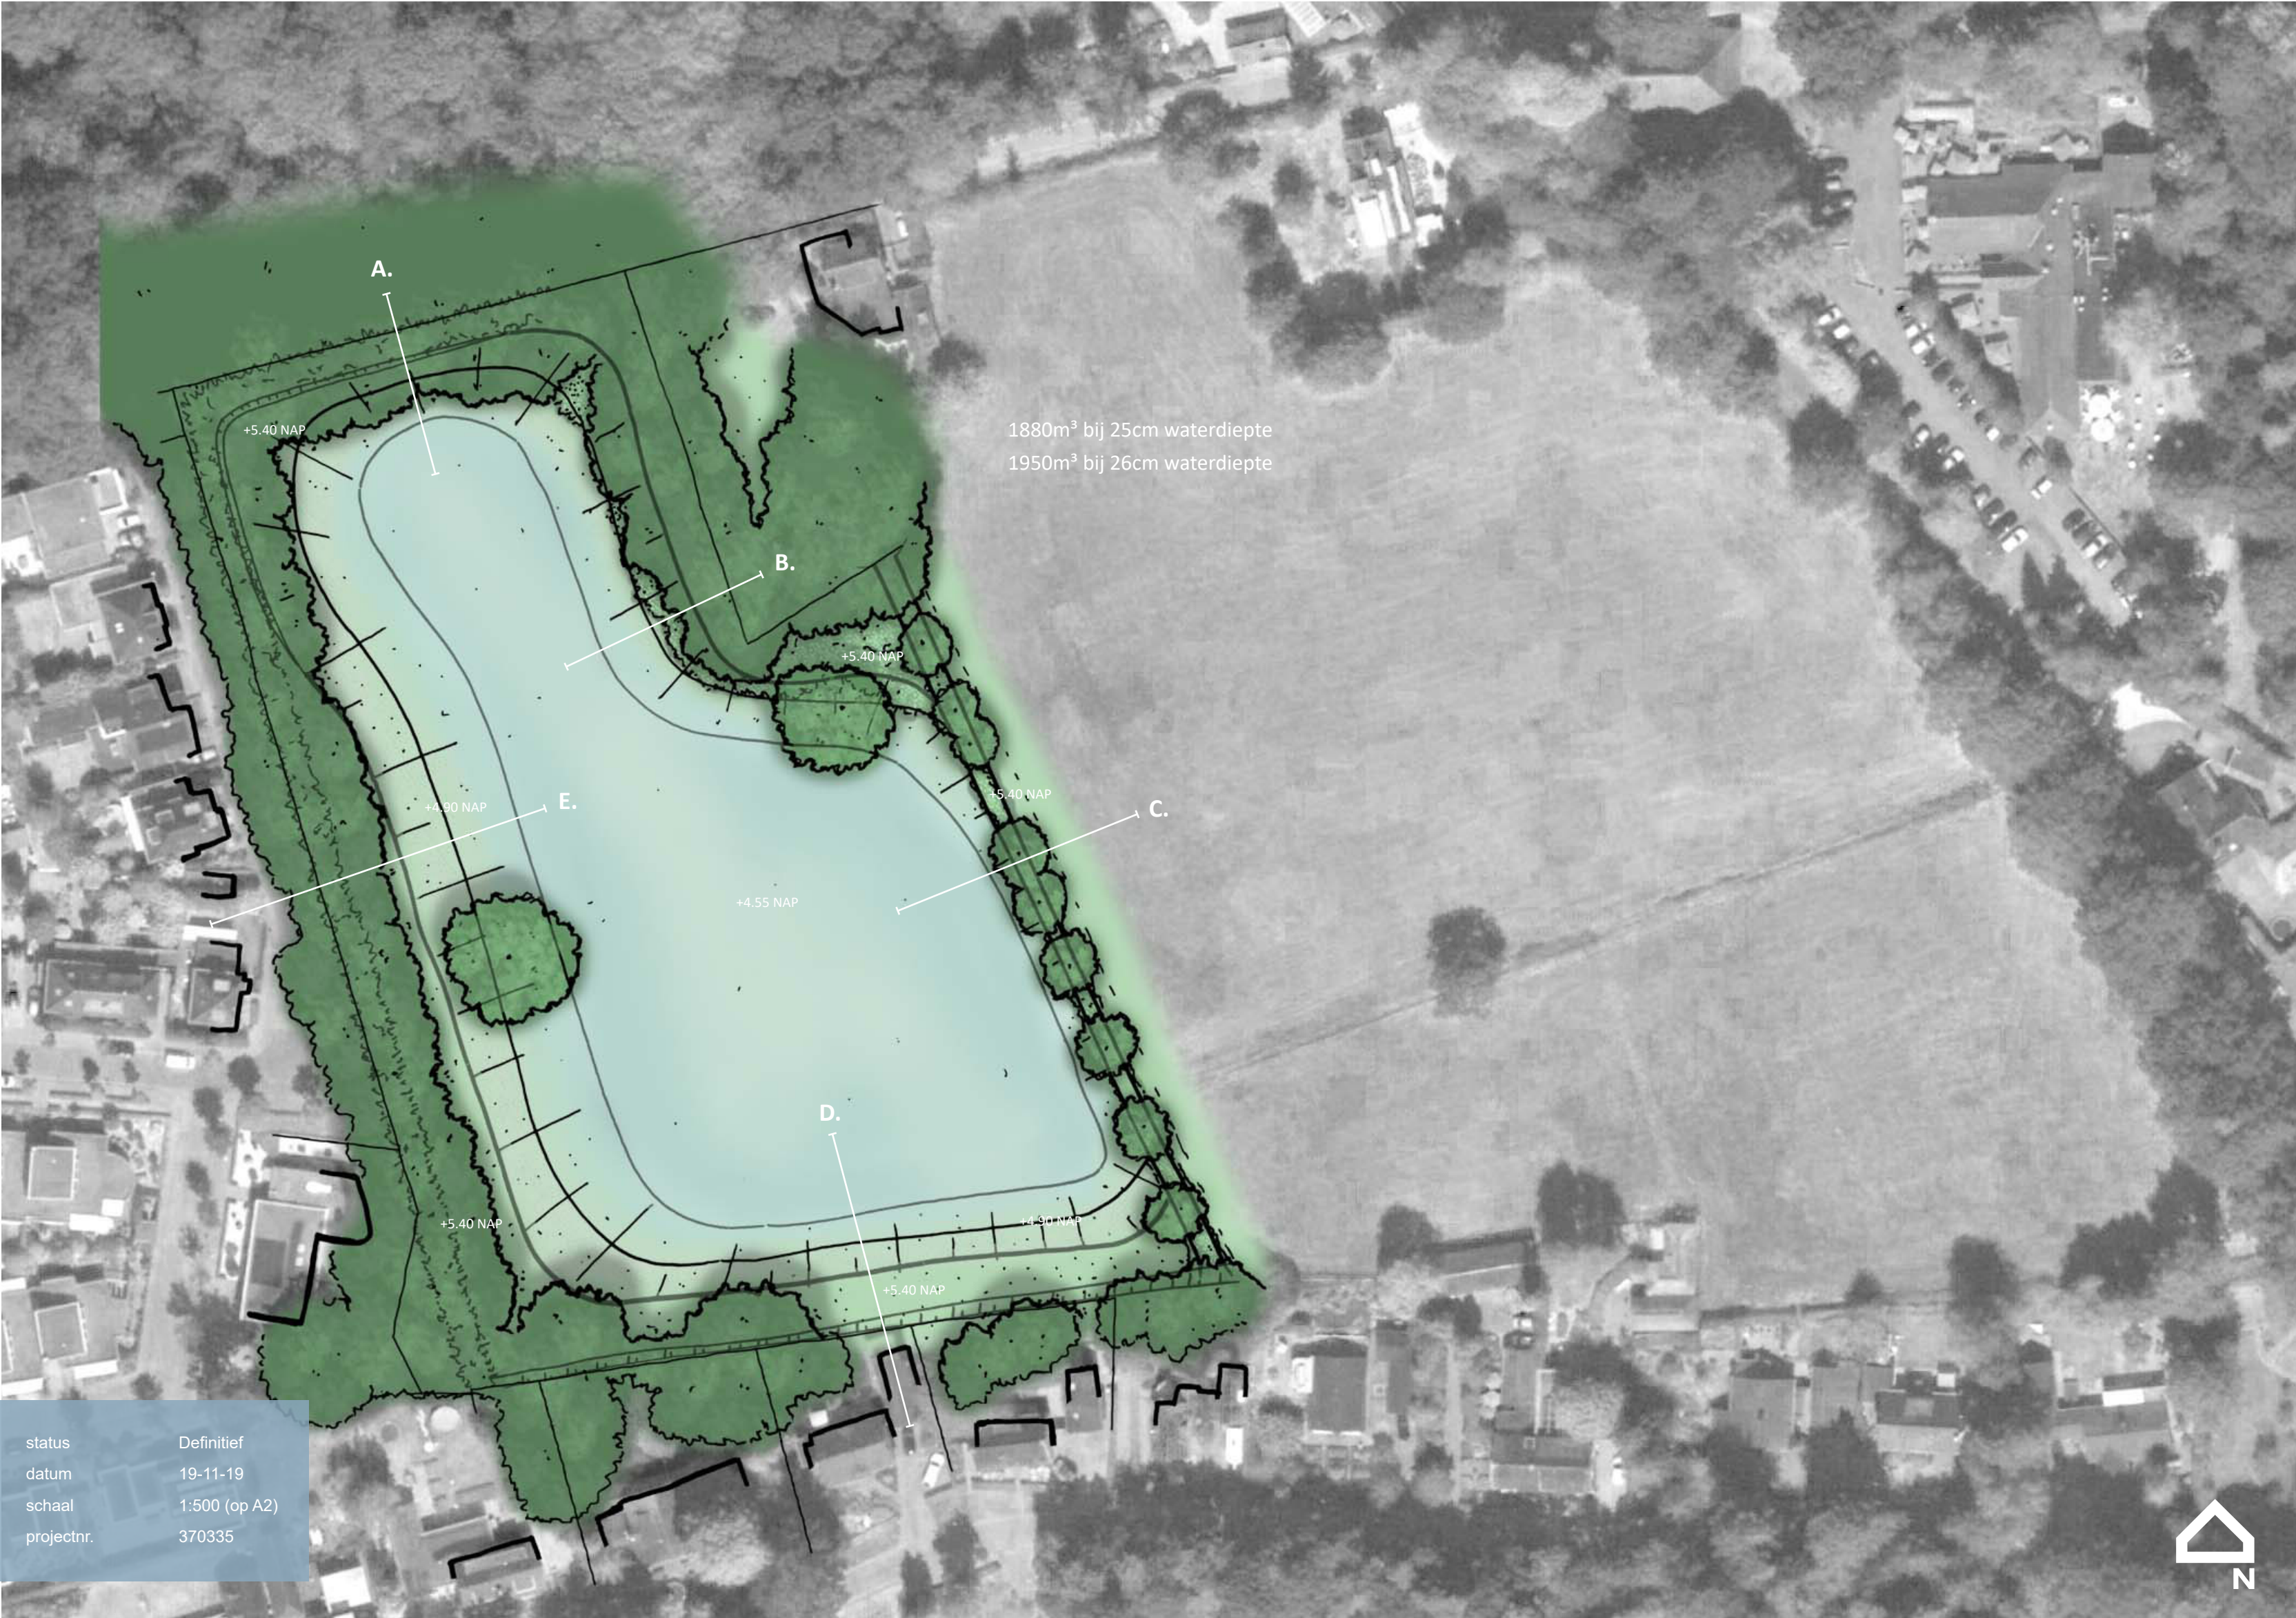
# LANDSCHAPPELIJKE INPASSING INFILTRATIEBEKKEN

## KERKDREEF, ULVENHOUT
