## Rapport

## Veiligheidsscope WAM

Dijkversterking Wijk bij Duurstede – Amerongen

Definitief D1.0

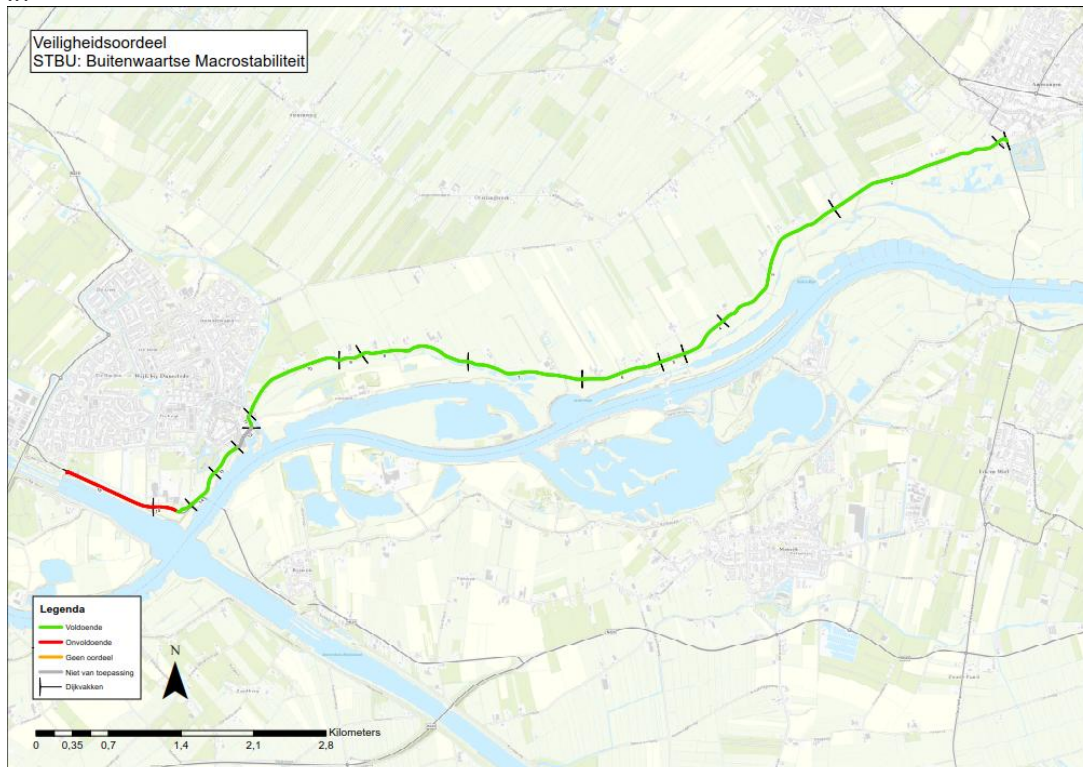
Figuur 4-4 Overzicht veiligheidsoordeel voor mechanisme Macrostabiteit Buitenwaarts (STBU) op basis van val na hoog water

De buitenwaartse macrostabiteit voor dijken met een kleikern is steekproefsgewijs beschouwd voor vier maatgevende doorsnedes. Dit betreffen doorsnedes waarbij het voorland ten minste vier meter lager ligt dan de buitenwaterstand en waar sprake is van een steil buitentalud.

De buitenwaartse macrostabiteit voor de dijken met een zandkern (de voorhavendijk) is beschouwd voor de maatgevende doorsnede. De voorhavendijk voldoet niet aan de minimaal vereiste stabiliteitsfactor.

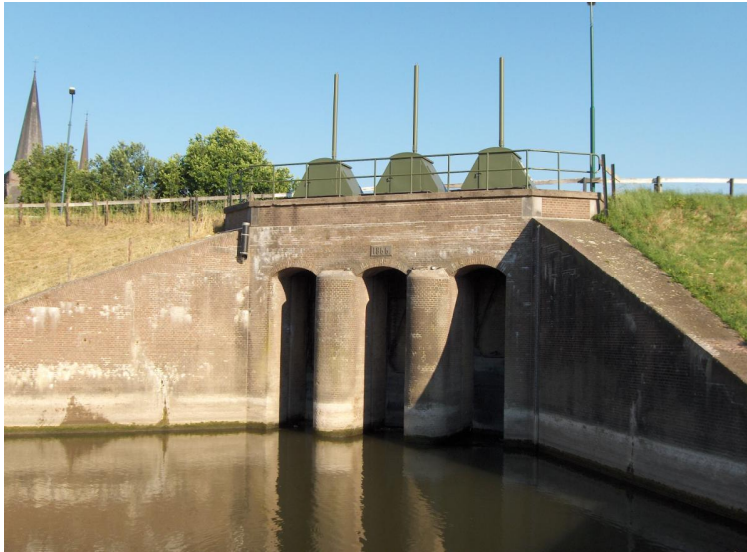
Figuur 9-1 Constructie Inlaat Kromme Rijn (bovenhoofd)

Inlaat Kromme Rijn ten oosten van Wijk bij Duurstede is onderdeel van normtraject 44-1 ter hoogte van dijkpaal 86. Deze inlaatsluis vormt de verbinding van de Lek met de Kromme Rijn. De sluis is in 1866 aangelegd als inundatiesluis. Op dit moment fungeert het kunstwerk als inlaatsluis.

De sluis bestaat uit een gemetselde constructie met drie stroomkokers. De kokers worden elk afgesloten met een stalen schuif aan de binnen- en de buitenzijde. Aan de binnenzijde van de sluis bevindt zich een kwelkom die, afhankelijk van de waterstand op de Lek/Nederrijn, wordt opgezet tot maximaal NAP +5 m. De kruinhoogte van het kunstwerk bedraagt NAP +10,15 m (VTV toetsing derde ronde). In 2002 en 2004 hebben renovatiewerkzaamheden plaatsgevonden aan de Inlaat Kromme Rijn. Hierbij zijn in 2002 de schuiven uit de constructie gehaald, volledig gezandstraald en voorzien van een nieuwe corrosiewerende coating. In 2004 is het metselwerk aan de binnenzijde van de inlaat vernieuwd.
