## DPO Leidingtracé – Bokhoven en Vlijmen

Waterbodemonderzoek inclusief milieuhygiënisch vooronderzoek

Status : definitief  
Kenmerk : 1904M503/PMU/rap3.1  
Datum : 2 januari 2020

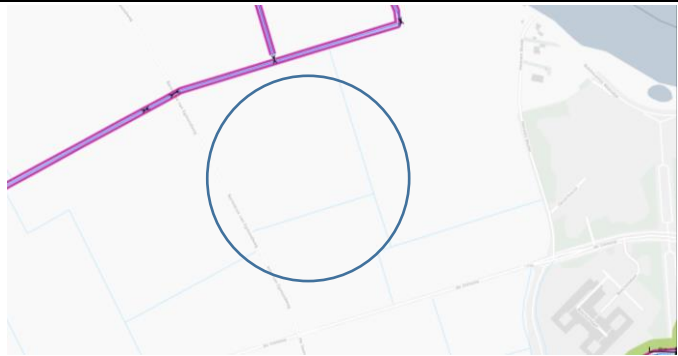
| Informatie watergang | | |
|---|---|---|
| Kaart watersysteem en omgeving | <p>Figuur 1: watersysteem (bron: Waterschap Aa en Maas)</p> | |

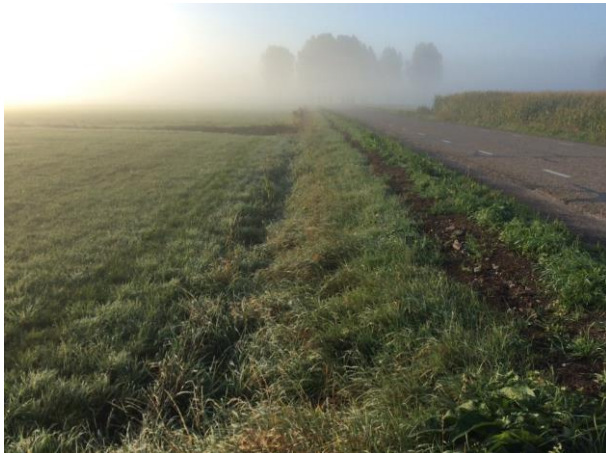
**Fotonummer 1:** Gericht zuid (SL-100-serie)

Ter plaatse van watergang 1 (100-serie) en watergang 2 (400-serie) is geen water en slib waargenomen.
