**Buitendijkse Haven Urk, IJsselmeer**  
**Inventariserend Veldonderzoek (opwaterfase)**

Periplus Archeomare rapport nr. 17A004-02

Periplus Archeomare Rapport 17A004-02  
Inventariserend Veldonderzoek (opwaterfase), buitendijkse haven Urk  
Auteurs: S. van den Brenk en R. van Lil

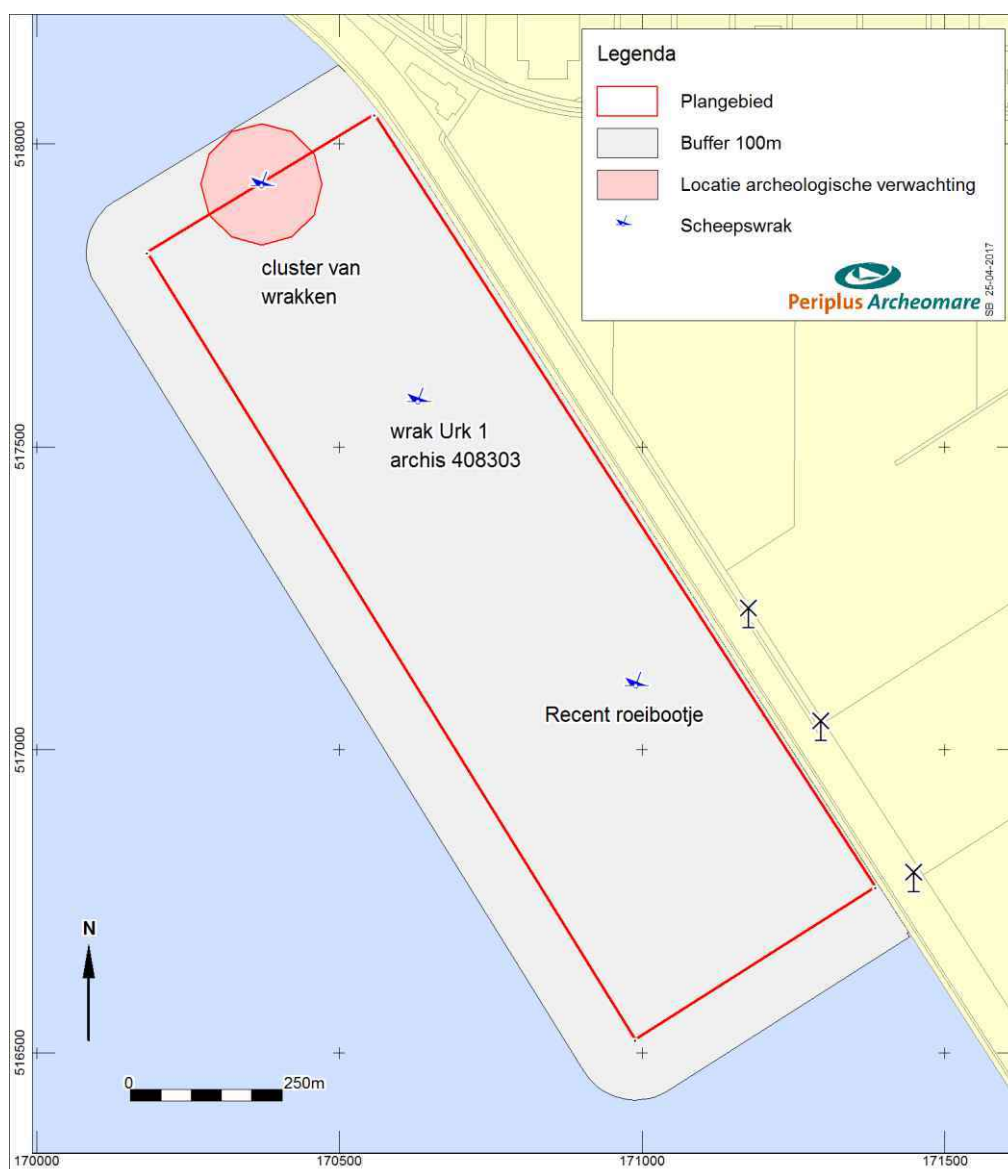
Afbeelding 1. Locatie met een archeologische verwachting

Aan de derde locatie met resten van meerdere wrakken is een archeologische verwachting toegekend. Deze (vermoedelijk) opzettelijk afgezonken schepen zijn onderdeel van de geschiedenis van Urk. Geadviseerd wordt om deze locatie inclusief een bufferzone van 100 meter rondom te ontzien bij de voorgenomen werkzaamheden. Indien dit niet mogelijk is, kan de werkelijke archeologische waarde vastgesteld worden door middel van aanvullend onderzoek. Dit kan bijvoorbeeld door middel van een duikinspectie.

Geadviseerd wordt, om deze twee wraklocaties vrij te geven voor onderzoek door sportduikers van de Landelijke Werkgroep Archeologie Onder Water (LWAOW), voordat de werkzaamheden aan de nieuwe haven van start gaan. De heer Van Holk, coördinator Steunpunt Archeologie en jonge Monumenten Flevoland, heeft in reactie op het conceptrapport aangegeven dat hij niet uitsluit dat het roeivlet van archeologische waarde is. Volgens Van Holk zou het kunnen gaan om bijboot van een vrachtschip. Hij adviseert om onderzoek op het wrak te laten uitvoeren door de LWAOW in samenwerking met een professionele scheepsarcheoloog, die het onderzoek coördineert en rapporteert.

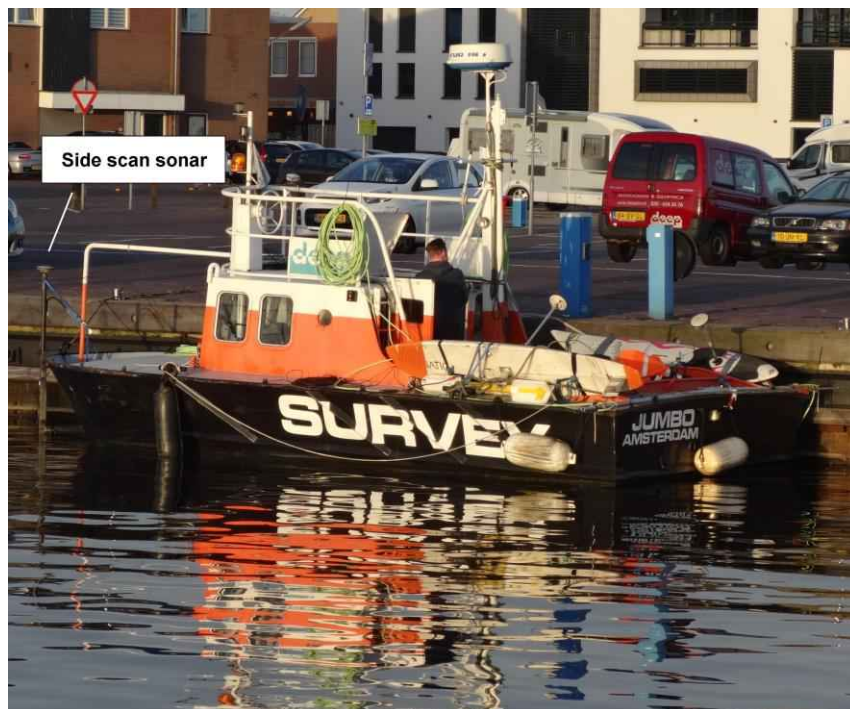
Afbeelding 3. Meetvaartuig 'Jumbo' in de haven van Urk

De veldopnamen zijn uitgevoerd op donderdag 20 april met het meetvaartuig *Jumbo* van DEEP B.V. uit Amsterdam.

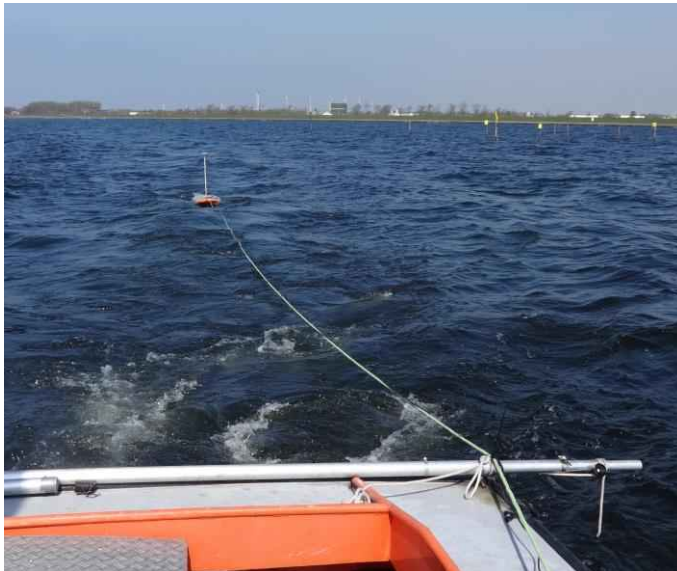
*Afbeelding 4. Sleepopstelling van de magnetometer*

Voor het in kaart brengen van ferromagnetische objecten op en in de waterbodem is gebruik gemaakt van een Geometrics G882 magnetometer. De magnetometer was geplaatst onder een vlot, met daarop een GPS-antenne, voor nauwkeurige plaatsbepaling.

Een magnetometer meet het aardmagnetisch veld en geeft dit weer in nanoTesla (nT), eventuele verstoringen in het aardmagnetisch veld, veroorzaakt door ferromagnetische (ijzerhoudende) objecten worden als afwijkingen in dit veld waargenomen.

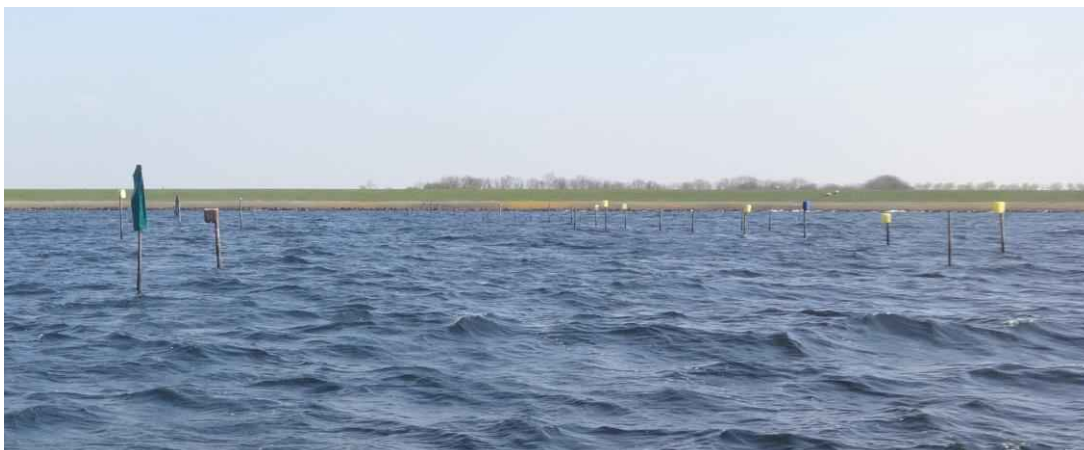
*Afbeelding 5. Fuiken in het onderzoeksgebied*

Op twee locaties in het onderzoeksgebied zijn recentelijk fuiken geplaatst. Hierdoor was het niet mogelijk om op deze locaties gebiedsdekkende opnamen uit te voeren.
