Rapport

Vooronderzoek milieuhygiënische bodemkwaliteit

Locatie: Plangebied Klaverblad Noord-oost (KNO) te Heerenveen

Opdrachtgever:
Gemeente Heerenveen

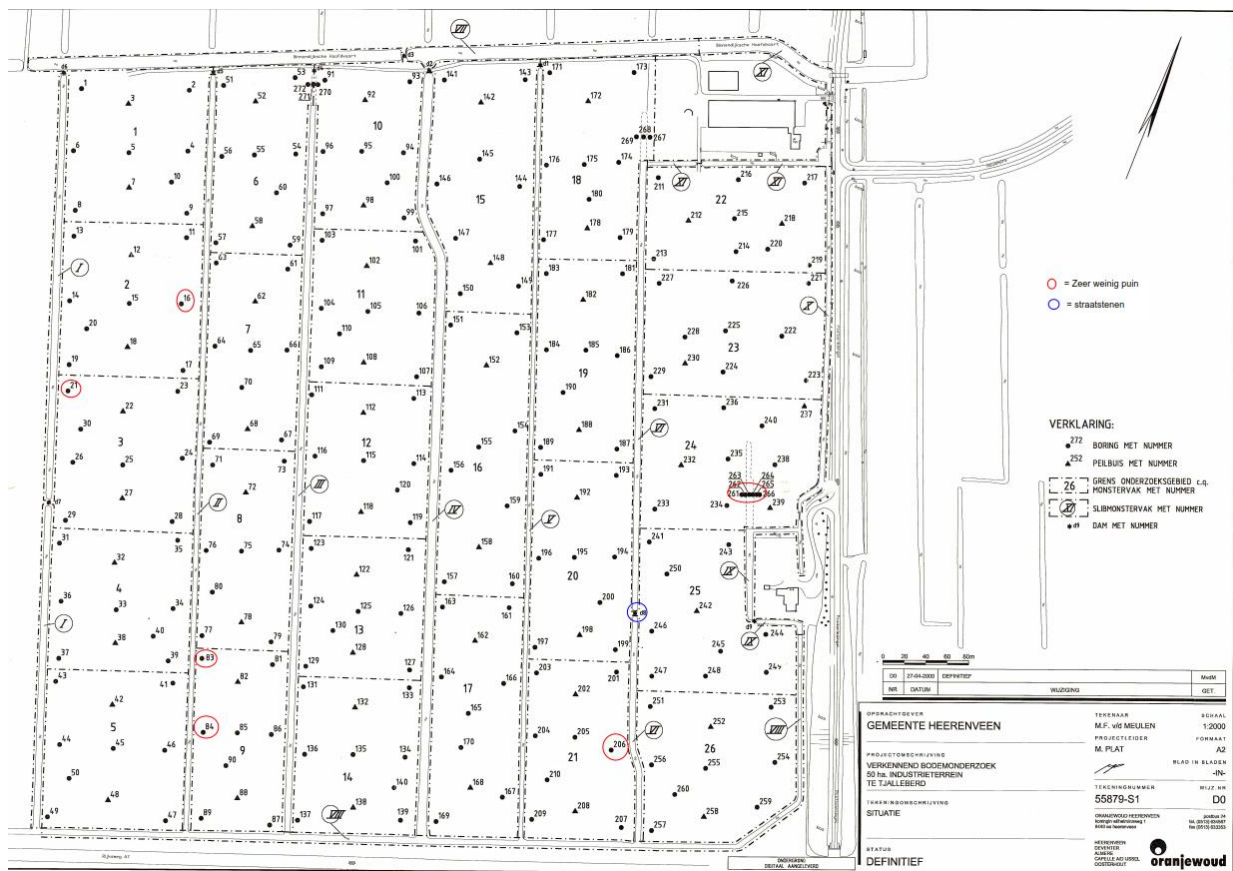
Verkennd bodemonderzoek Haudmare percelen, uitgevoerd door Oranjewoud, projectnummer: 16546-55879, d.d. 26-04-2000

Op de oostzijde van het plangebied is het bodemonderzoek uitgevoerd. Zintuiglijk is sporadisch puin in de grond aangetroffen. Uit de analyseresultaten blijkt dat in de bovengrond plaatselijk licht verhoogde gehalten aan koper en minerale olie zijn aangetoond. Ter plaatse van dam 8 en een gedempte sloot zijn licht verhoogde gehalten aan PAK en minerale olie in de grond aangetoond. In het grondwater zijn licht verhoogde concentraties aan chroom, koper, zink, cadmium, arseen, nikkel, naftaleen, minerale olie en tetrachlooretheen aangetoond.

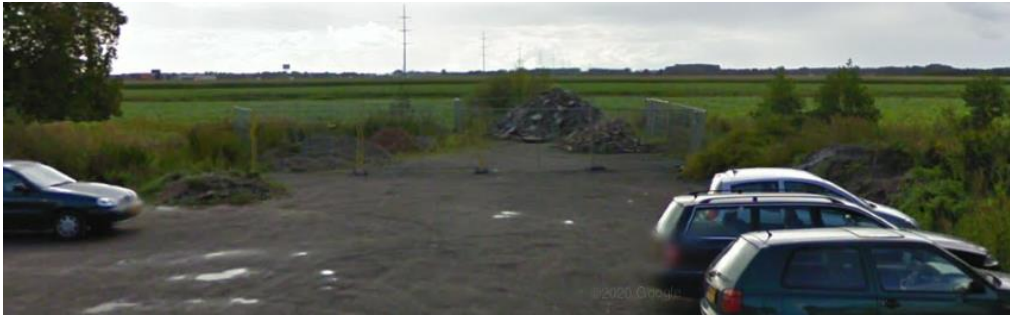
Pastoriesingel 44 in 2010

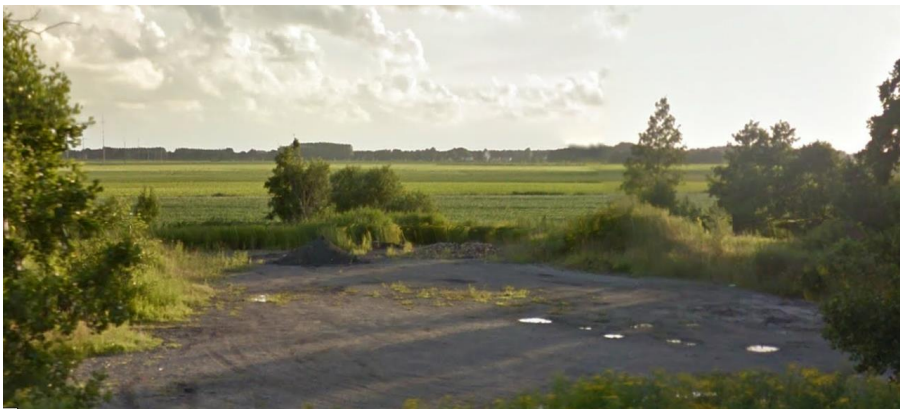
Pastoriesingel 44 in 2016

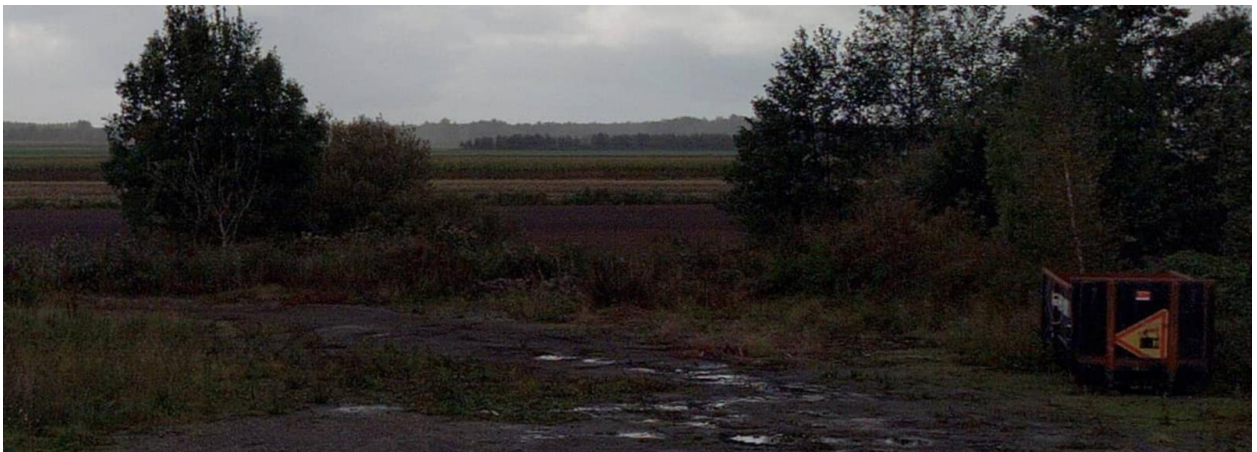
Pastoriesingel 44 in 2020

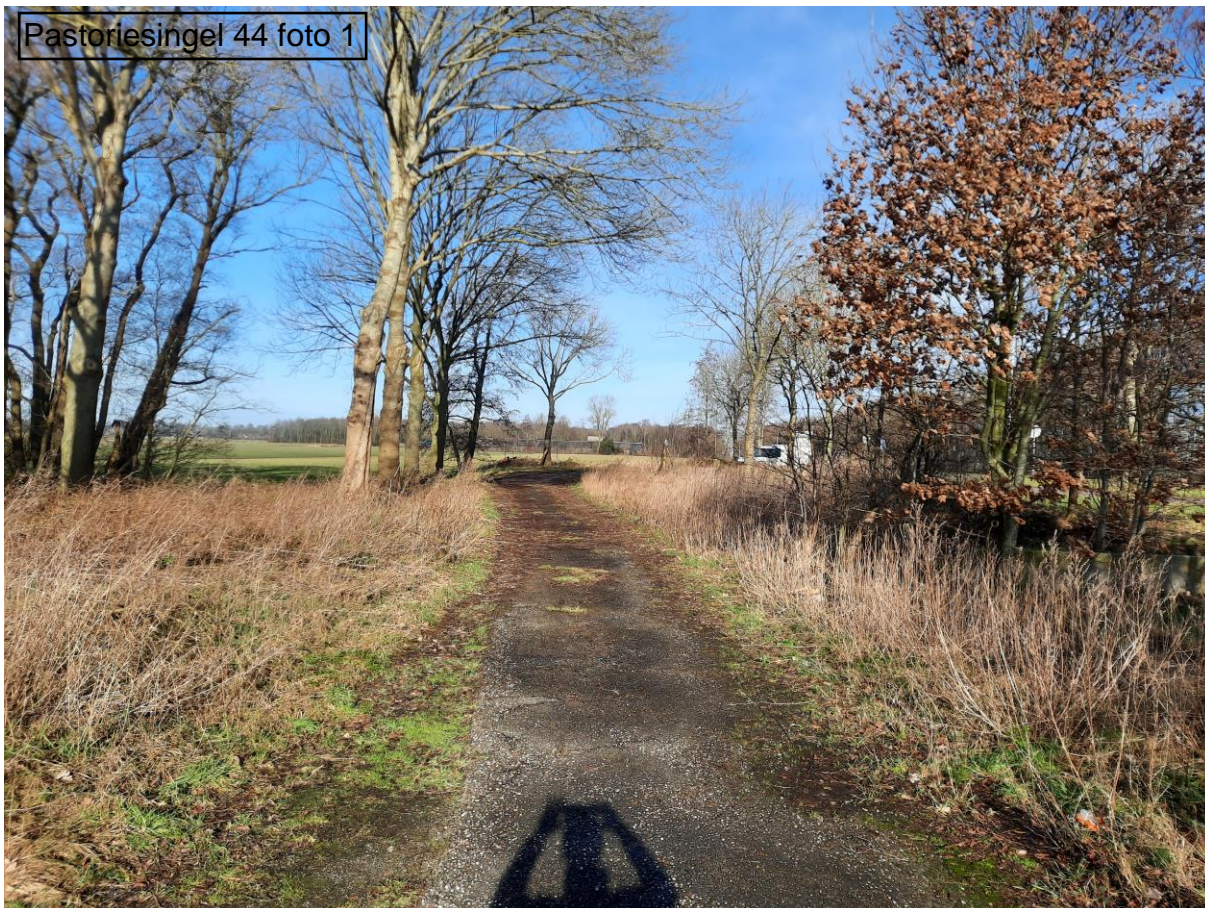
Pastoriesingel 44 foto 1

Deellocatie	Omschrijving en reden tot wel of niet verdenking van bodemverontreiniging
Pastoriesingel 44	Verdacht: Er is asfaltgranulaat en puin aanwezig is. De puinhoudende grond / puin is onvolledig onderzocht en niet geanalyseerd op asbest. Daarnaast is de locatie als een soort depot voor grond en bouw materiaal gebruikt.
Puinpaden aan de noordzijde van de onderzoekslocatie	Verdacht: De puinpaden zullen onderzocht moeten worden op het standaard pakket en asbest.
Dammen	Verdacht: In de dammen aan met name de oostzijde van de onderzoekslocatie is in het verleden puin aangetroffen en verhoogde gehalten aan met name zware metalen gemeten. Ter plaatse van dam D17 zijn zelfs sterk verhoogde gehalten aan zware metalen gemeten.
Overige delen van de onderzoekslocatie	Onverdacht: Op de overige delen van de onderzoekslocatie worden geen verontreinigingen verwacht. Op basis van oude bodemonderzoeken wordt aangenomen dat oude sloten en oude dammen niet zijn gedempt of aangelegd met bodemvreemd materiaal.

Geadviseerd wordt de deelgebieden Pastoriesingel 44, de puinpaden aan de noordzijde van de onderzoekslocatie en de verdachte dammen waar puin en een sterke bodemverontreiniging in het verleden zijn aangetoond te laten onderzoeken. Tevens dienen de dammen waar grondverzet plaats gaat vinden onderzocht te worden. De overige delen van de onderzoekslocatie zijn in het verleden onderzocht en onverdacht op bodemverontreiniging. Omdat de beschikbare bodemonderzoeken ouder dan 5 jaar zijn en de grond niet is onderzocht op PFAS, wordt voor de grondroerende werkzaamheden geadviseerd het bodemonderzoek te actualiseren.

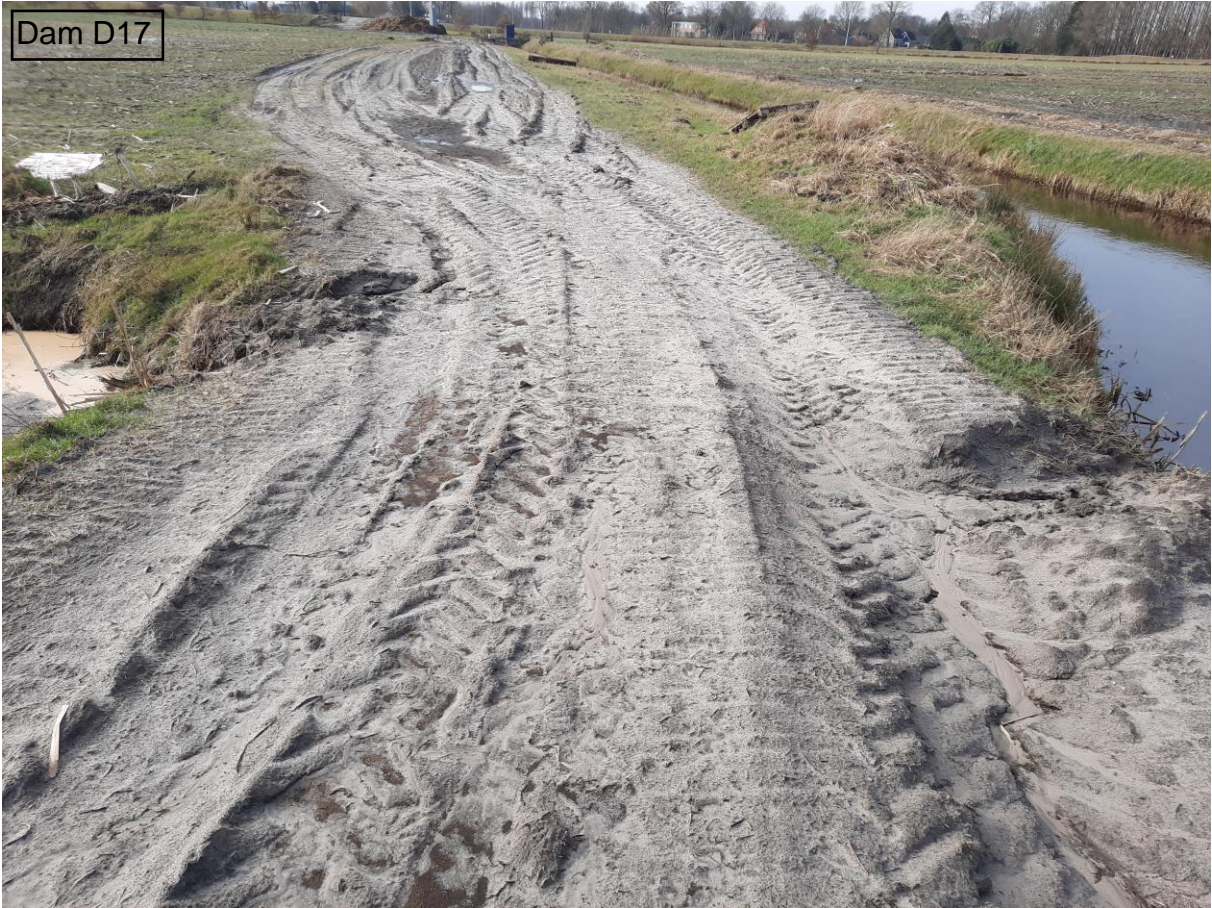
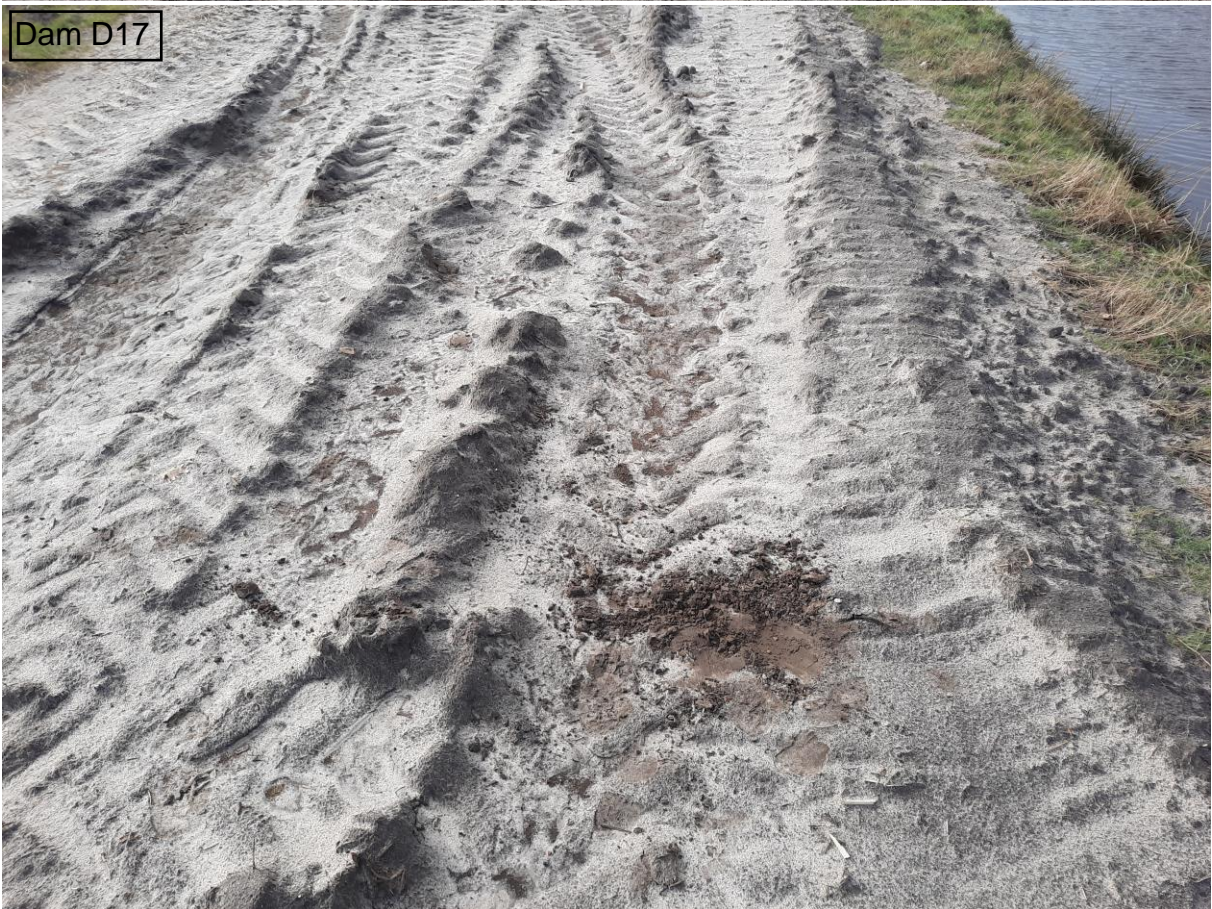
Dam D17

Bij de uitvoering van het veldwerk (zie hoofdstuk 3) is de aanwezigheid van resten baksteen in de grond bij dam D17 geconstateerd. Sporadisch resten baksteen op het maaiveld vormen geen aanleiding tot een verdenking van bodemverontreiniging met asbest.
