Nadere veiligheidsanalyse

Dijkversterking Monnickendam Zeedijk

Monnickendam Zeedijk

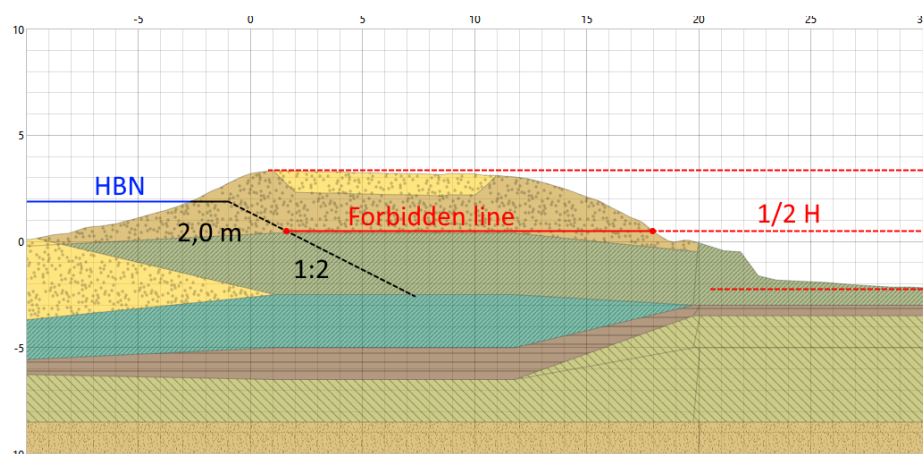
Figuur 3-6 Schematisering van restbreedte analyse middels een 'forbidden line'.

Een horizontale 'forbidden line' wordt getekend op half de kerende hoogte, zoals weergegeven in Figuur 3-6. Het rechter punt van de 'forbidden line' raakt de oppervlakte van de dijk en het linker punt raakt het virtuele binnentalud.

Het resulterende glijvlak met deze randvoorwaarden correspondeert met een glijvlak waarbij de binnenwaartse macrostabiliteit daadwerkelijk leidt tot falen. Wanneer de bijbehorende veiligheidsfactor voldoet aan de eis, voldoet het dijkvak op STBI.

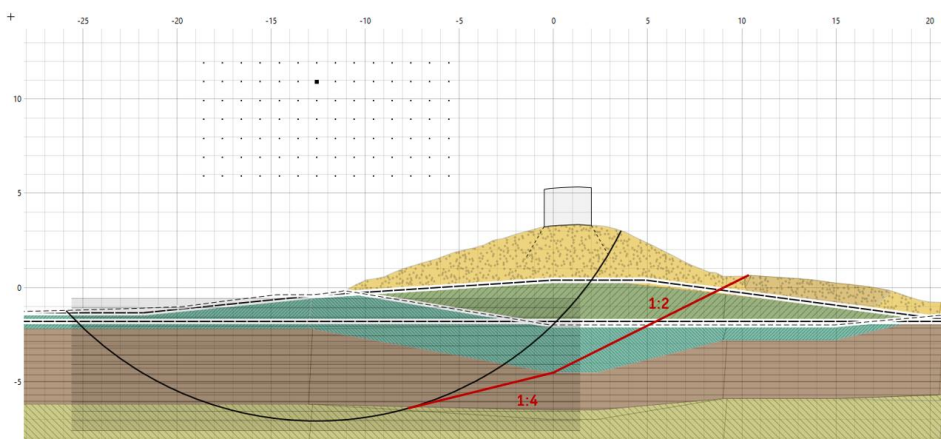
Figuur 4-3 Afschuiving (zwarte lijn) dijkvak 5 bij scenario afwaaiing met vervolgschuivingen (rode lijn)

Na het afschuiven van het talud kunnen vervolgschuivingen plaatsvinden onder een talud van 1:4 (veen) en 1:2 (klei) [3]. Bij dijkvak 5 en 9 is een diep glijvlak aanwezig waardoor vrijwel alleen de huidige binnenberm overblijft na vervolgschuivingen, zoals te zien is in Figuur 4-3. Bij dijkvak 6 is de afschuiving oppervlakkiger en blijft een groot deel van de kruin en het binnentalud over. De vervolgschuivingen zijn grafisch weergegeven in Bijlage 5.

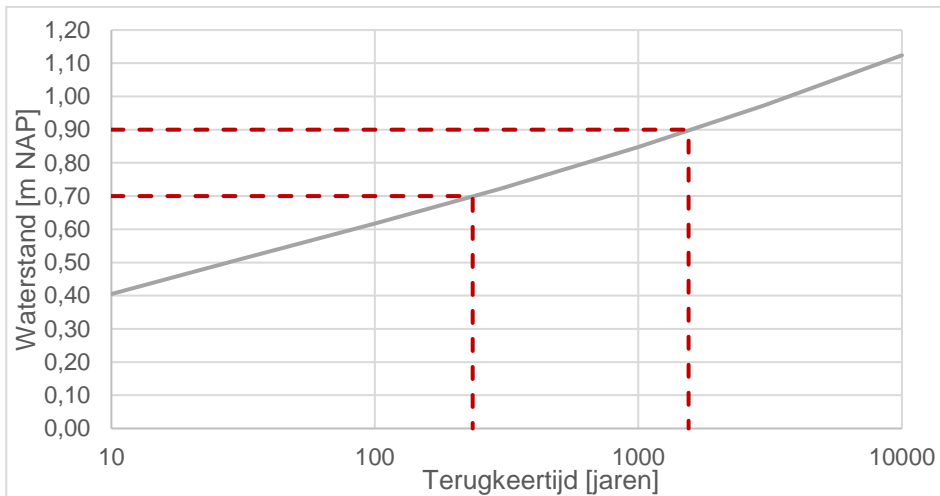
Figuur 4-4 Waterstanden inclusief meerpeilstijging met hoogtes van de restprofielen in rood gestreept

Voor het vervolgmechanisme ‘overloop’ wordt de hoogte van het restprofiel vergeleken met een tweede hoogwaterstand en de kans van optreden hierop. In Figuur 4-4 is de buitenwaterstand met bijbehorende terugkeertijd uit Hydra-NL gepresenteerd. Voor alle dijkvakken geldt dat de benodigde overgangskans om aan de eis te voldoen kleiner is dan de kans op overloop na vervolgschuivingen. Dit geldt zowel voor de overgangskans benodigd om te voldoen aan de ondergrens als de signaleringswaarde.

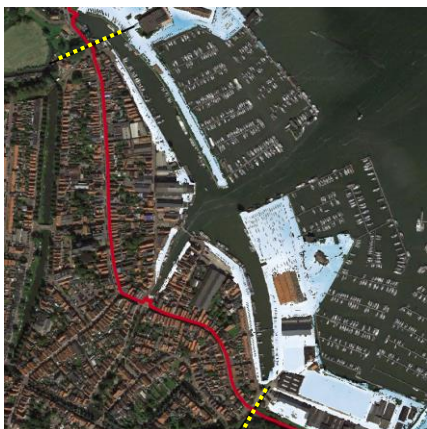
Figuur 2-5: Overstroming ten gevolge van een waterstand van NAP +1,0 m

Wanneer een waterstand van NAP +1,0 m, overeenkomend met de maximale waterstand in 2072 met een terugkeertijd van 1/3.000 jaar (behorend bij de signaleringswaarde), geplot wordt over het AHN4, ontstaat de overstrooming zoals weergegeven Figuur 2-5. (N.B. In het AHN4 is de bebouwing uit het hoogtemodel gefilterd, de straten en steegjes haaks op de kering zitten wel in het hoogtemodel). In de figuur is te zien dat de buitenwaterstand tussen DP0+70 tot DP8+30 niet tot de kering reikt.
