# MONITORING SITUATIE 2022

## BODEMLIGGING STUDIEGEBIED

### ZOUTWINNING WADDENZEE

Frisia Zout B.V.

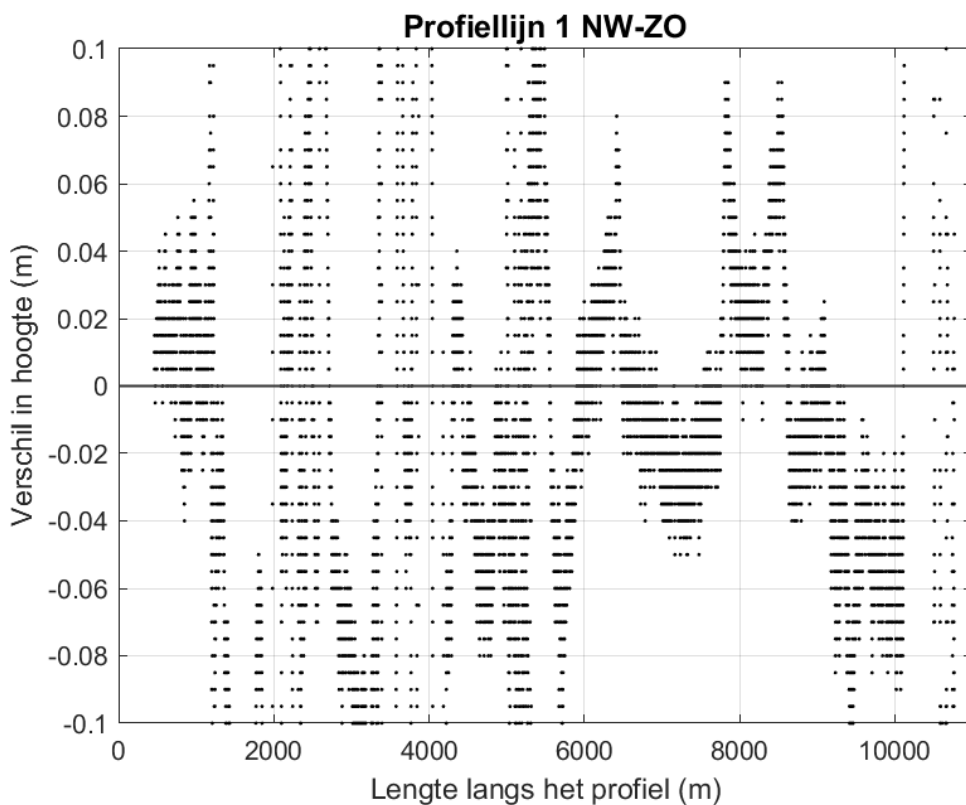
Figuur 4-40 Ingezoomde vershilplot langs profielijn 1 van noordwest naar zuidoost voor de hoogte/diepte raai meetgegevens van 2019 en 2020. Een positieve waarde betekent dat de hoogte/diepteraai van 2020 hoger ligt dan de hoogte/diepteraai van 2019.

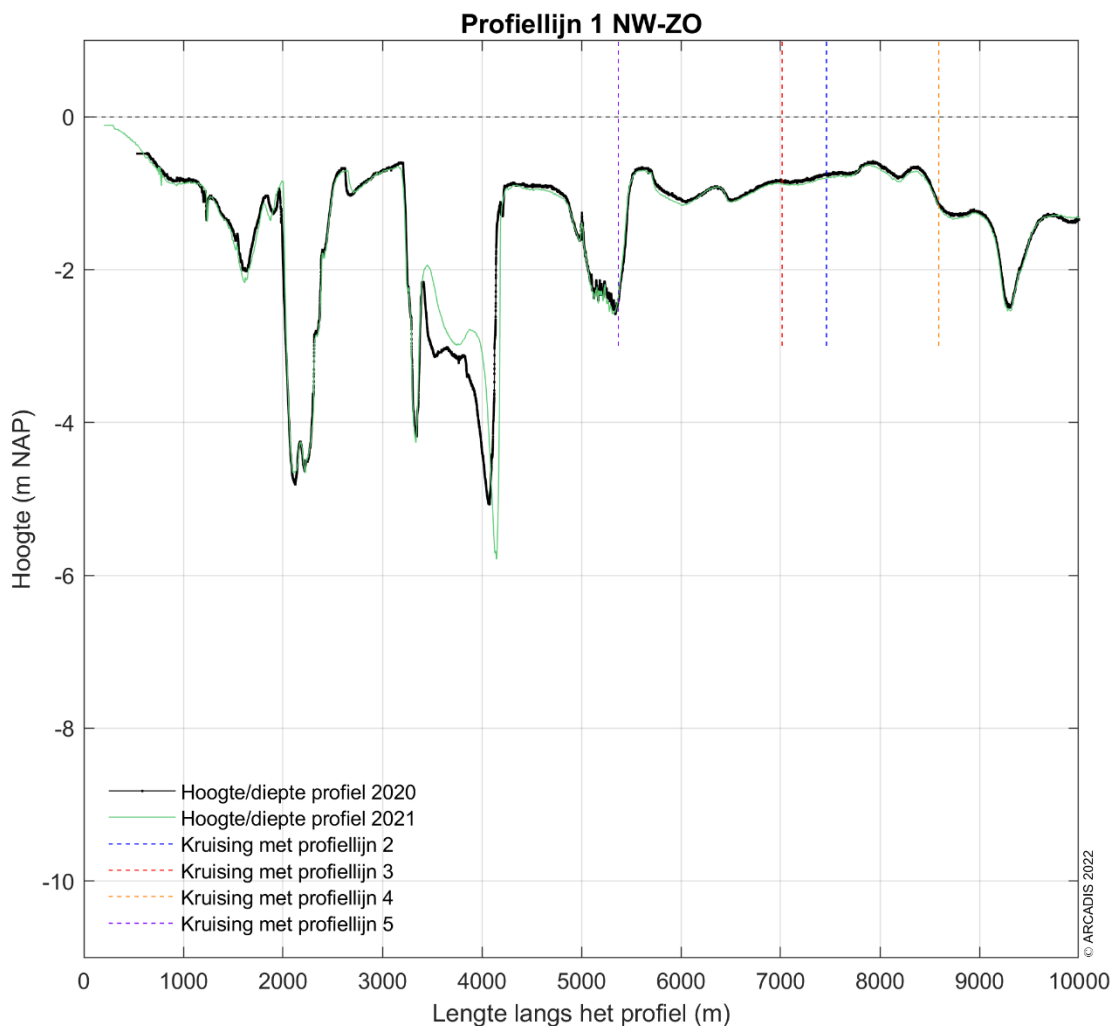
Figuur 4-47 Dwarsdoorsnede langs profiellijn 1 van noordwest naar zuidoost voor de hoogte/diepte raai meetgegevens van 2020 en 2021.

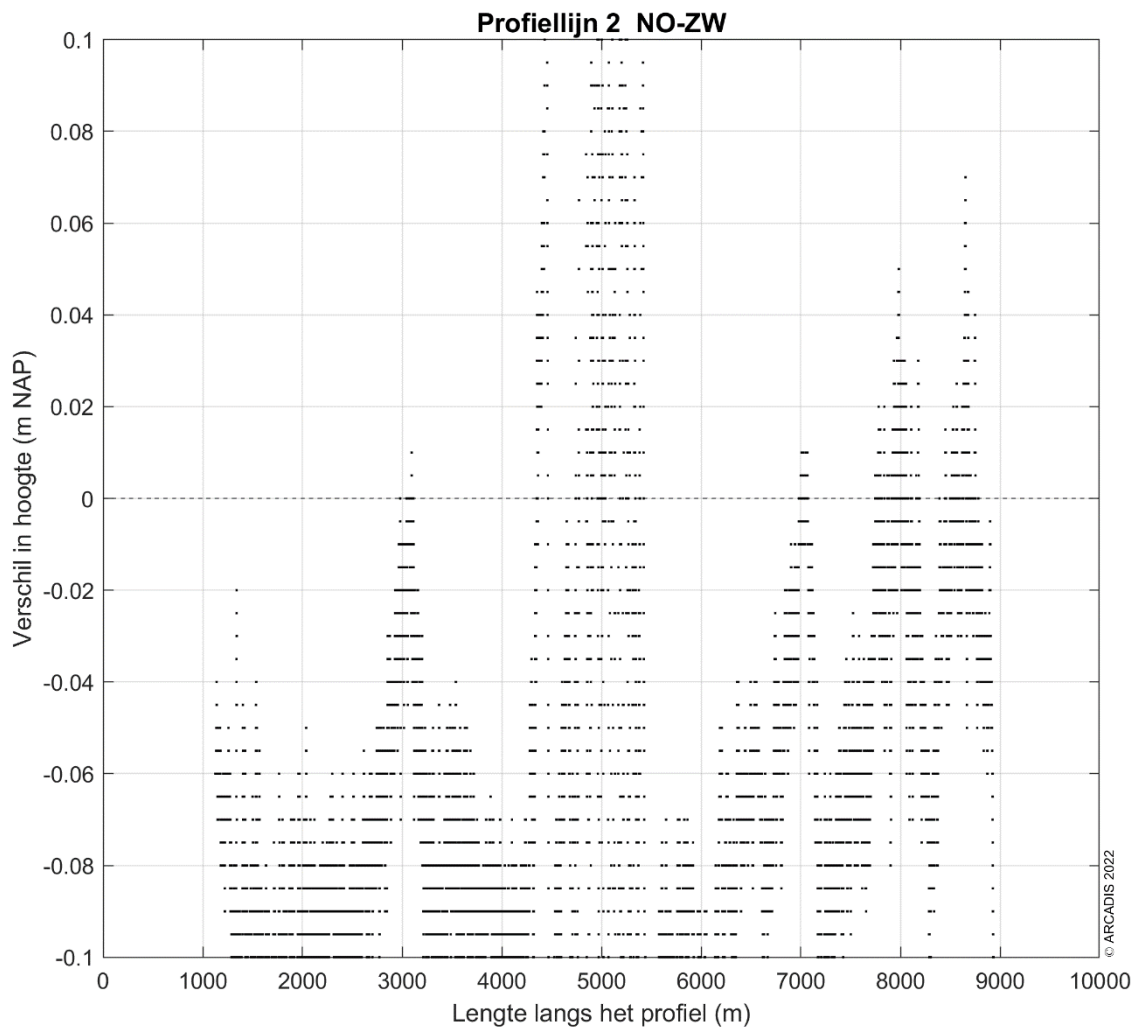
*Figuur 4-52 Ingezoomde verschilplot langs profiellijn 2 van noordoost naar zuidwest voor de hoogte/diepte raai meetgegevens van 2020 en 2021. Een positieve waarde betekent dat de hoogte/diepteraai van 2021 hoger ligt dan de hoogte/diepteraai van 2020.*

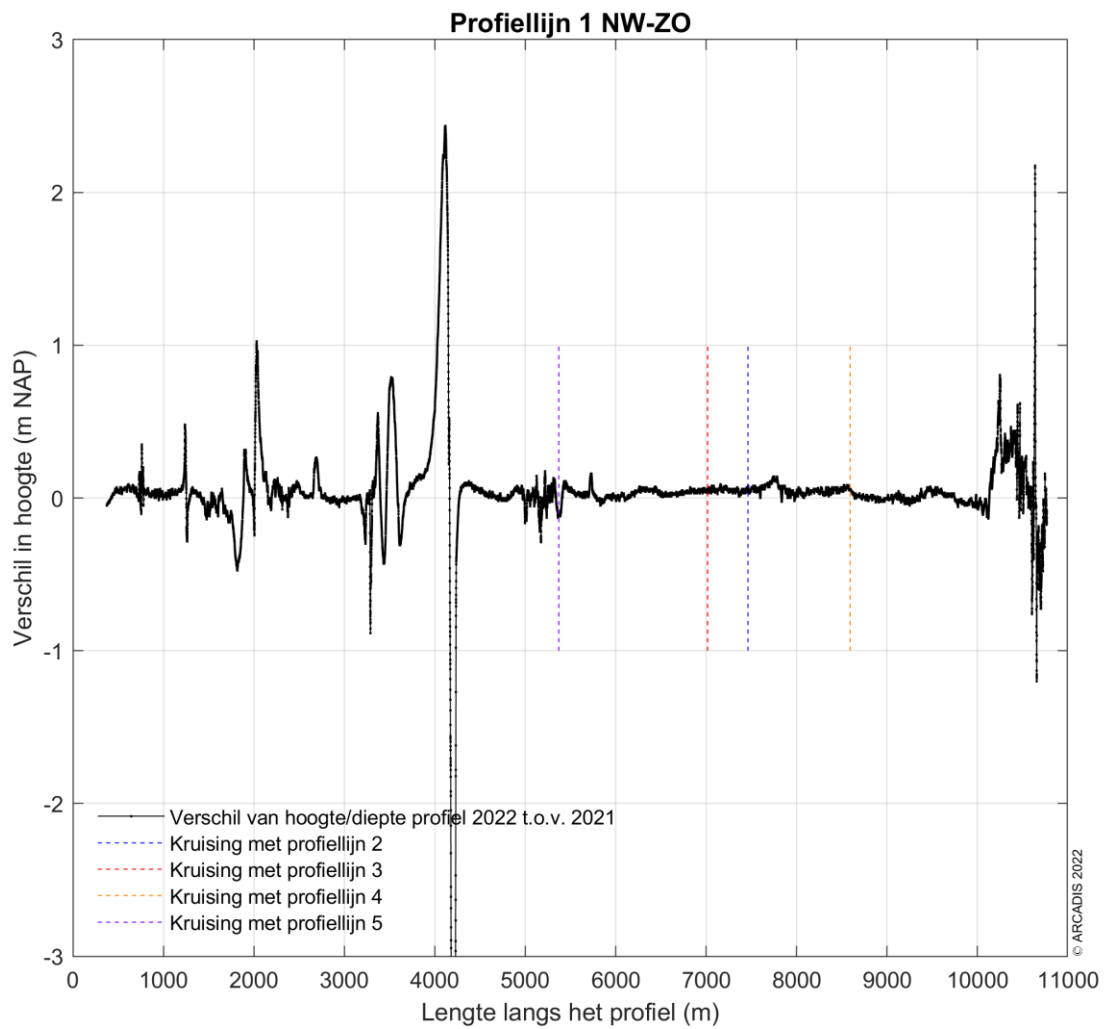
*Figuur 4-57 Vershilplot langs profiellijn 1 van noordwest naar zuidoost voor de hoogte/diepte raai meetgegevens van 2021 en 2022. Een positieve waarde betekent dat de hoogte/diepteraai van 2022 hoger ligt dan de hoogte/diepteraai van 2021.*

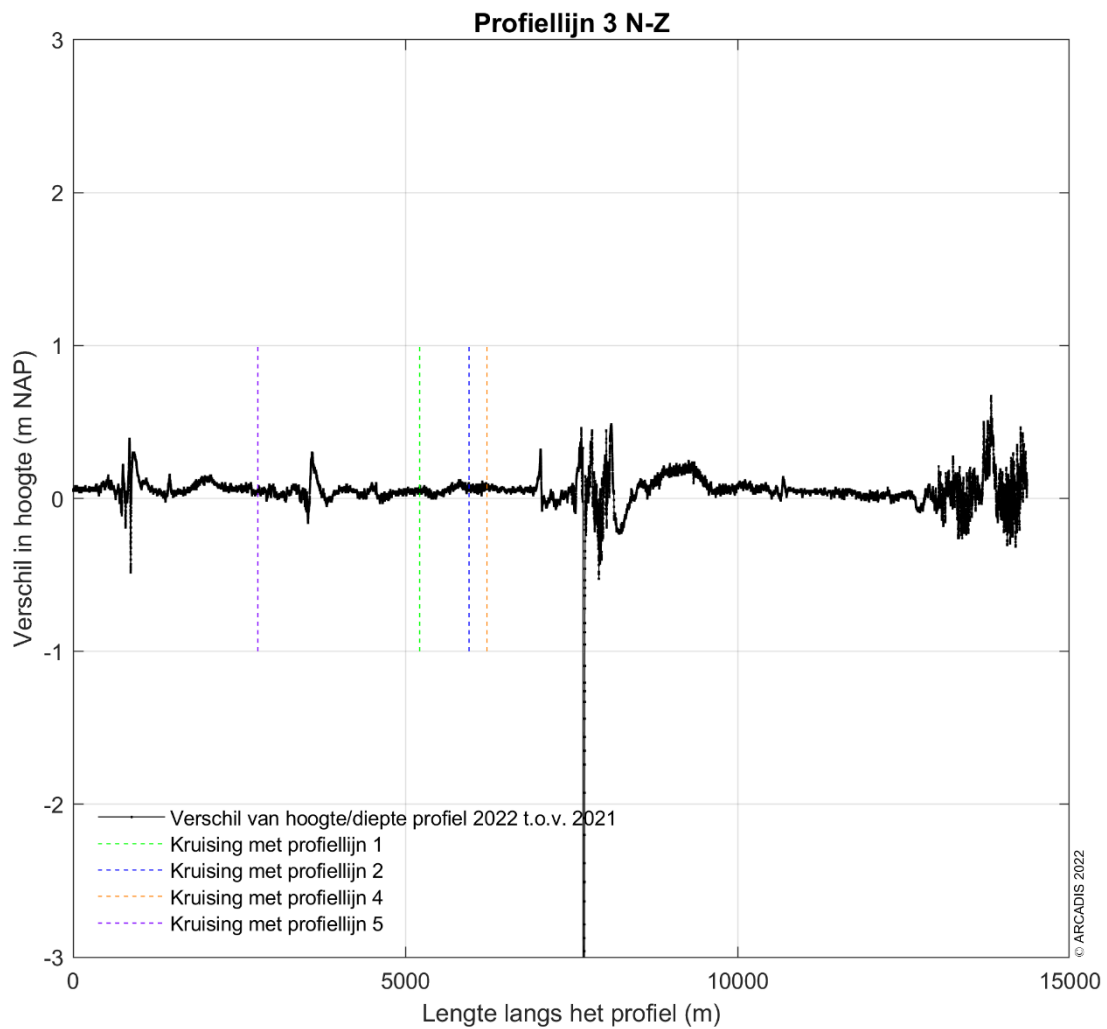
*Figuur 4-63 Verschilplot langs profiellijn 3 van noord naar zuid voor de hoogte/diepte raai meetgegevens van 2021 en 2022. Een positieve waarde betekent dat de hoogte/diepteraai van mei 2022 hoger ligt dan de hoogte/diepteraai van 2021.*

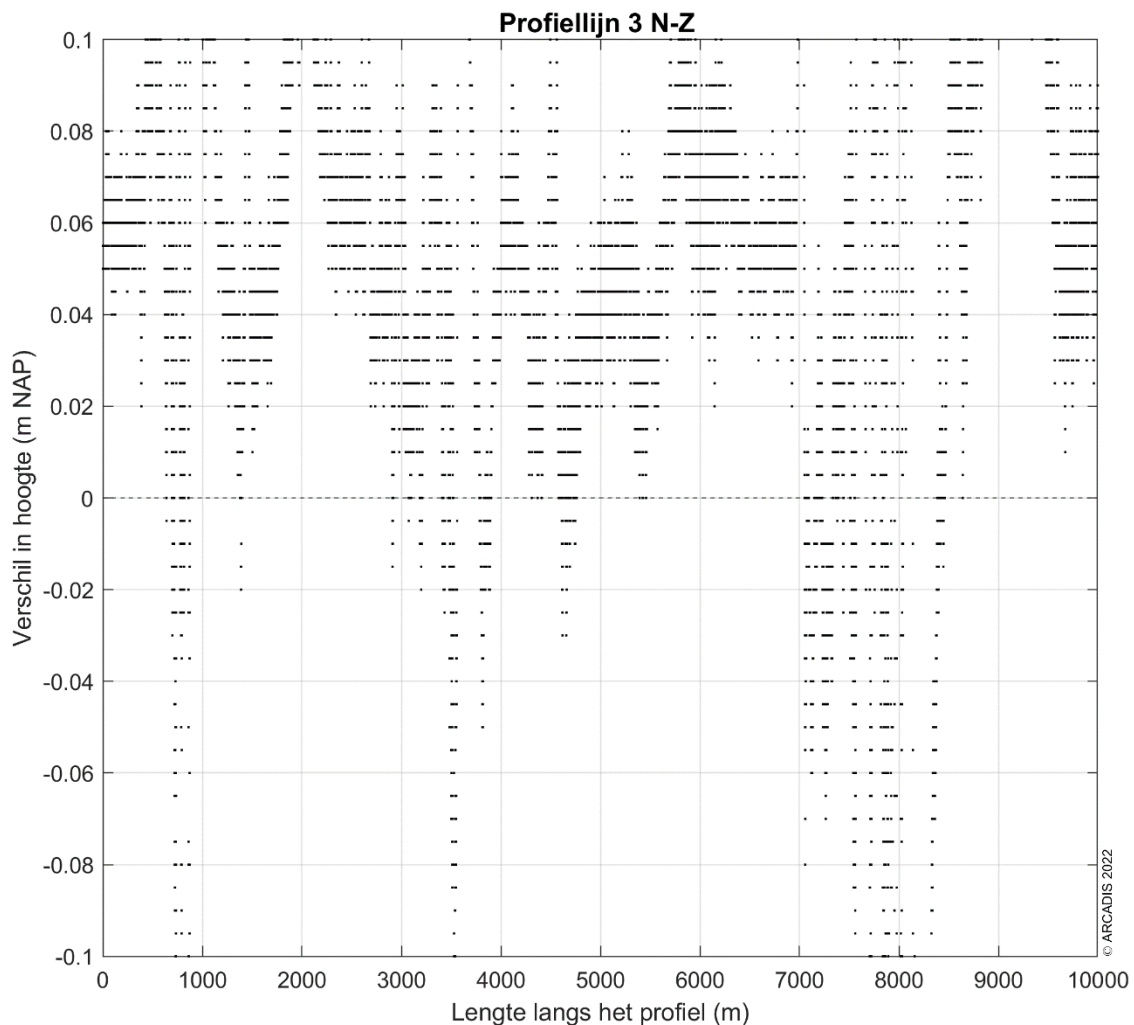
*Figuur 4-64: Ingezoomde verschilplot langs profiellijn 3 van noord naar zuid voor de hoogte/diepte raai meetgegevens van 2021 en 2022. Een positieve waarde betekent dat de hoogte/diepteraai van 2022 hoger ligt dan de hoogte/diepteraai van 2021.*

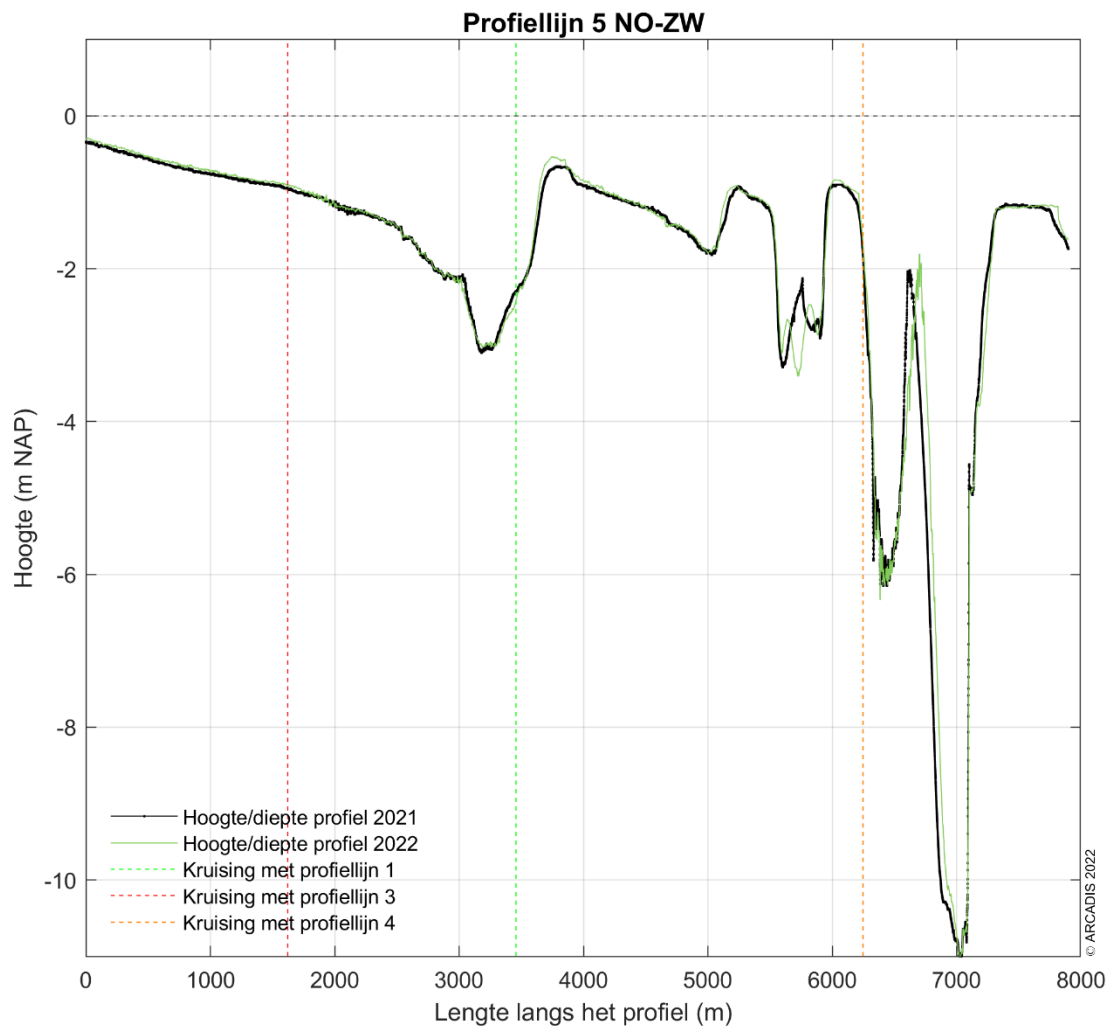
*Figuur 4-68 Dwarsprofiel langs profiellijn 5 van noordoost naar zuidwest voor de hoogte/diepte raai meetgegevens van 2021 en 2022.*

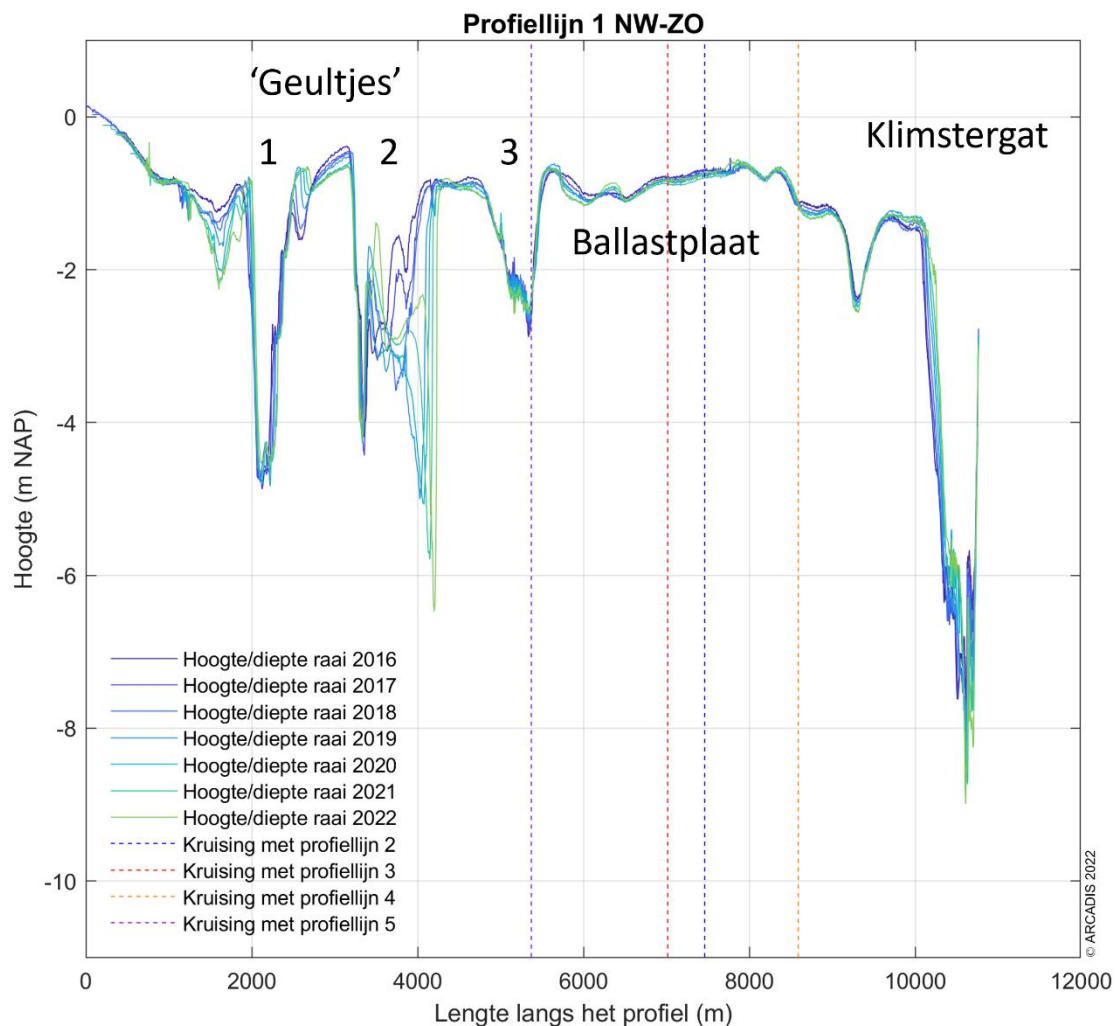
Figuur 5-1 Dwarsprofiel langs profiellijn 1 van noordwest naar zuidoost voor de hoogte/diepte raai meetgegevens van 2016 – 2022.

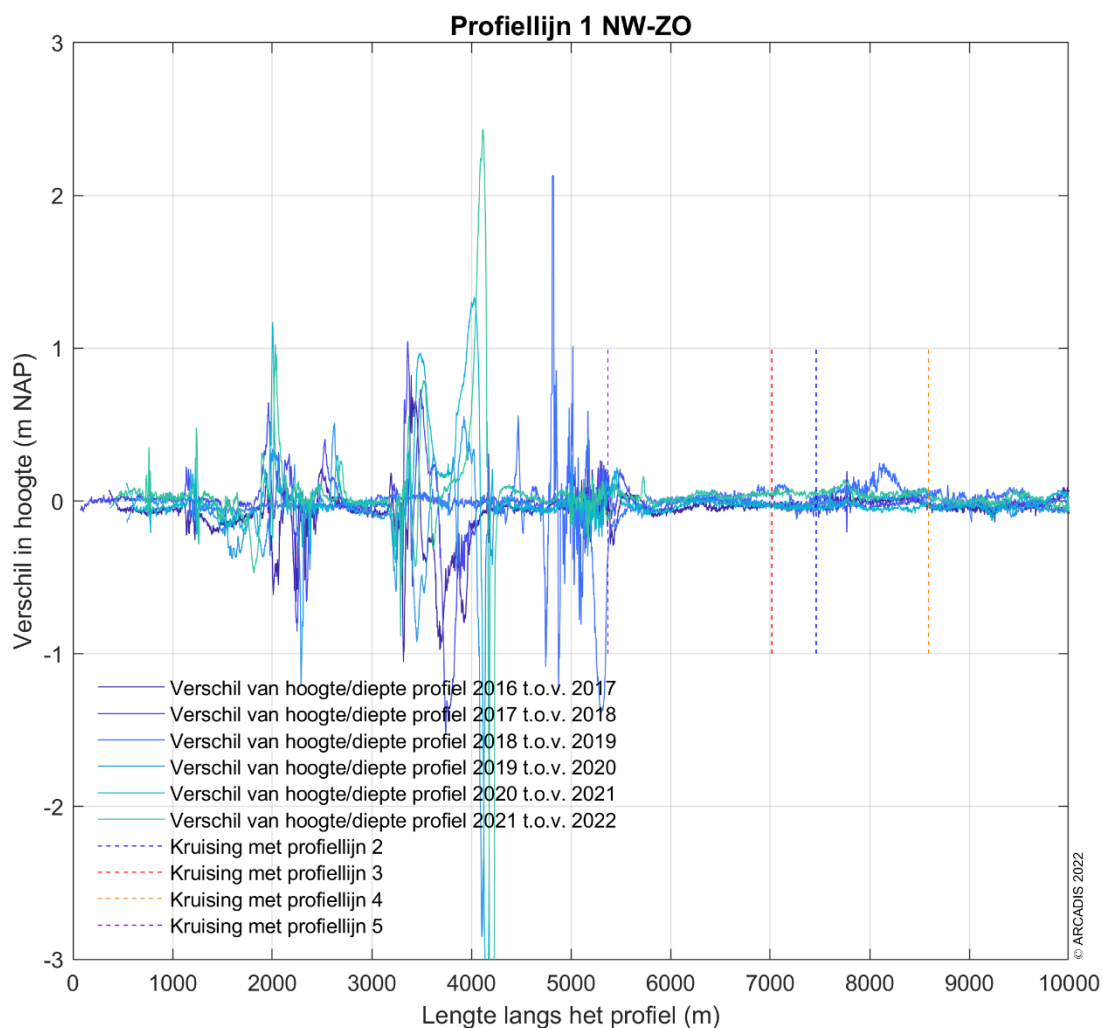
*Figuur 5-3 Verschilplot langs profiellijn 1 van noordwest naar zuidoost voor de hoogte/diepte raai meetgegevens tussen 2016 t.o.v. 2017, 2017 t.o.v. 2018, 2018 t.o.v. 2019, 2019 t.o.v. 2020, 2020 t.o.v. 2021 en 2021 t.o.v. 2022. Een positieve waarde betekent dat de hoogte/diepteraai van het opvolgende jaar hoger ligt dan de hoogte/diepteraai van het eerdere jaar.*

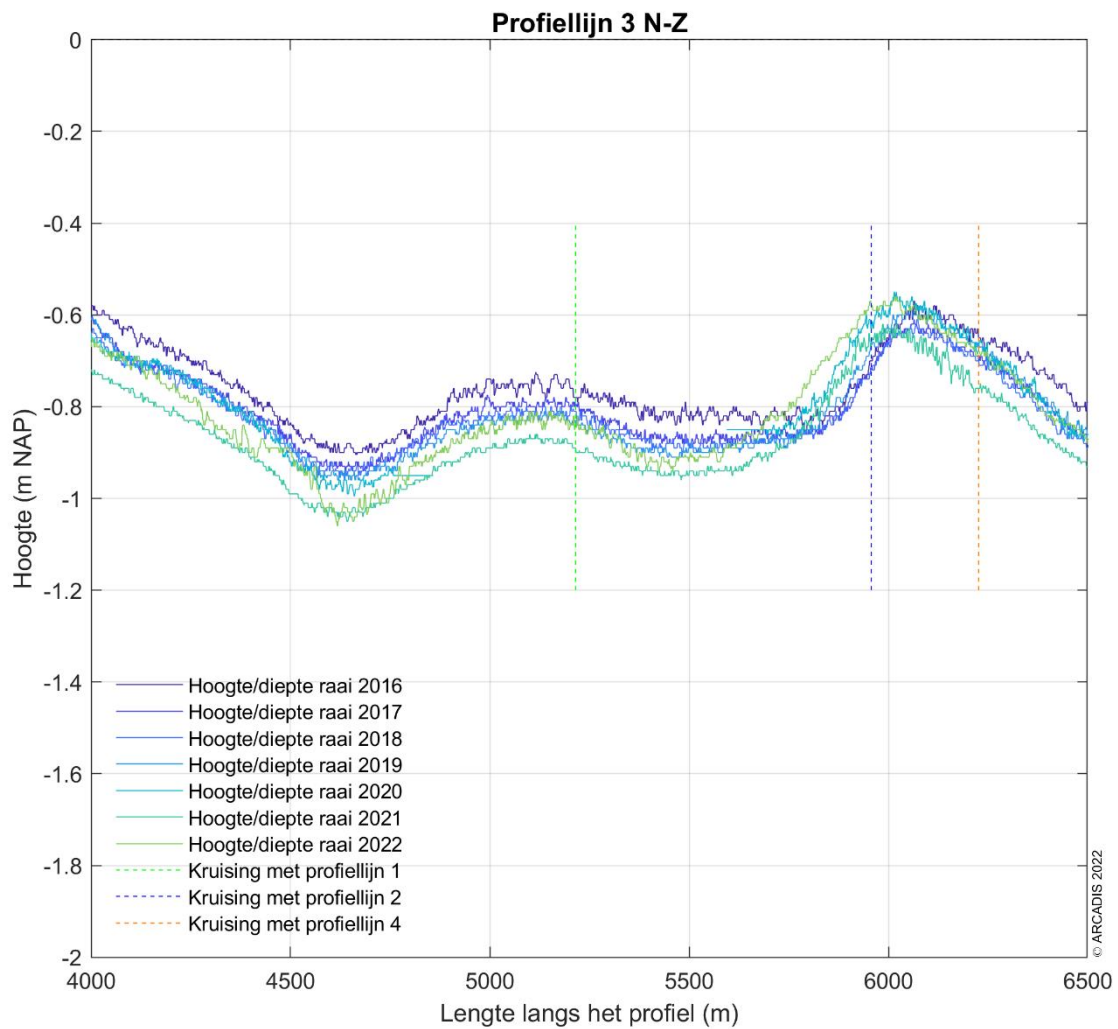
*Figuur 5-8 Ingezoomd dwarsprofiel van de Ballastplaat langs profiellijn 3 van noord naar zuid voor de hoogte/diepte raai meetgegevens van 2016 - 2022 (Detail van Figuur 5-7).*

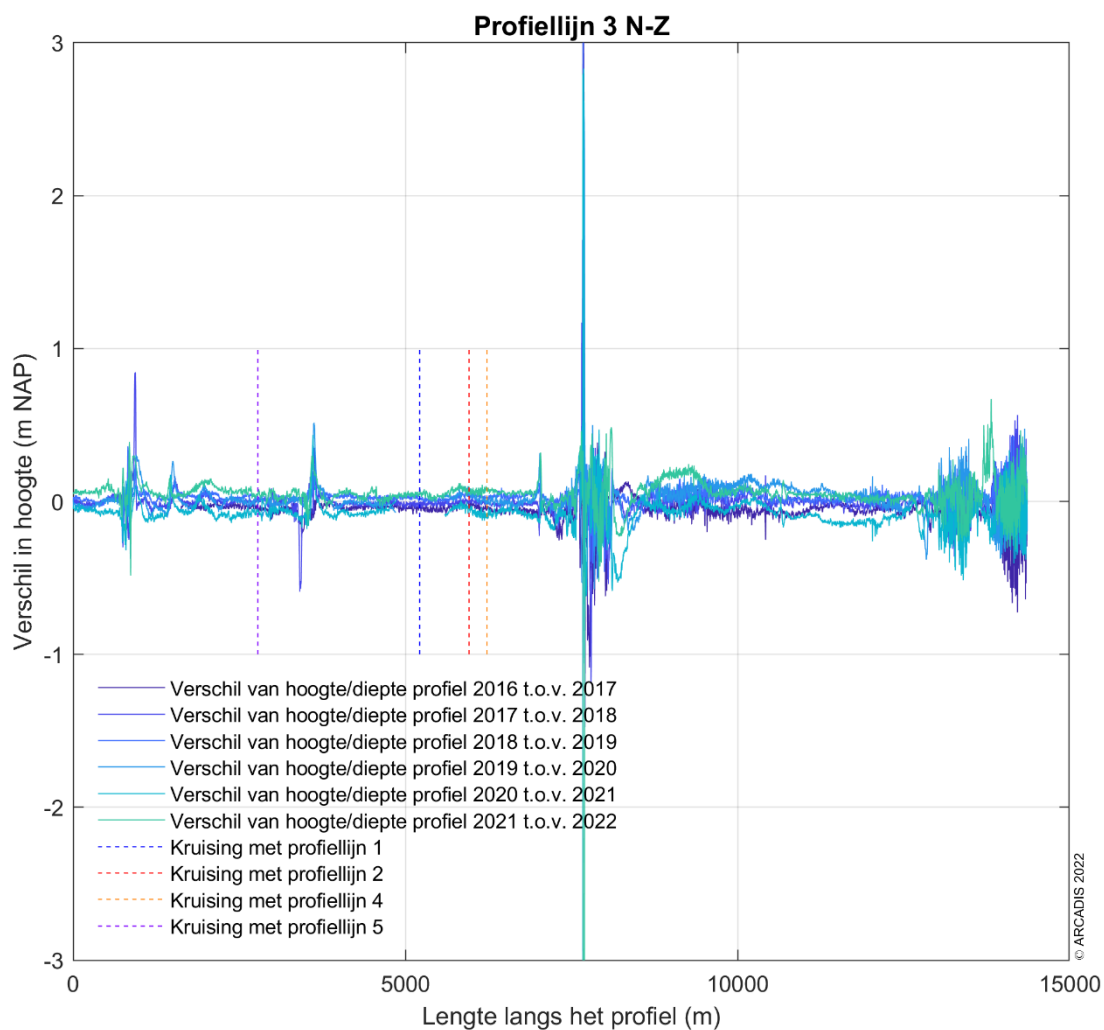
*Figuur 5-9 Verschilplot langs profiellijn 3 van noord naar zuid voor de hoogte/diepte raai meetgegevens tussen 2016 t.o.v. 2017, 2017 t.o.v. 2018, 2018 t.o.v. 2019, 2019 t.o.v. 2020, 2020 t.o.v. 2021 en 2021 t.o.v. 2022. Een positieve waarde betekent dat de hoogte/diepteraai van het opvolgende jaar hoger ligt dan de hoogte/diepteraai van het eerdere jaar.*

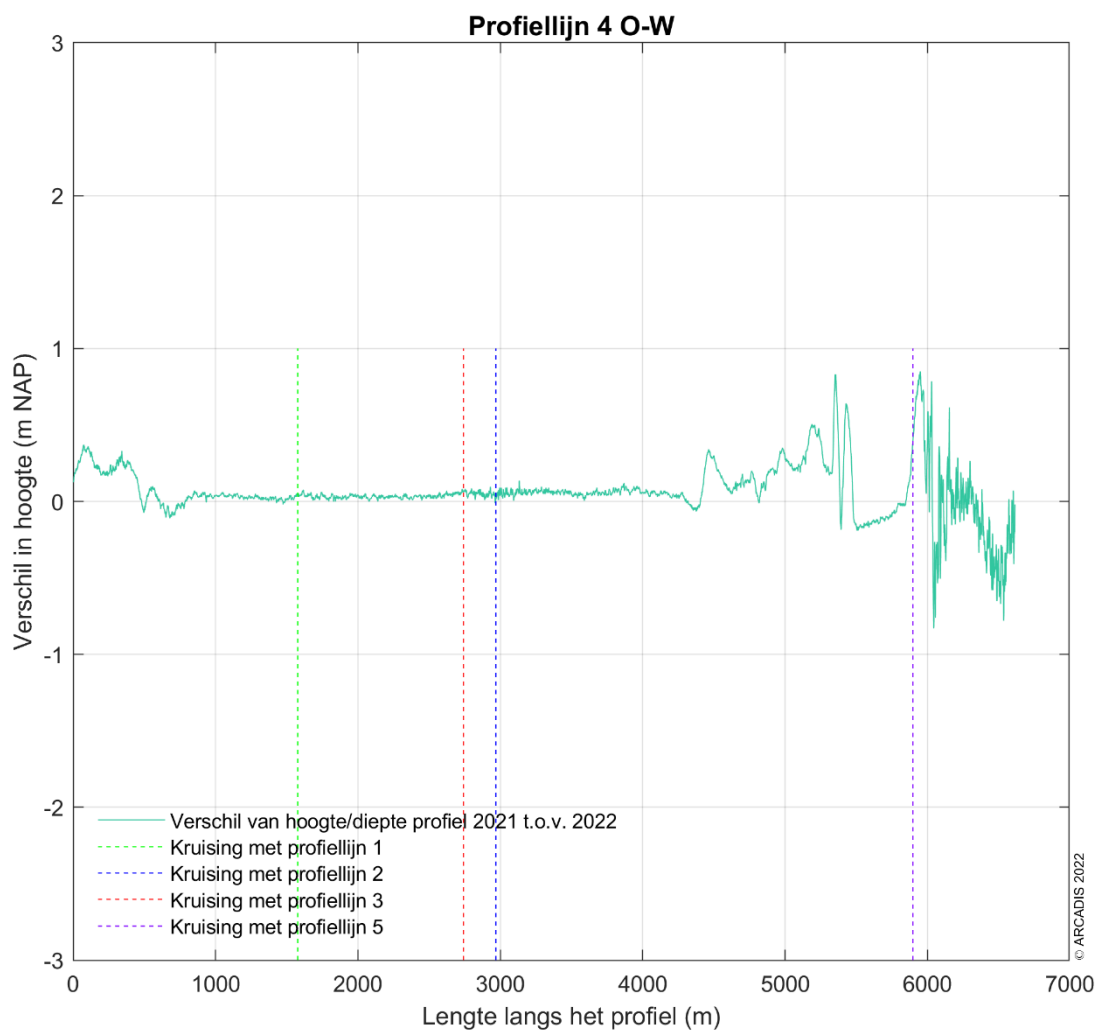
*Figuur 5-12 Vershilplot langs profiellijn 4 van noord naar zuid voor de hoogte/diepte raai meetgegevens tussen 2016 t.o.v. 2017, 2017 t.o.v. 2018, 2018 t.o.v. 2019, 2019 t.o.v. 2020, 2020 t.o.v. 2021 en 2021 t.o.v. 2022. Een positieve waarde betekent dat de hoogte/diepteraai van het opvolgende jaar hoger ligt dan de hoogte/diepteraai van het eerdere jaar.*

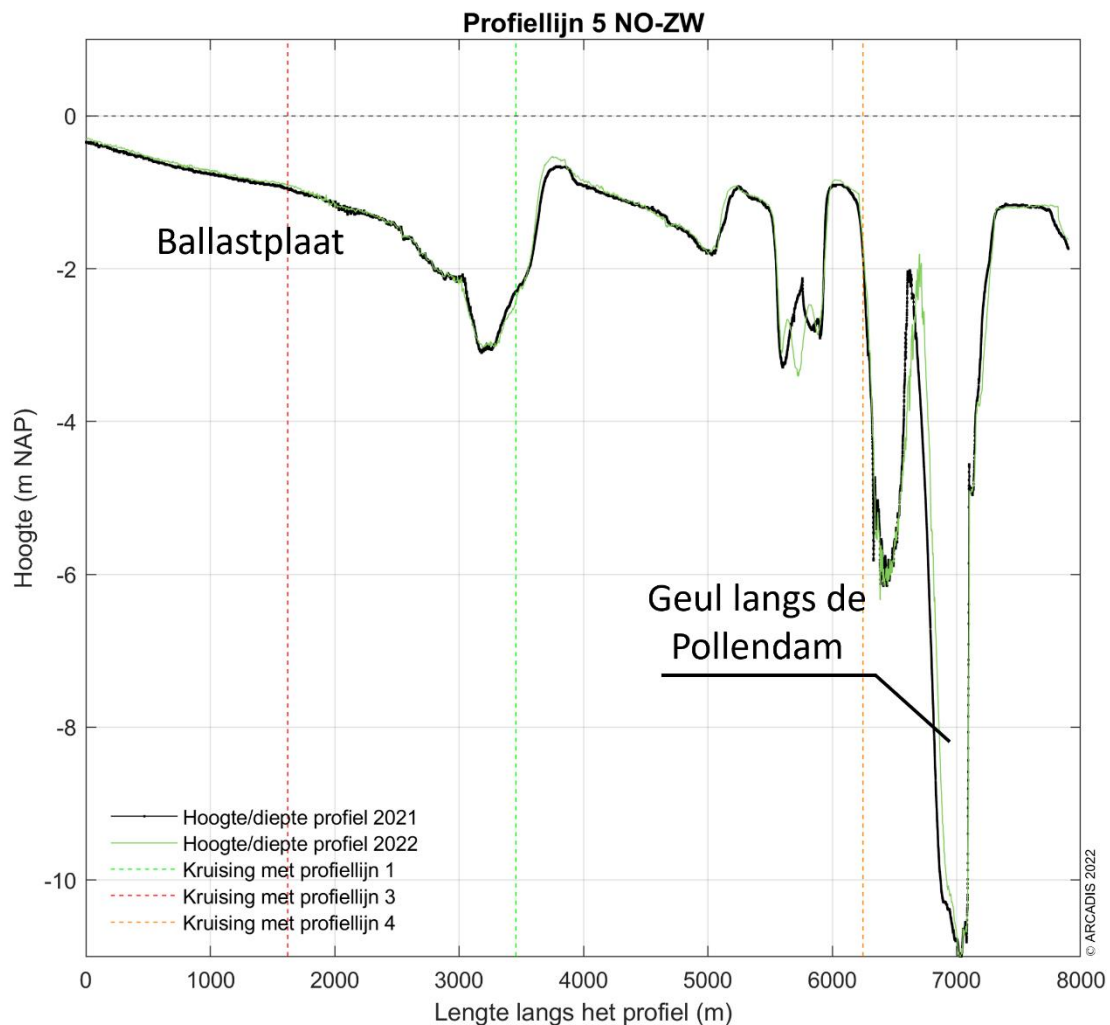
Figuur 5-13 Dwarsprofiel langs profiellijn 5 van noord naar zuid voor de hoogte/diepte raai meetgegevens van 2016 - 2022.

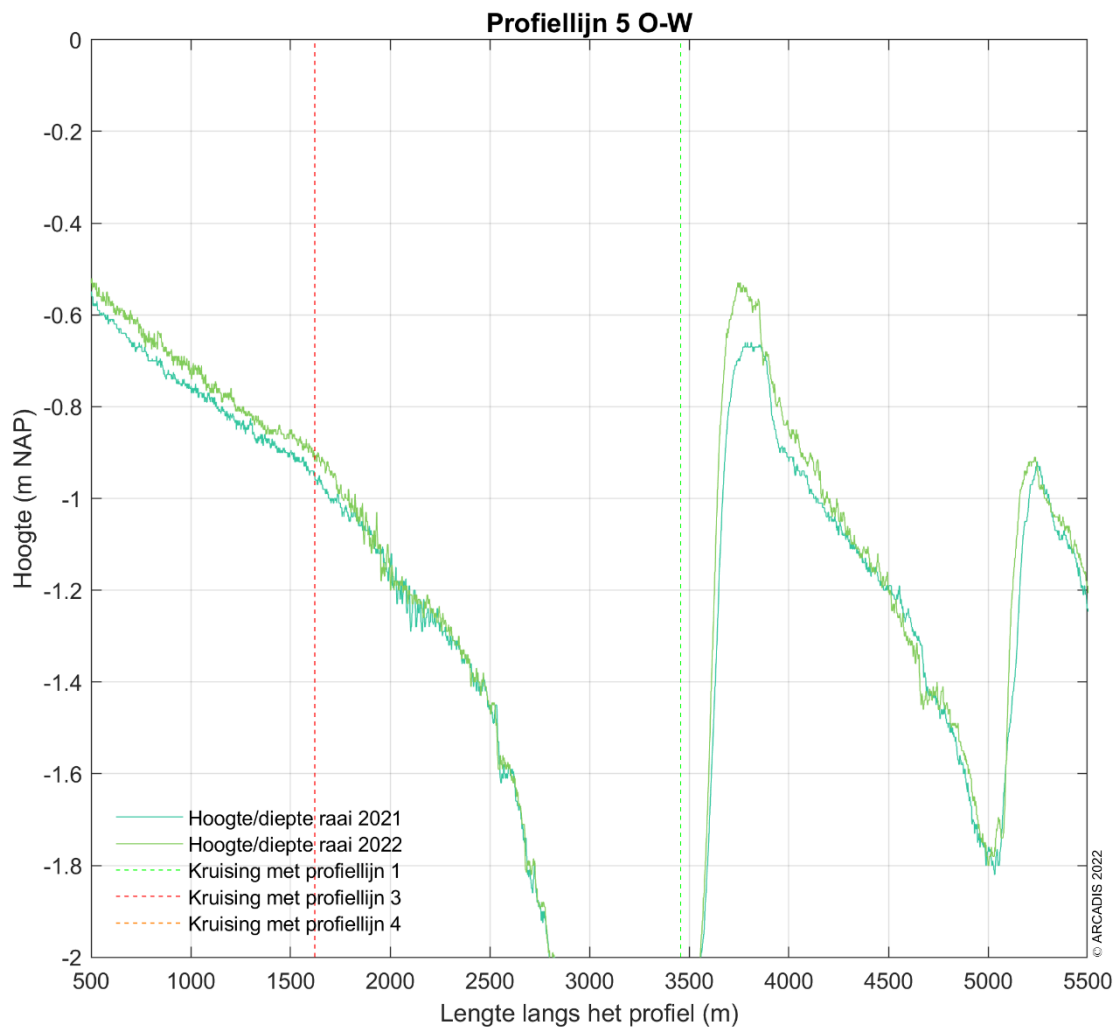
*Figuur 5-14 Ingezoomd dwarsprofiel langs profiellijn 5 van noord naar zuid voor de hoogte/diepte raai meetgegevens van 2016 - 2022 (Detail van Figuur 5-13).*
