## HISTORISCH BODEMONDERZOEK

Locatie : Phileas Foggstraat 45 te Emmen  
Opdrachtgever : NAM B.V.  
Projectnummer : 25.18.00259.1  
Datum : 19 juli 2018  
-definitief-

Historisch bodemonderzoek

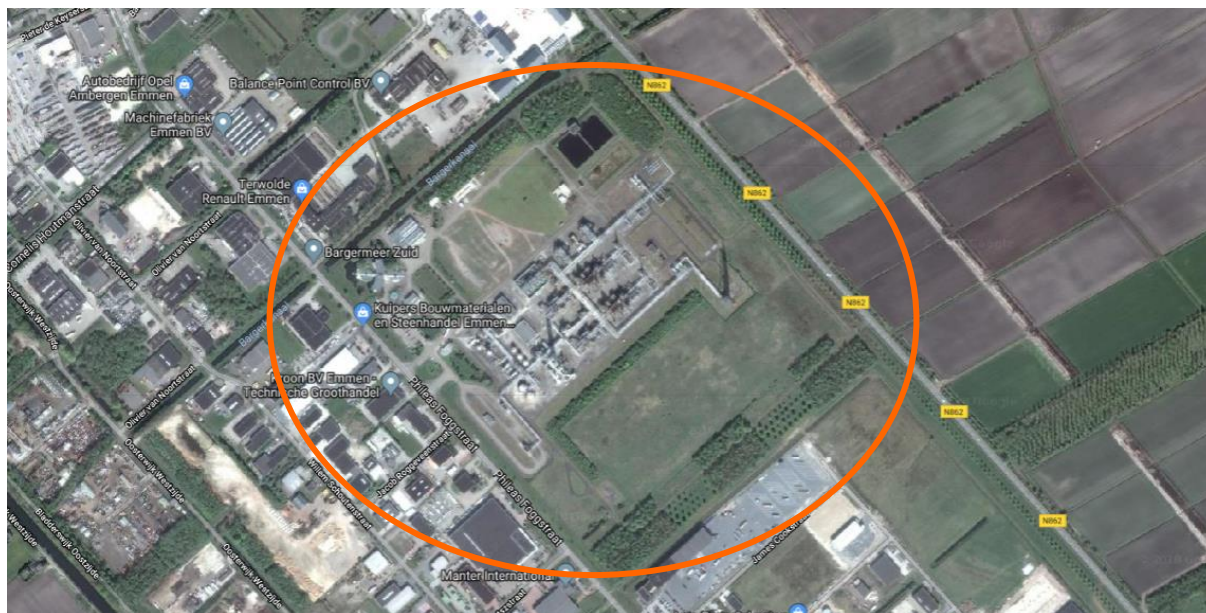
Figuur 2.1: Luchtfoto onderzoekslocatie (bron: Google Maps)

Ter plaatse van de onderzoekslocatie is momenteel een gasontzwavelingsfabriek aanwezig. Het terrein is deels bebouwd. Het onbebouwde deel is gedeeltelijk verhard, waarbij het verharde gedeelte bestaat uit klinkers en asfalt. Het bouwjaar van de huidige bebouwing is 1985.

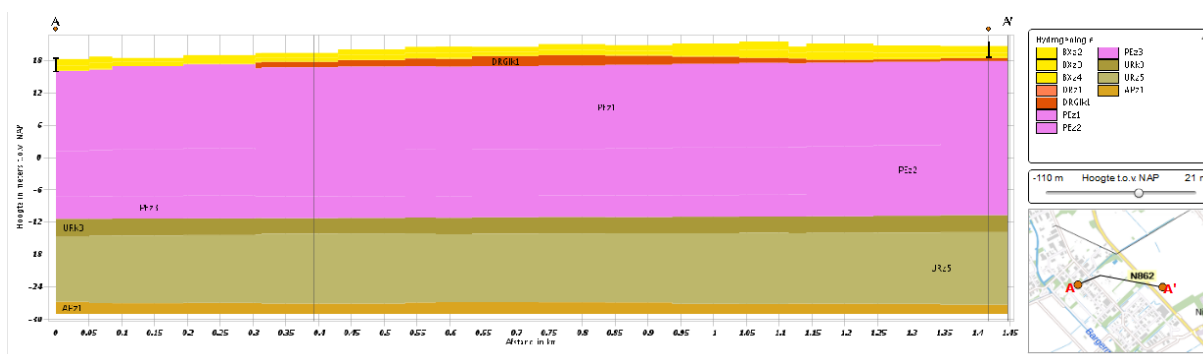
Figuur 5.1: Verticale doorsnede van de lithostratigrafie. De locatie ligt op 1,0 km vanaf punt A

Toelichting legendacode: Letters 1-2 = Laagcode; Letter 3 = Dominante textuur; Cijfer = Eenheidsnummer

| Nadere informatie per lithostratigrafische eenheid | | | | | |
|---|---|---|---|---|---|
| 1 | 19.4 | 17 | Formatie van Bostel | BX | Zand, matig fijn tot matig grof, zwak siltig, kalkloos tot kalkhoudend |
| 2 | 17 | 16 | Formatie van Drente | DR | Klei en leem, sterk zandig tot uiterst siltig, zwak tot sterk grindhoudend |
| 4 | -12 | -14 | Formatie van Urk | UR | Klei, humeus |

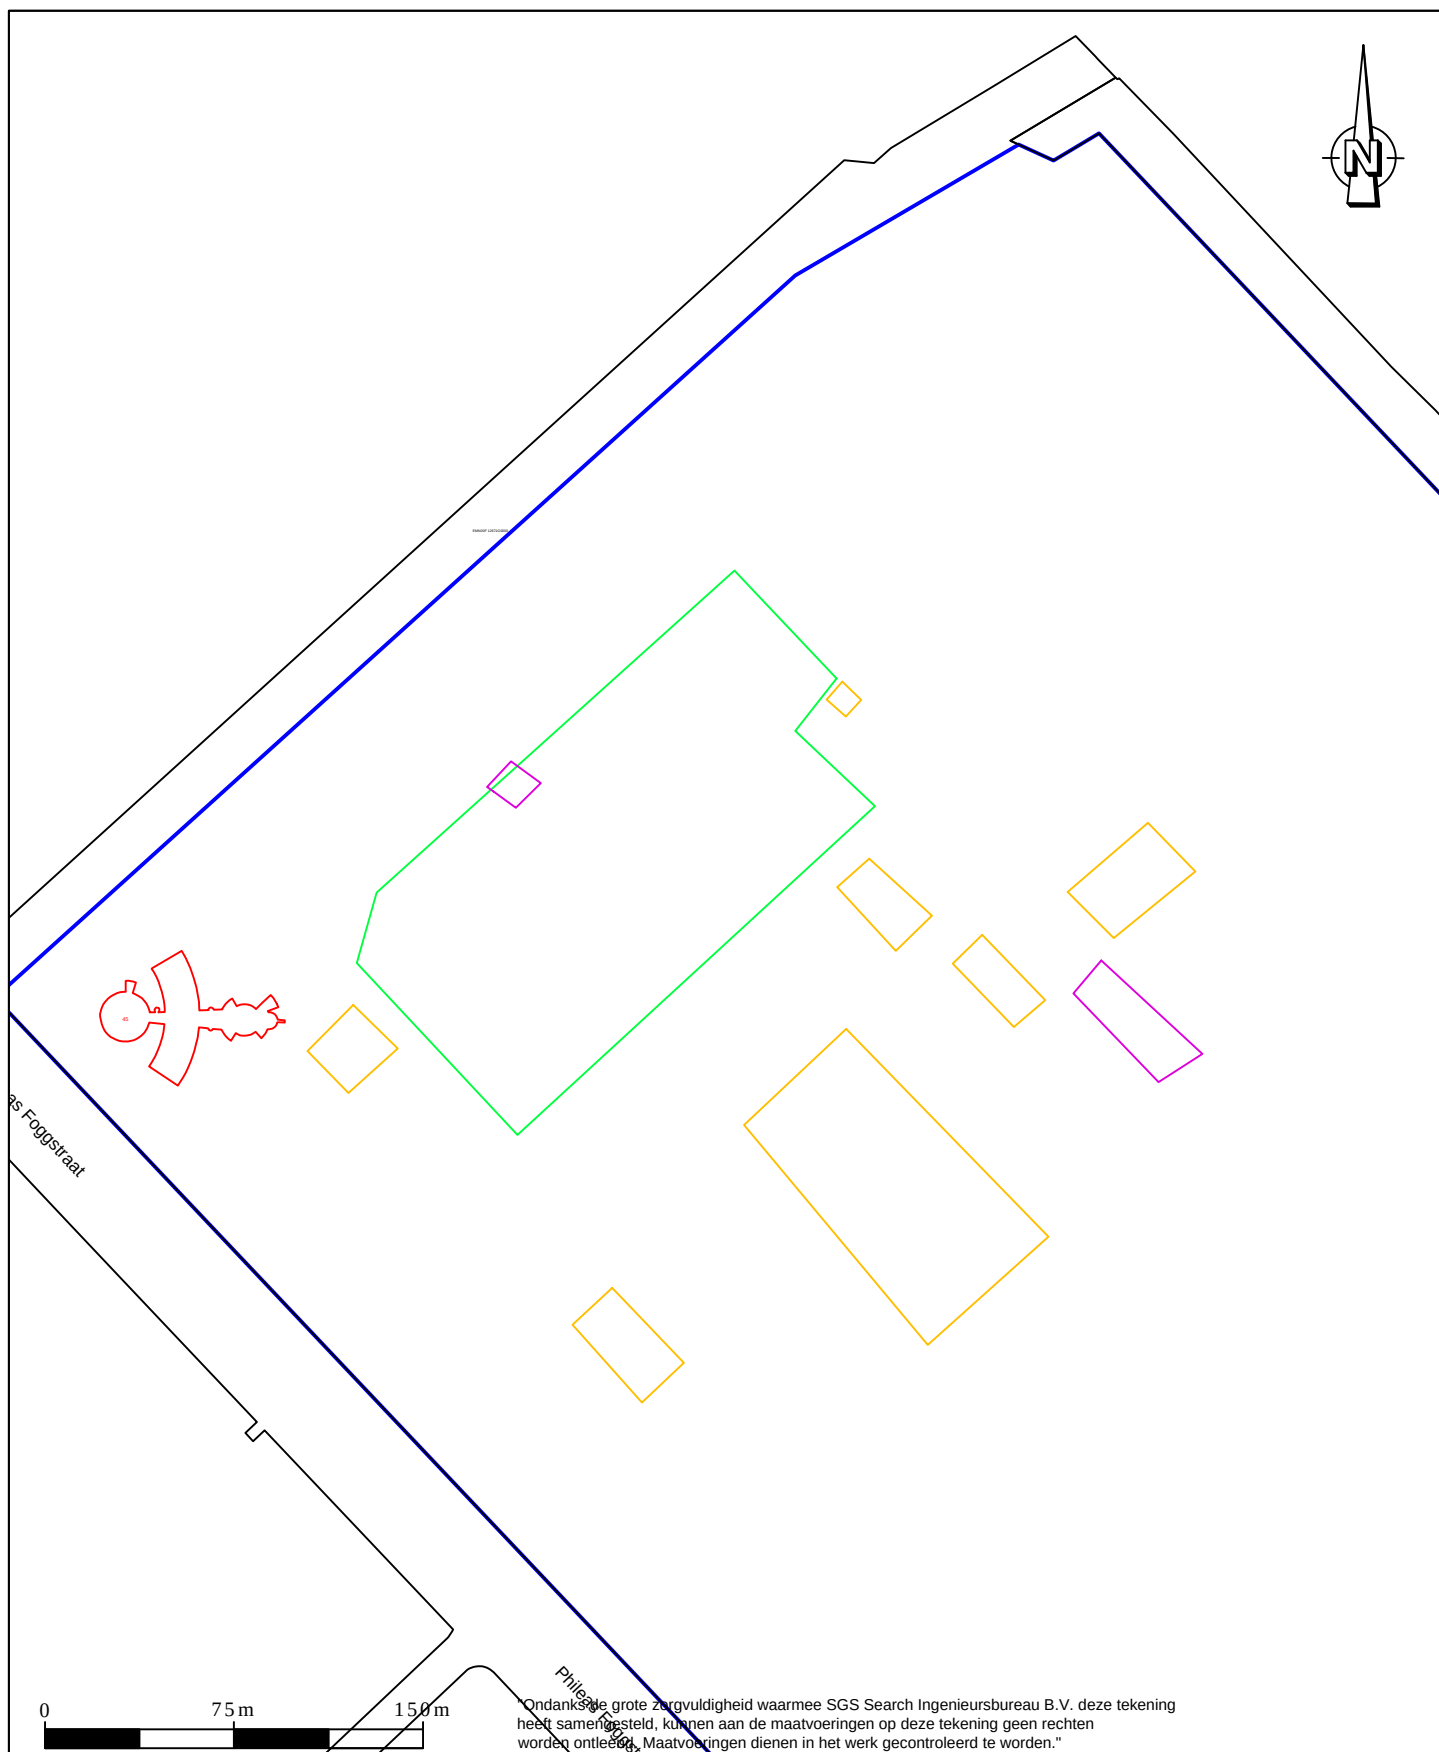
## BIJLAGE 2: SITUATIETEKENING

lekkage
