Effect van inploegen buisleidingen op de gebruikswaarde van de bodem

Praktijkproef 28" stalen VPS leiding te Sliedrecht

projectnummer 0475624.100
documentnummer 475624-MNPL-CTR-02
concept revisie 0A
28 oktober 2022

N.V. Nederlandse Gasunie
Concourslaan 17
9727 KC GRONINGEN

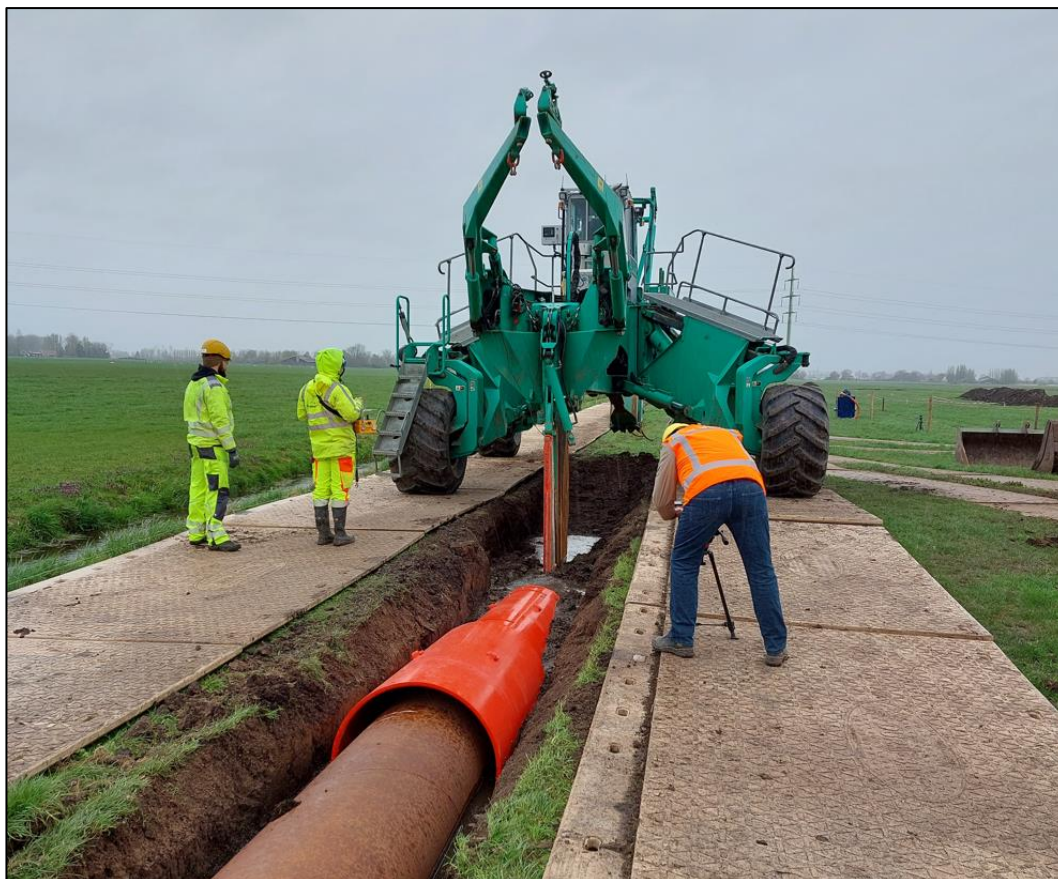
Figuur 3-5: Detail opname 16" torpedo met 28" leiding.

De afmetingen van de gebruikte overmaatse buis (torpedo) voor de 28" leiding waren:

- o Diameter: 0,41 m
- o Lengte: 3,5 m

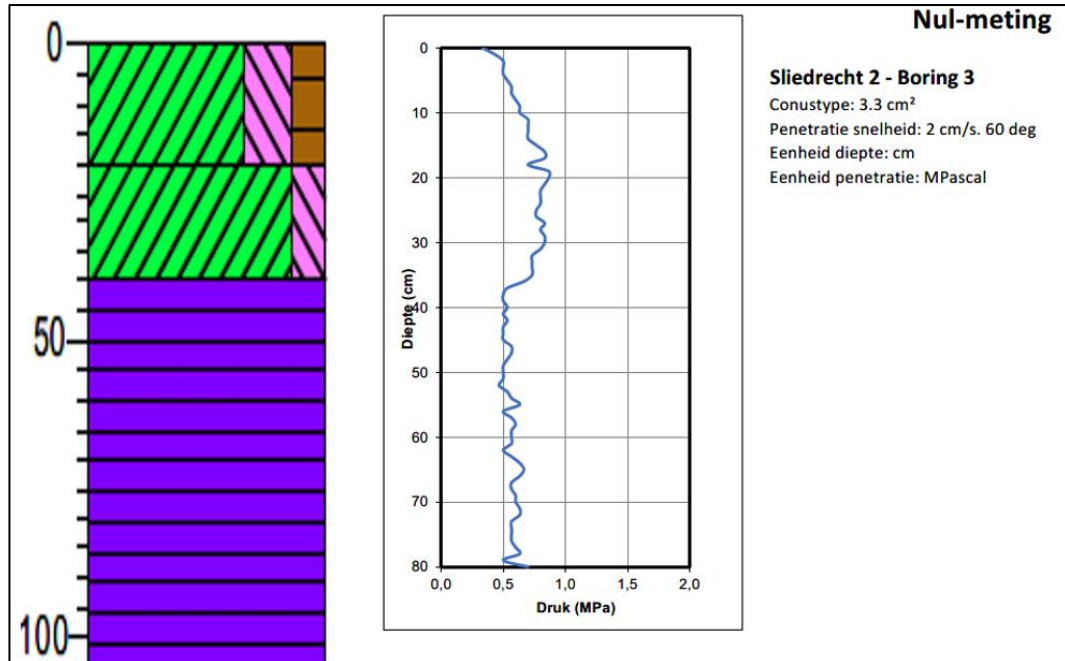
Figuur 4-3: 0-meting bodemprofiel en indringingsweerstand

Onderstaand wordt een handsondering gepresenteerd die representatief is voor locatie Sliedrecht.

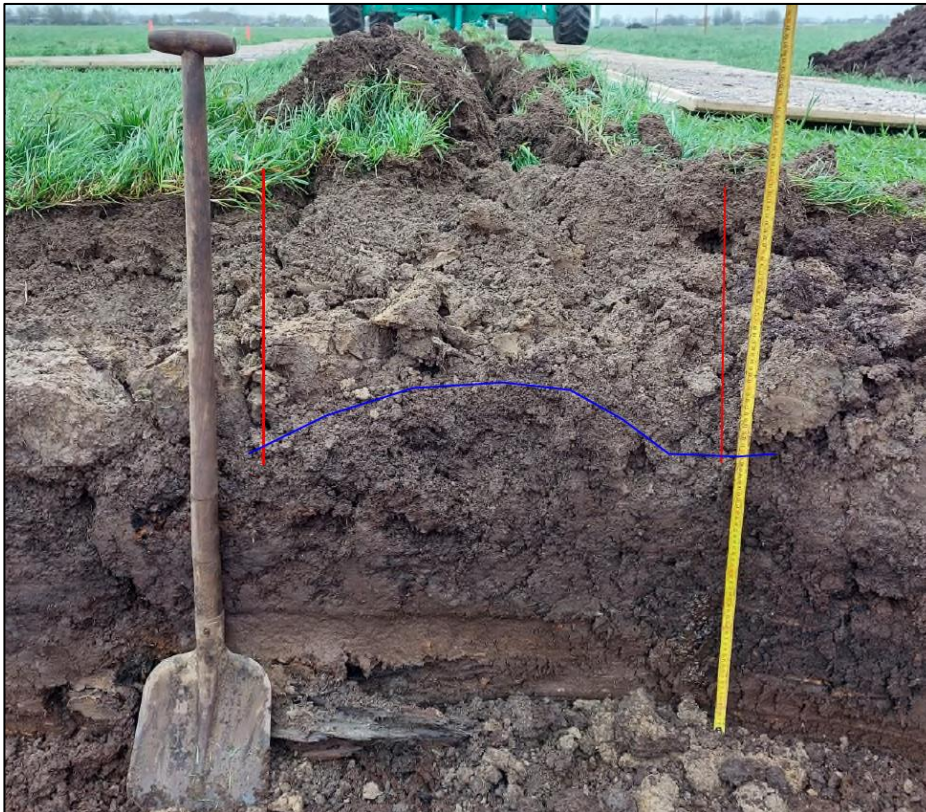
Figuur 5-4: Profielkuil – bodemprofiel tot 1,00 m -mv

Na het graven van een profielkuil is gebleken dat op een diepte van ca. 0,40 m -mv een verstoring zichtbaar is over een breedte van 0,60 m (blauwe lijn). Op de grens van de matige zware klei en het half veraarde veen is een opbolling zichtbaar van 0,12 m (blauwe lijn). In het half veraard veen wat op een diepte van 0,60-0,70 m -mv overgaat in onveraard veen, is nagenoeg geen verstoring door de ploeg waar te nemen.

In vergelijking met de in januari uitgevoerde proef is een verstoring op het grensvlak van matig zware klei naar half veraard veen opgenomen van 0,60 meter breed met een opbolling van 0,10-0,15 voor de 24"leiding. Voor de 12"leiding was dit over een breedte van 0,45 meter een opbolling van 0,07 meter.

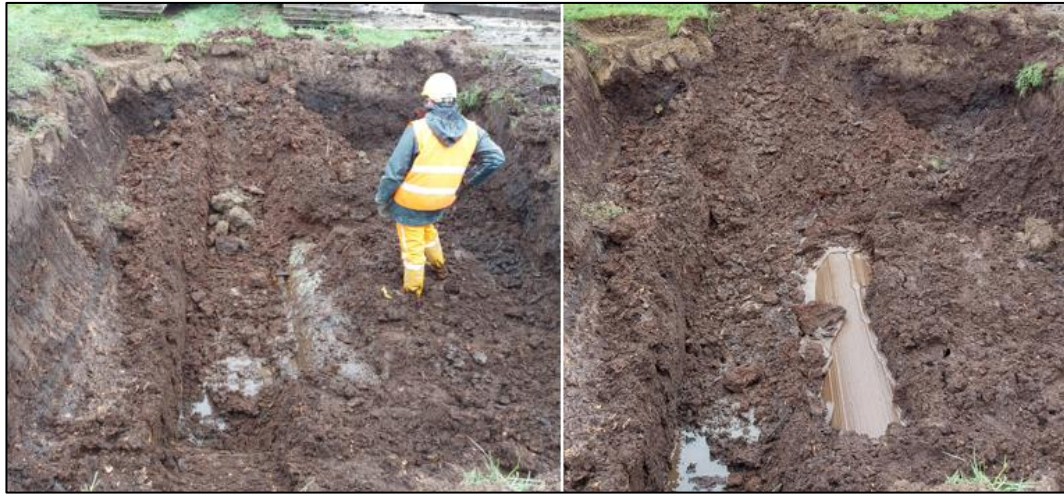
Figuur 5-5: Profielkuil tot leidingniveau om aansluiting leiding te beschouwen

In onderstaand figuur 5-5 is de profielkuil doorgezet tot leidingniveau. De bovenkant van de leiding is in bovenstaande afbeelding zichtbaar. Hierbij is waargenomen dat er een goede aansluiting van de grond rondom de leiding is.

De impact van de ploegmethode voor de aanleg van een 28" leiding op het bodemprofiel (veenprofiel) in een omgeving als die van Sliedrecht is in vergelijking met de traditionele sleufmethode beperkt. Het bodemprofiel blijft grotendeels in stand, in ieder geval zijn de effecten aan het maaiveld zodanig dat weinig schade en weinig herstelwerkzaamheden nodig zijn. Na het afzetten van de humeuze toplaag was een geringe verstoring te zien van ca 0,60 m breed waarbij de ondergrond ca. 0,12 m omhoog gekomen was. In vergelijking met de eerder uitgevoerde proef waarbij een 24" leiding was ingeploegd komen deze uitkomsten redelijk overeen. Bij de 24" is een verstoring op het grensvlak van matig zware klei naar half veraard veen opgenomen van 0,60 meter breed met een opbolling van 0,10-0,15. Ook geeft dit aan dat de grondverdringing in het slappe veen dusdanig is dat het inploegen in deze grondslag van een grotere leiding t.o.v. een 24" leiding niet direct tot meer impact leidt. De aansluiting van grond rondom de leiding is als goed waargenomen ook doordat het slappe veen zich zeer goed om de leiding heen vormt (dik water).

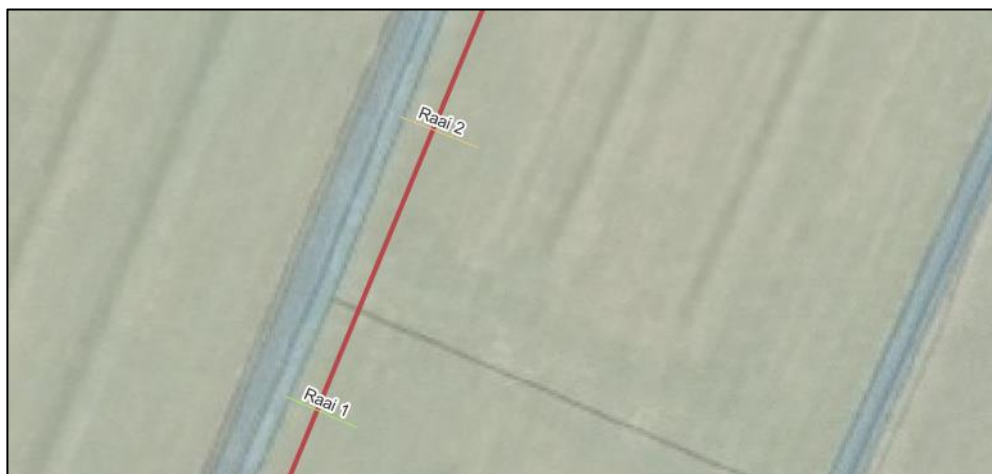
Figuur 5-6: Gemiddelde waardes handsonderingen raai 1 en 2

Onderstaand zijn de gemiddeld gemeten indringingsweerstand ter plaatse van de 28" VPS leiding weergegeven. De gemeten verschillen zijn echter klein. De indringingsweerstand ter plaatse van de hartlijn ploeg is ten opzichte van de 0-meting over het algemeen tot een diepte van 0,30 m -mv iets lager. De indringingsweerstand gemeten op 0,70 m afstand van de hartlijn komen nagenoeg overeen met de 0-meting en laten op detailniveau op een diepte van 0,10-0,30 m -mv een iets hogere indringingsweerstand zien. Doordat de gemeten verschillen dusdanig klein zijn wordt er ook nagenoeg geen na-zakking verwacht.

0-meting buiten rijpaten	Blauw
Op sleuf	Groen
0,70 m westzijde sleuf	Oranje
0,70 m oostzijde sleuf	Rood

0-meting boring 2	Blauw
Op sleuf	Groen
0,70 m westzijde sleuf	Oranje
