**Noorderwold - Eemvallei Noord**

**Bodemopbouw plangebied 1<sup>e</sup> fase**

**Samenvatting uitgevoerde onderzoeken**

**6 oktober 2023**

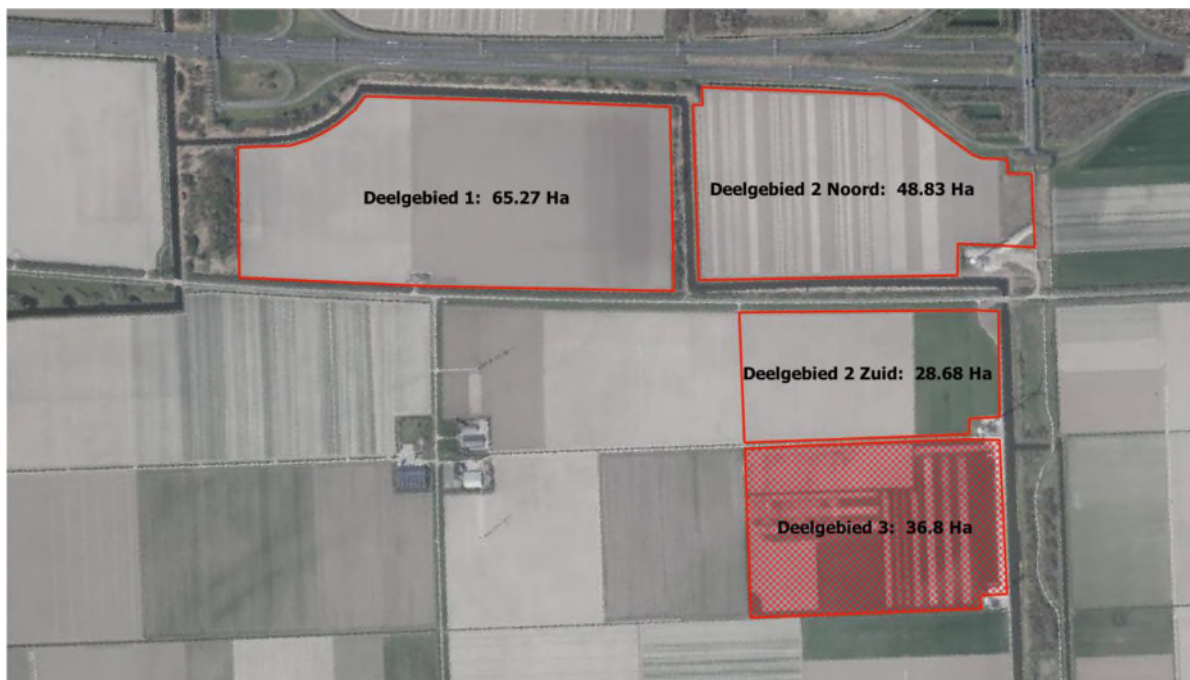
(overzicht deelgebieden fase 1 Noorder-Eemvallei)

De bodem van de huidige situatie van het gebied bestaat hoofdzakelijk uit akkerland en weiland. De deelgebieden 1 en 2 hebben een oppervlakte van circa 142 ha. Deelgebied 3 valt buiten deze samenvatting.

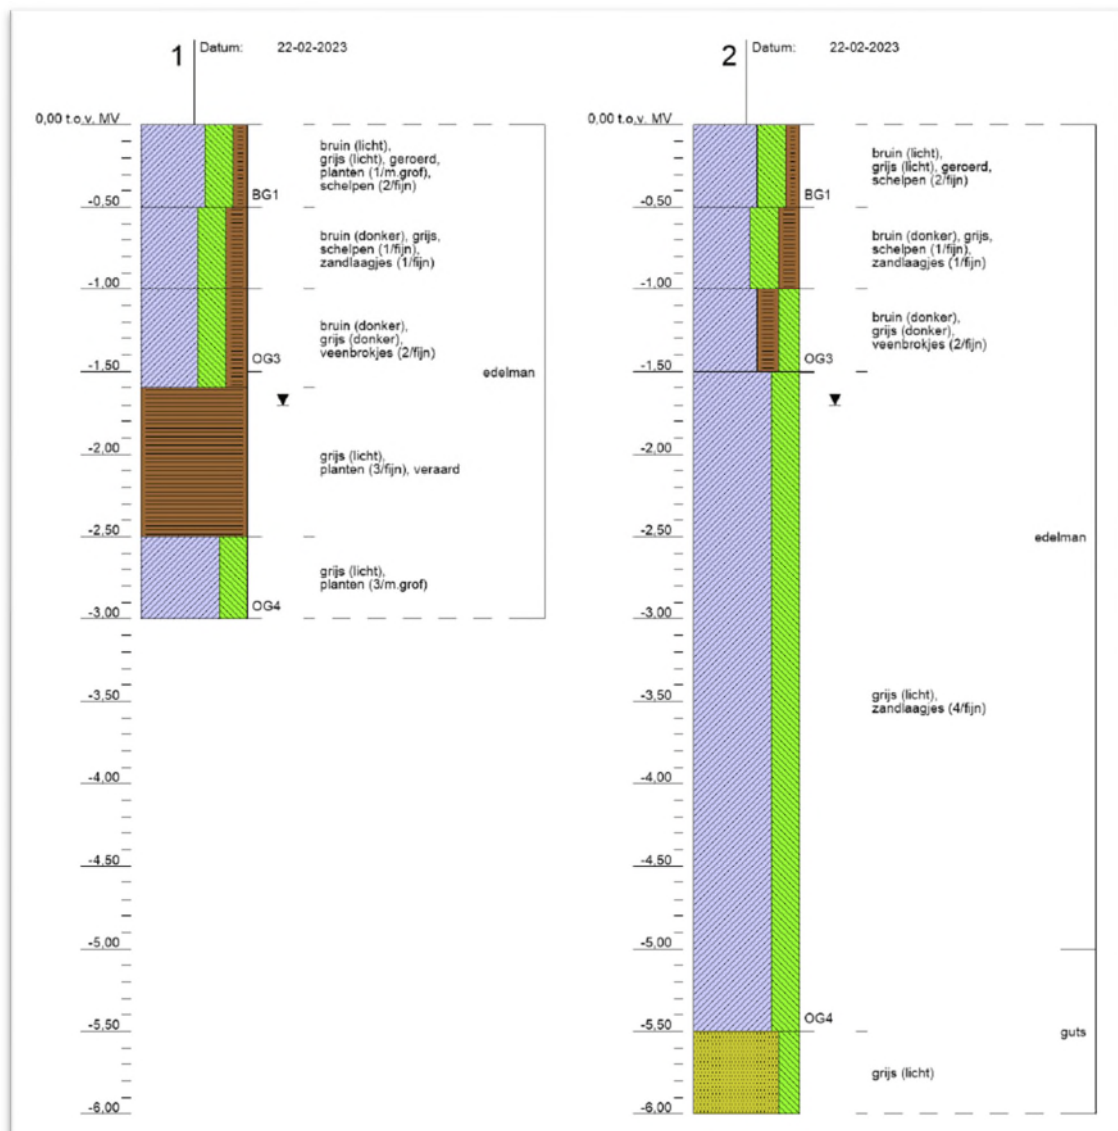
Referentie boringen 1 en 2 (rapport TAUW bv)

- Bouwvoor 30 cm
- licht tot zware klei met siltige/zanderige delen met weinig variatie
- eerste 5 m gerekend vanaf het maaiveld weinig tot geen kans op zand
- geen scherpe scheiding gerijpte en on-gerijpte klei aangetoond
- centraal in plan gebied zijn stroken veen aanwezig tot ca 1 m dikte (langs oevers geul Eem)
  - Het laboratorium onderzoek van de referentieboringen geeft als resultaat dat de klei voldoet aan erosiebestendigheid klasse 1 maar niet voldoet aan de gestelde eisen voor geschiktheid voor grondwerken (RAW 2010 en RAW 2015)

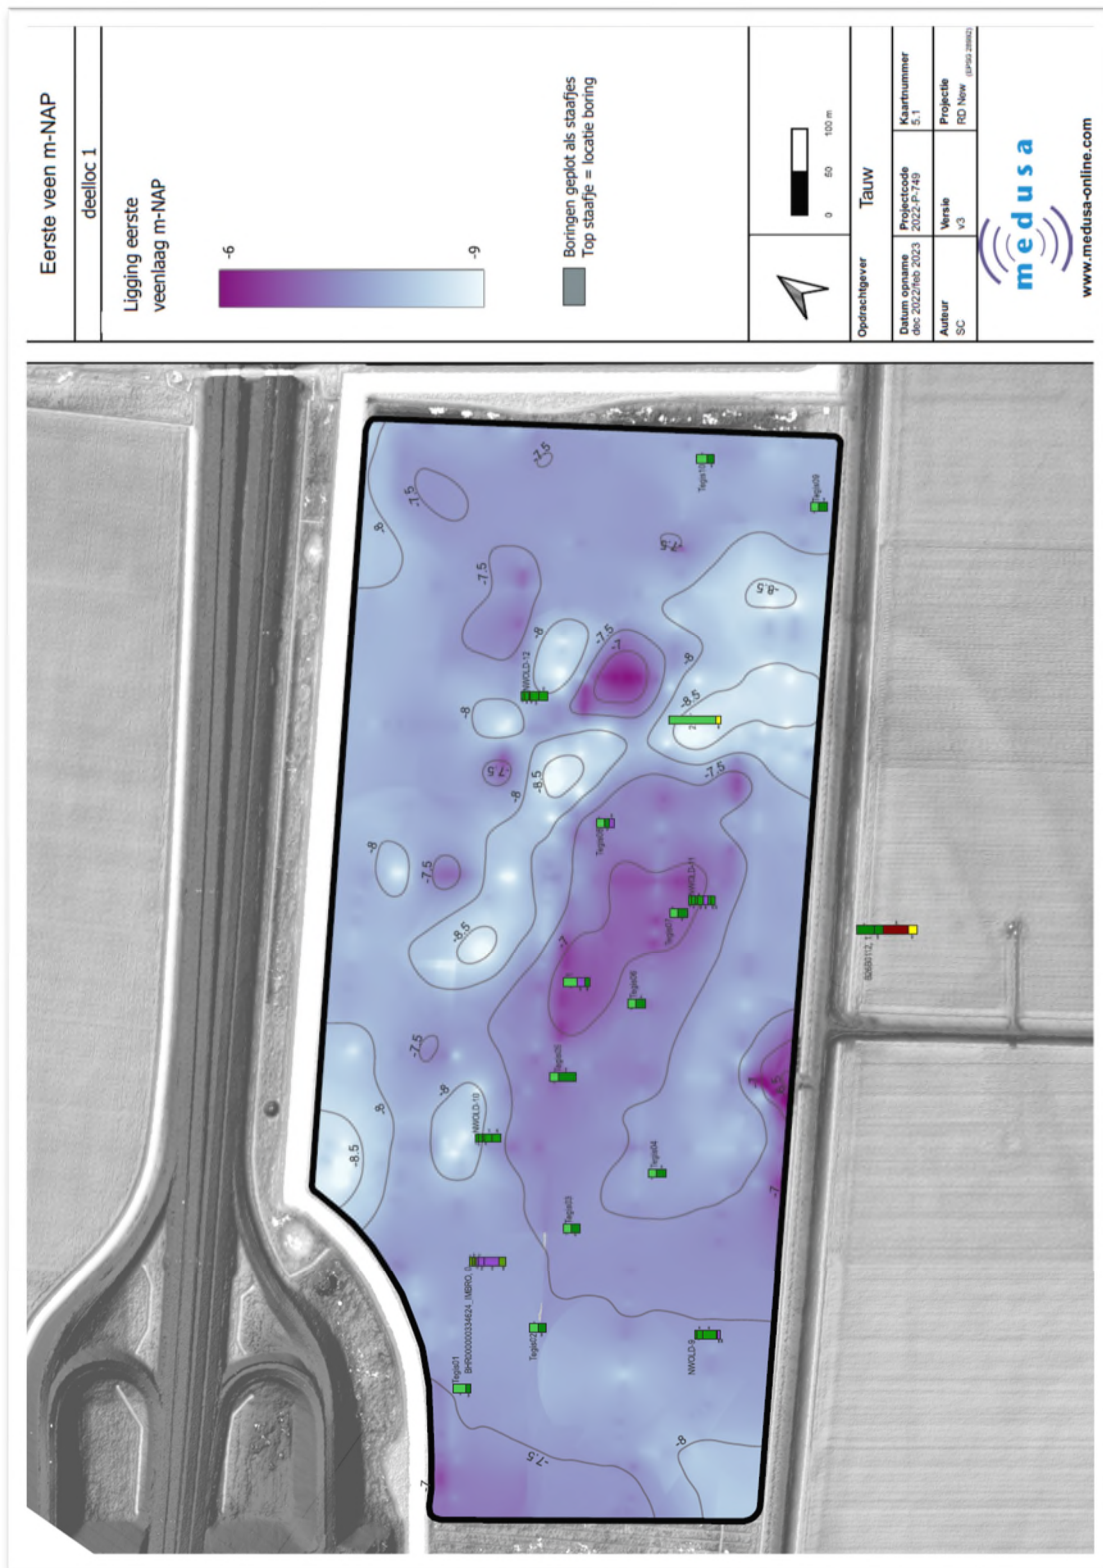
Deelgebied 1 met veencontouren (rapport Medusa)

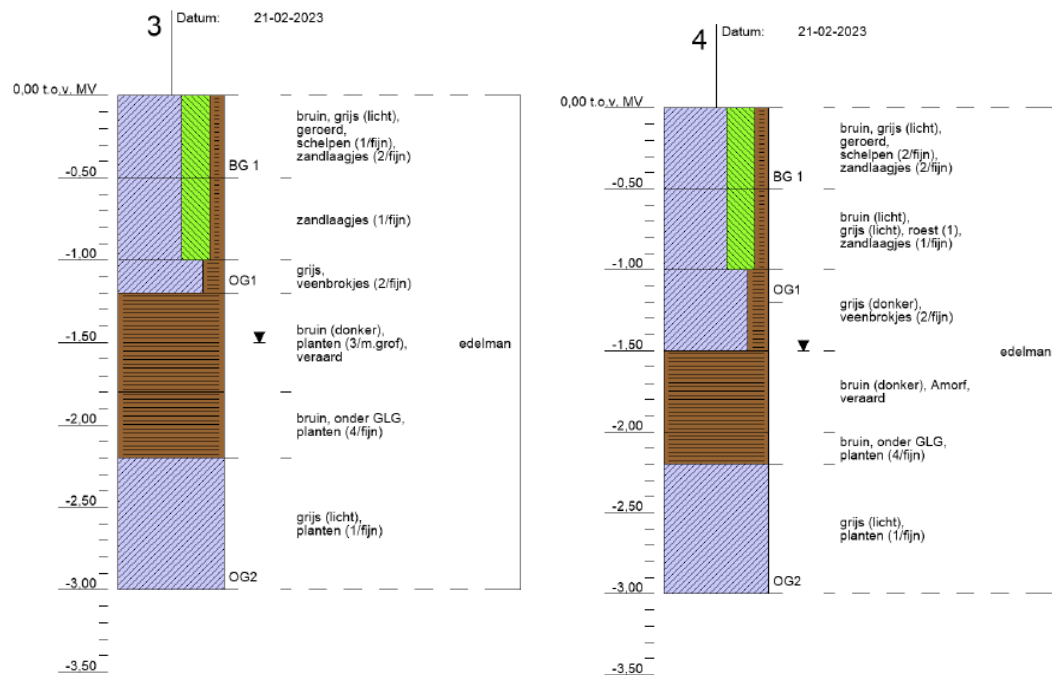
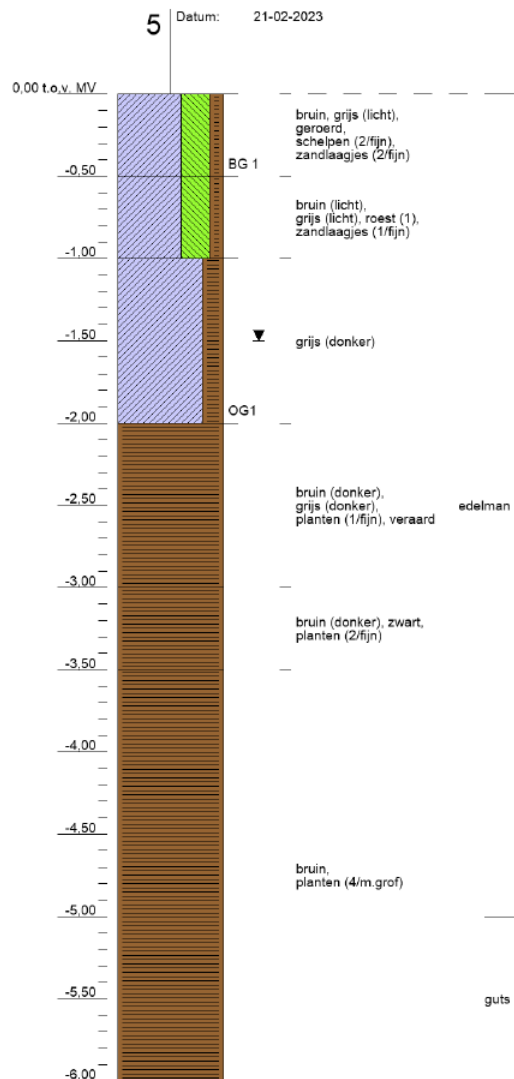
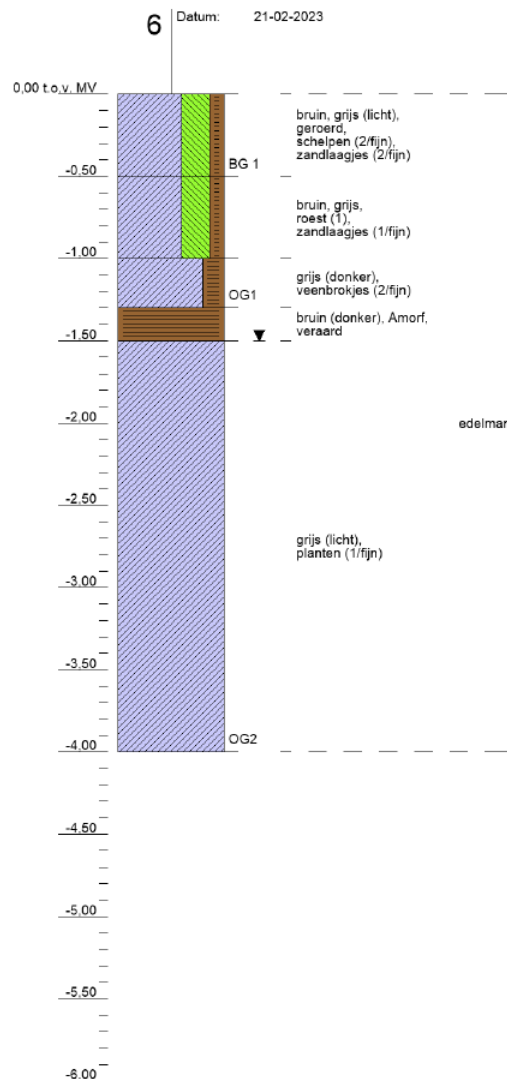
Referentie boringen 3 t/m 6 (rapport TAUW bv)

- Bouwvoor 30 cm
- Licht tot zware klei met siltige/zanderige delen met weinig variatie
- Eerste 5 m gerekend vanaf het maaiveld weinig tot geen kans op zand
- Geen scherpe scheiding gerijpte en on-gerijpte klei aangetoond
- Centraal in het deelgebied komen dikke lagen veen voor van 4 meter dikte
- Het laboratorium onderzoek van de referentieboringen geeft als resultaat dat de klei voldoet aan erosiebestendigheid klasse 1 maar niet voldoet aan de gestelde eisen voor geschiktheid voor grondwerken (RAW 2010 en RAW 2015)

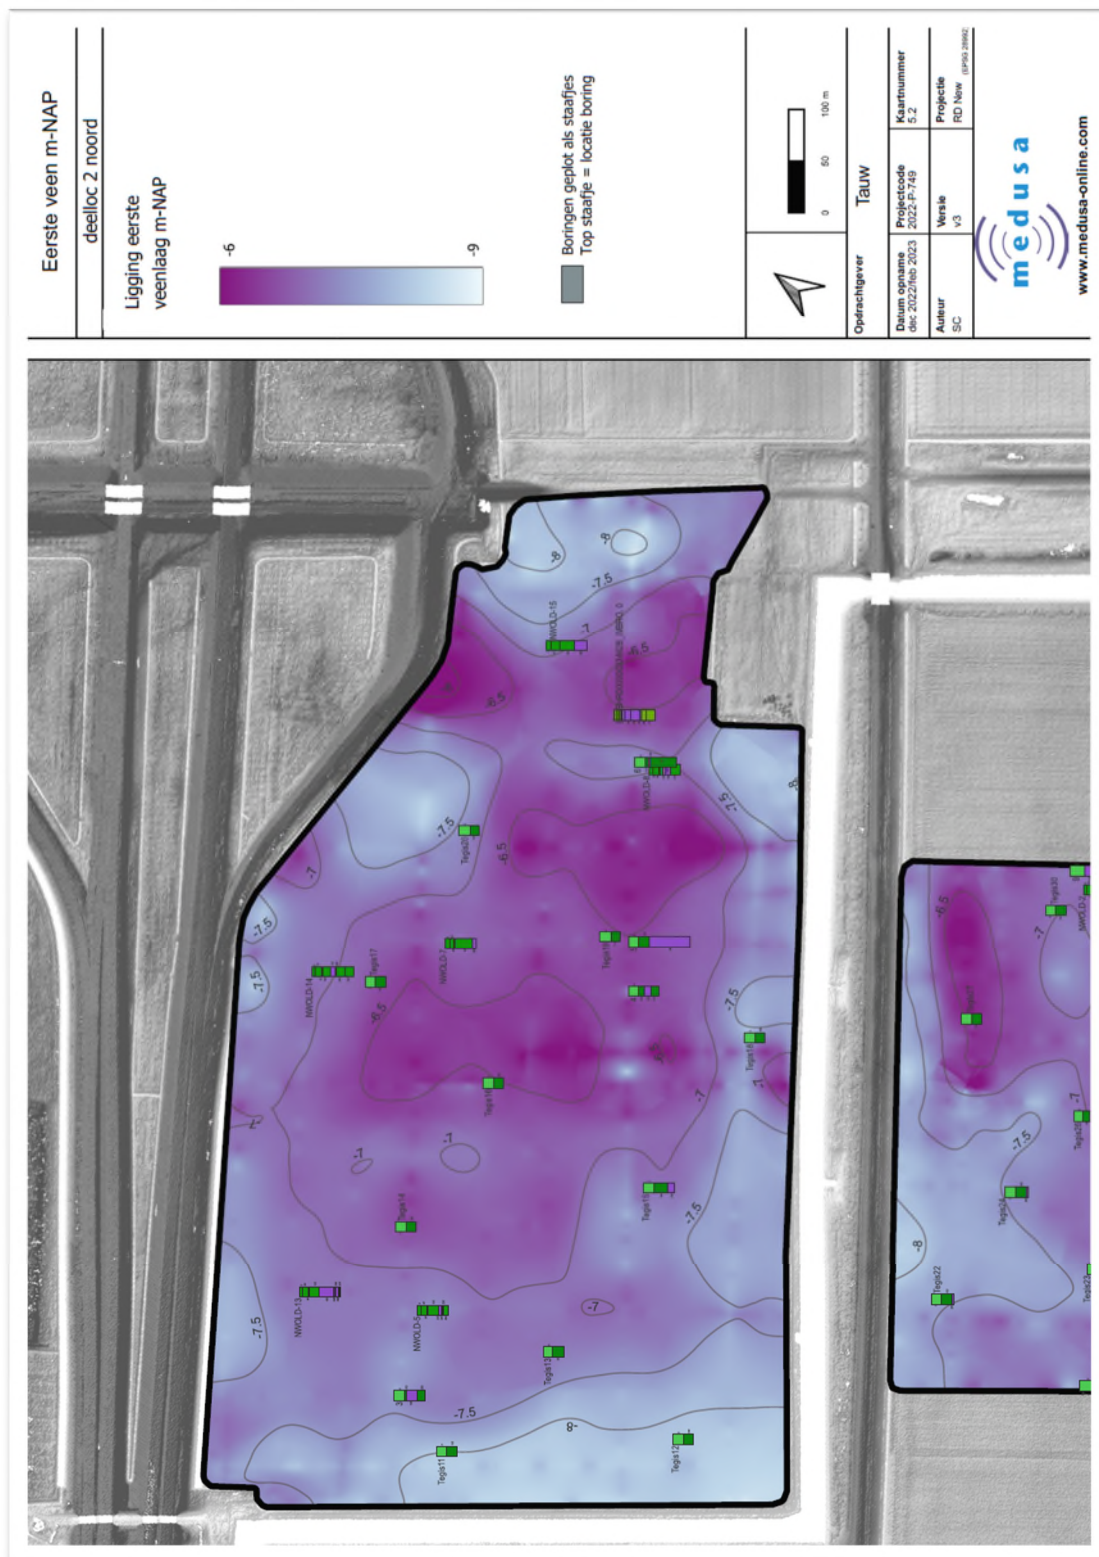
Deelgebied 2 Noord met veencontouren (rapport Medusa)

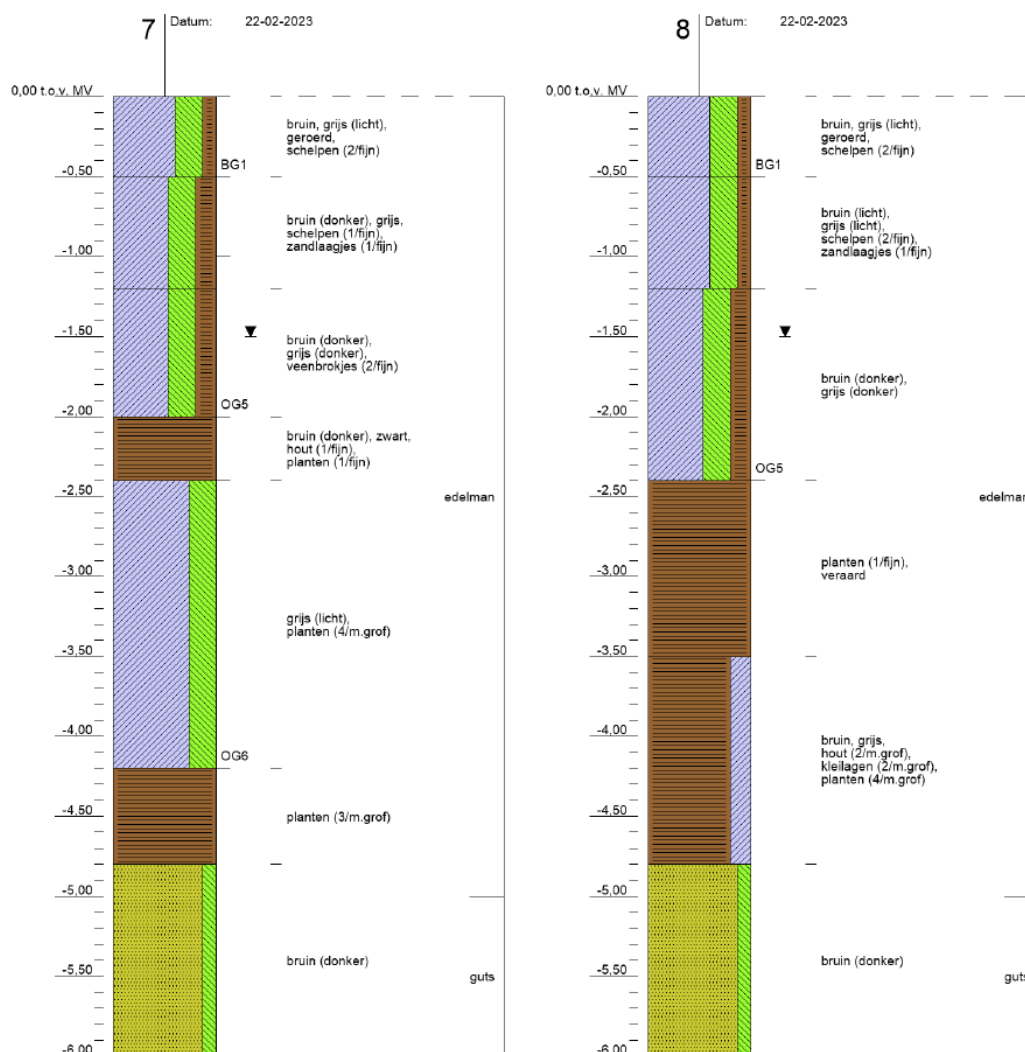
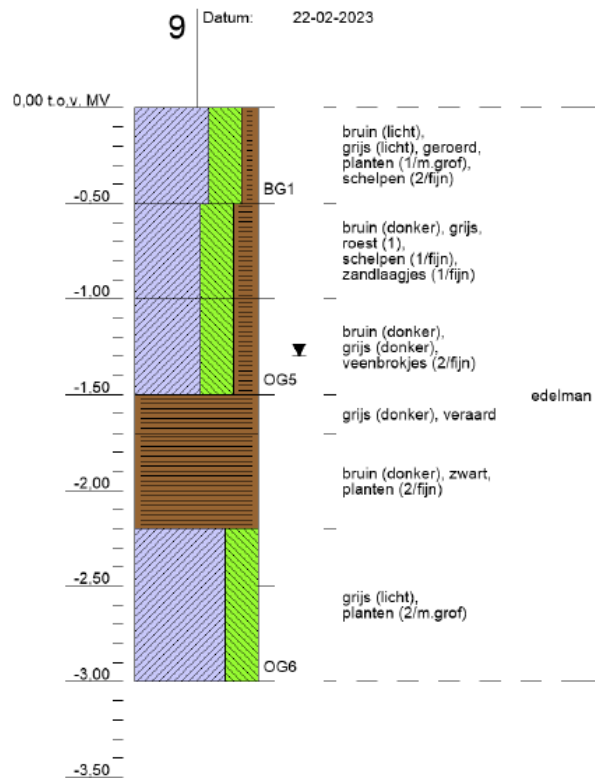
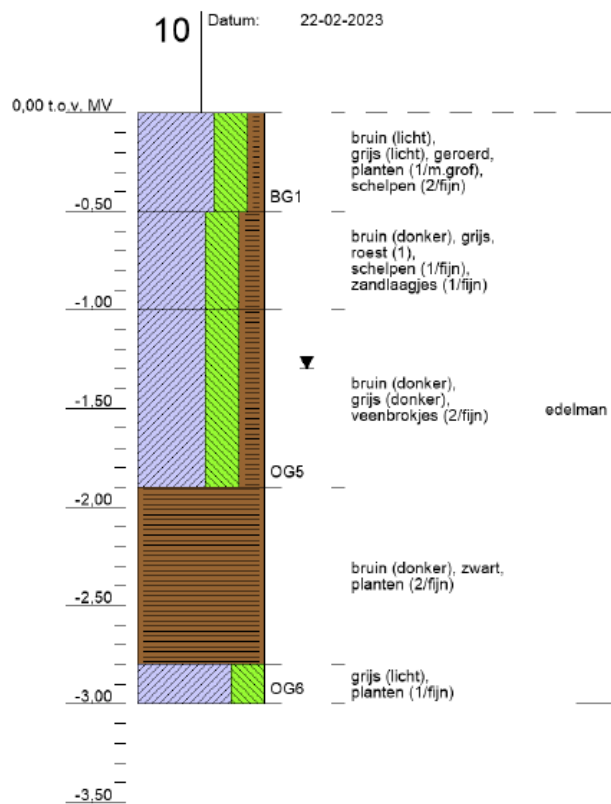
Referentie boringen 7 t/m 10 (rapport TAUW bv)

- Bouwvoor 30 cm
- Licht tot zware klei met siltige/zanderige delen met weinig variatie
- Eerste 5 m gerekend vanaf het maaiveld weinig tot geen kans op zand
- Geen scherpe scheiding gerijpte en on-gerijpte klei aangetoond
- Verspreid in het deelgebied komen veenlagen voor variërend van 0,5 meter tot 2 meter
- Het laboratorium onderzoek van de referentieboringen geeft als resultaat dat de klei voldoet aan erosiebestendigheid klasse 1 maar niet voldoet aan de gestelde eisen voor geschiktheid voor grondwerken (RAW 2010 en RAW 2015)

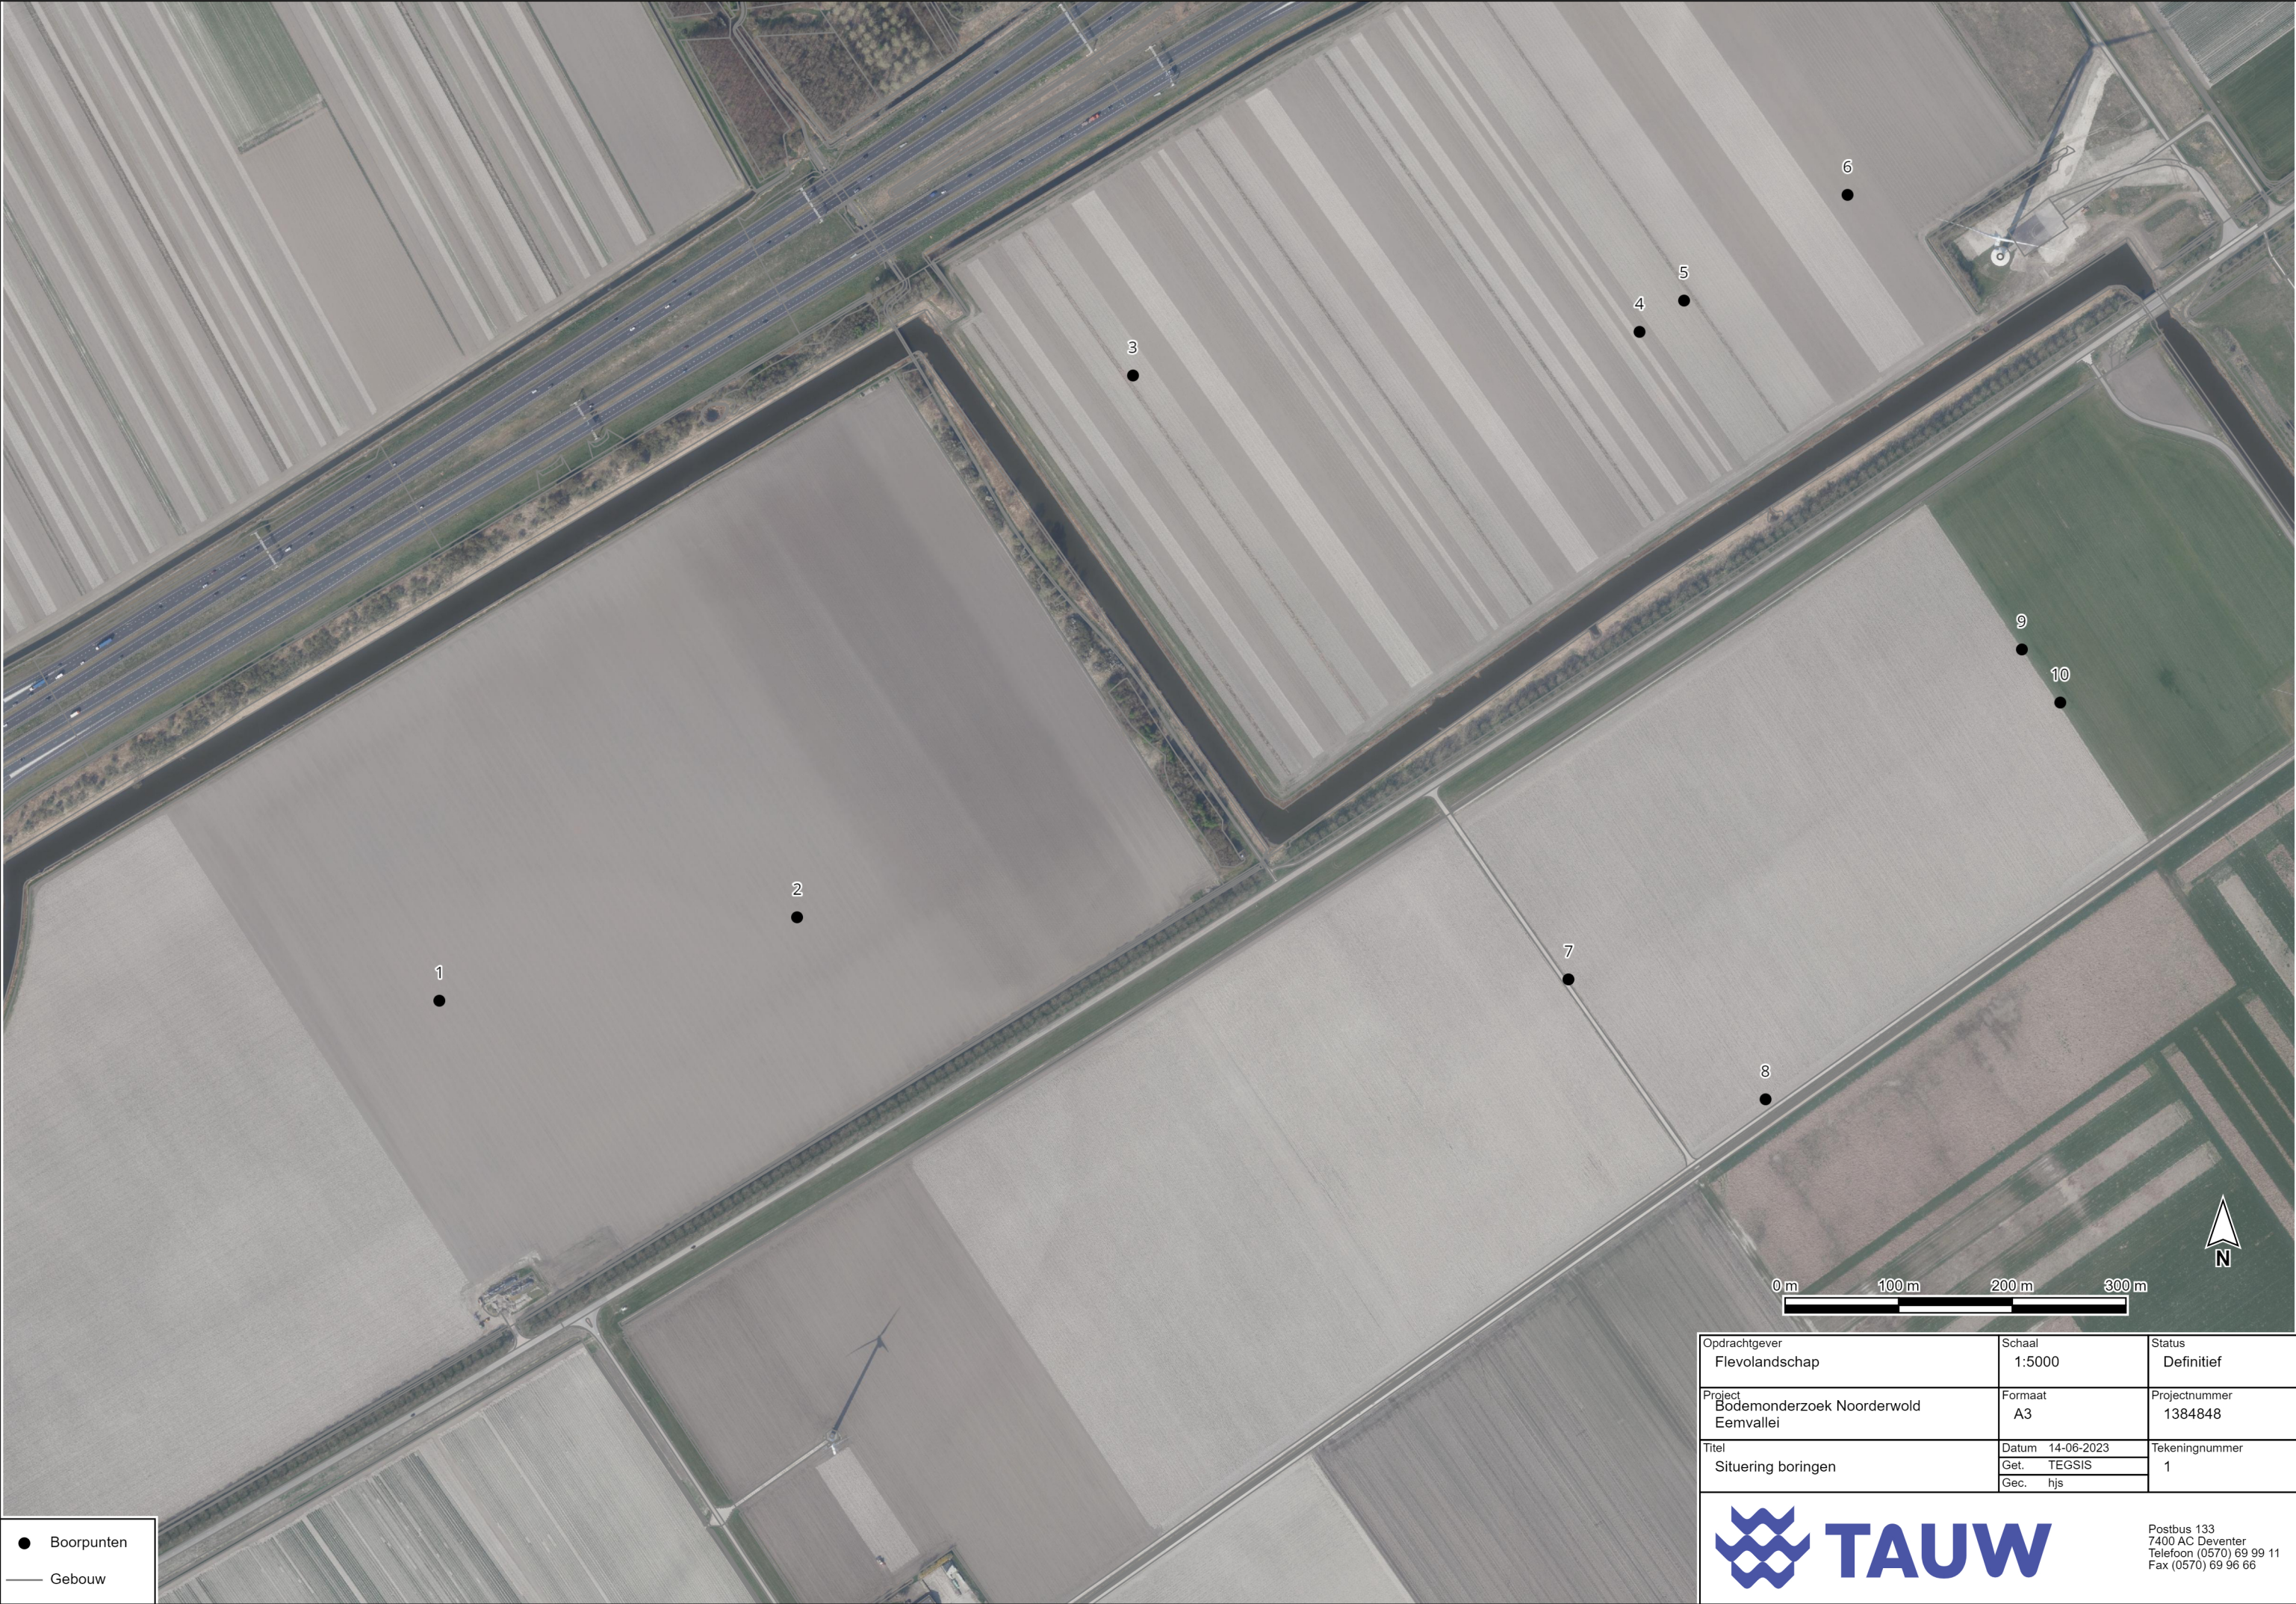
**Bijlage 2****Overzichtskaart boorprofielen**

| Situering boringen | 14-06-2023 | 1 |

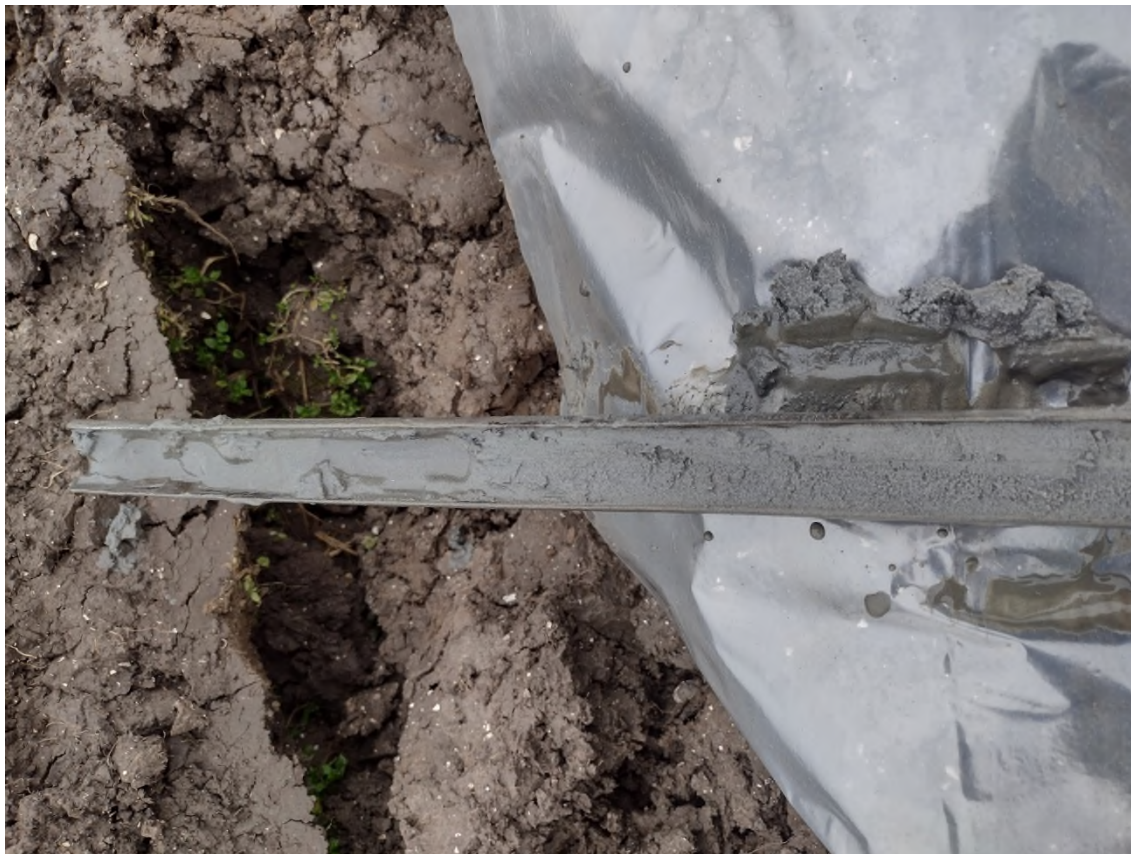
Boring 2 (zandlaag onderin)

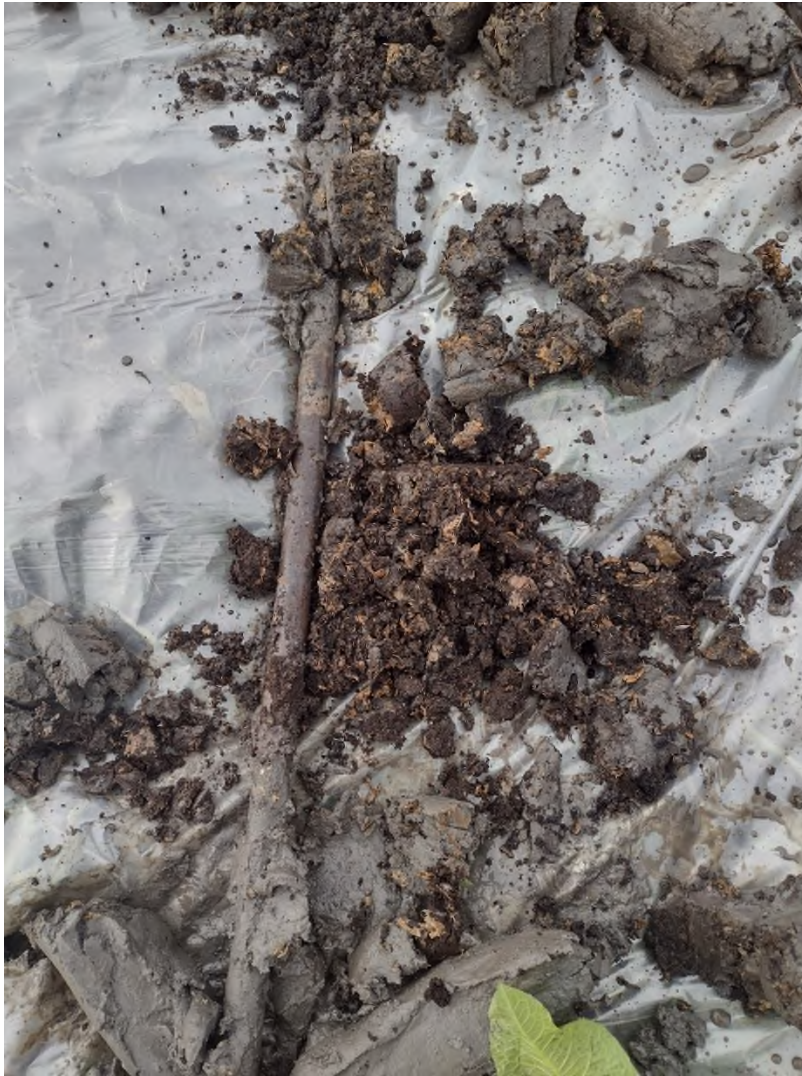
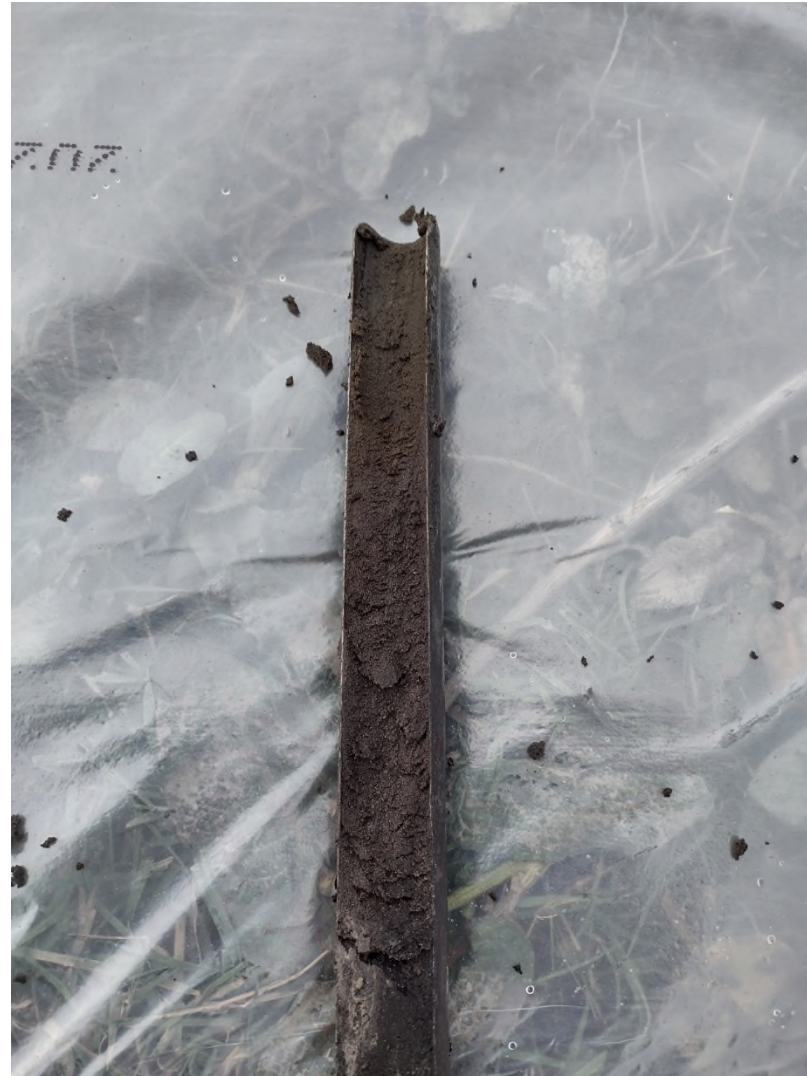
Boring 7 met tweede veenlaag (links) en boring 7 met dekzand (rechts)

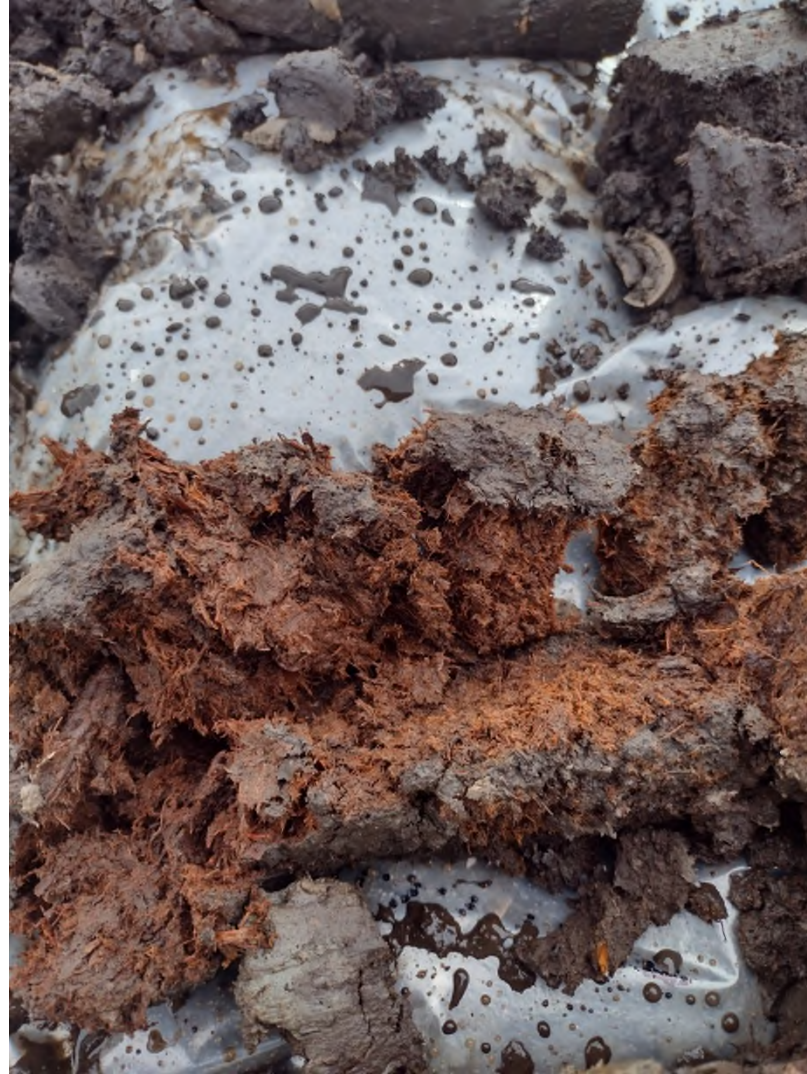
Boring 7 (links) en boring 8 met veenlaag (rechts)

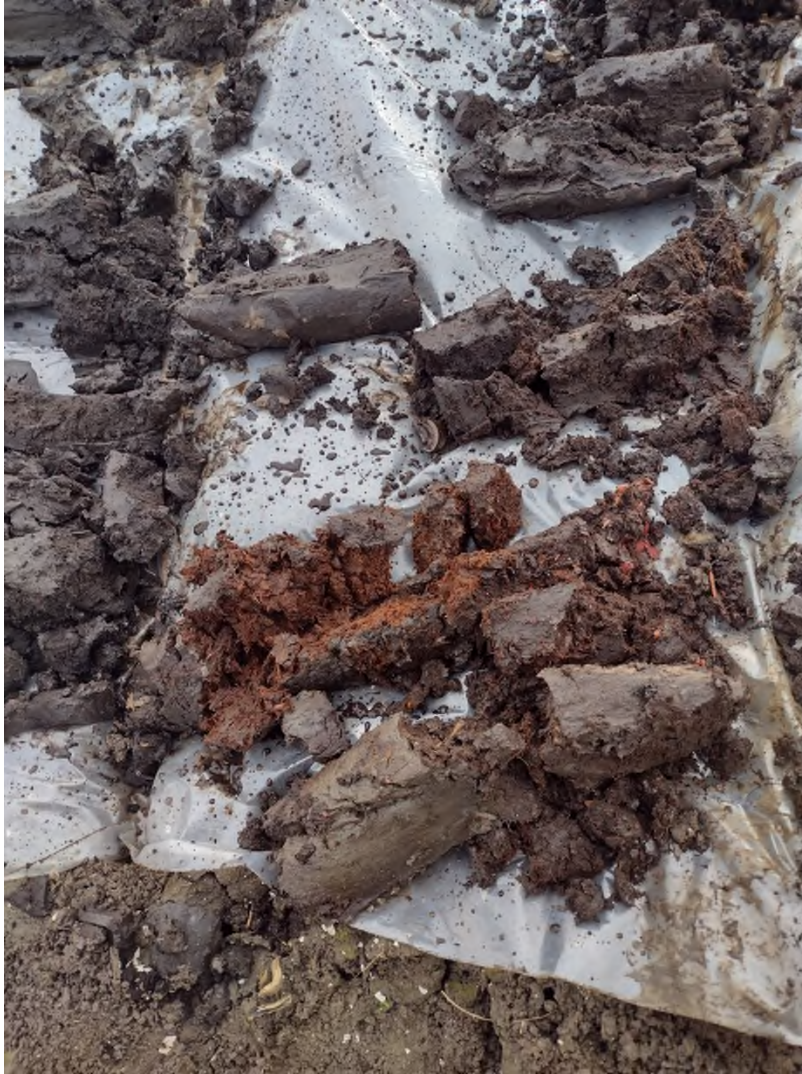
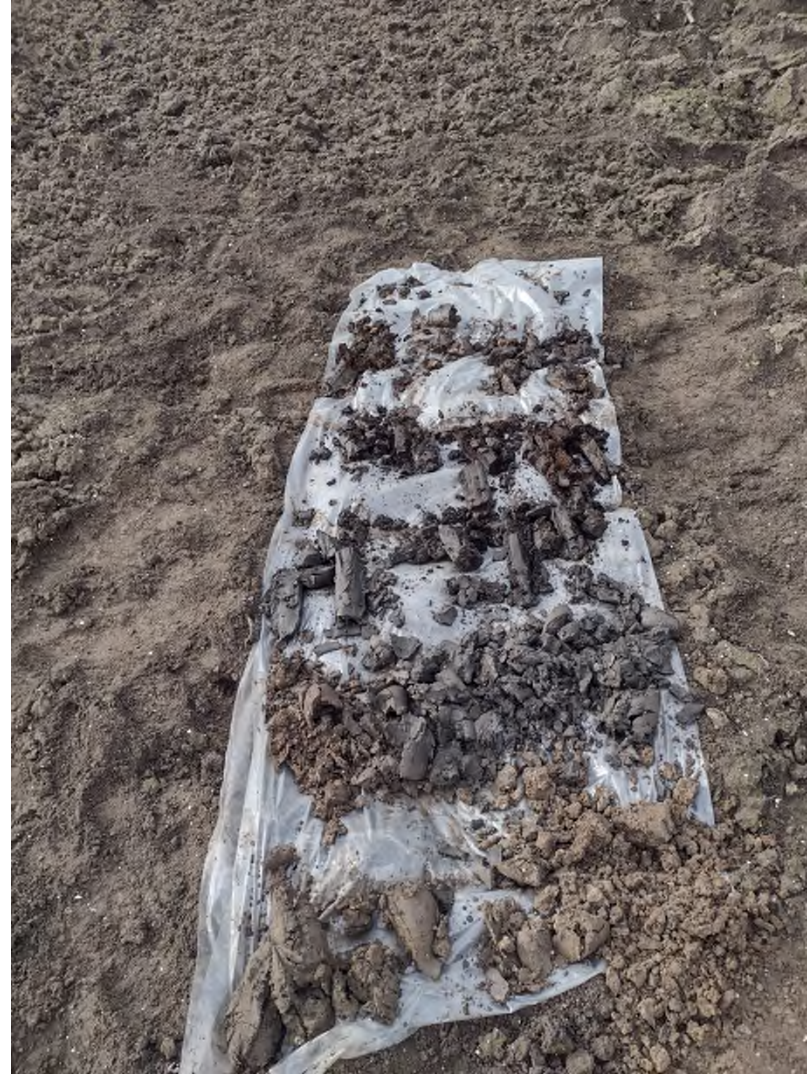
Boring 8 met veenlaag (links) en boring 8 (rechts)
