**1209-60**
**Notitie**

Betreft  
Watertoets golfcourse Steendam

**GOLFBAAN DUURSWOLD STEENDAM**

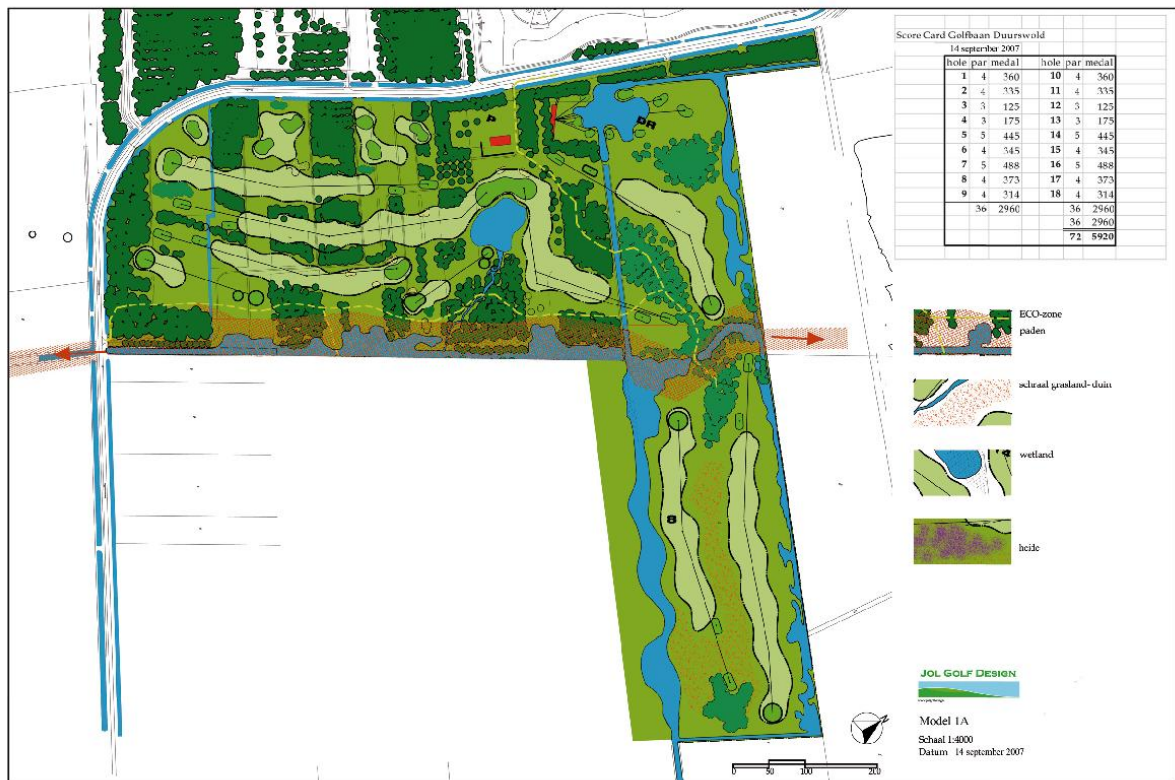
In de milieu effecten rapportage (mer) zijn diverse varianten voor de aanleg van de golfbaan in combinatie met de robuuste verbindingszone onderzocht. De verschillende varianten hebben met name betrekking op de ligging van de verbindingszone. Uiteindelijk zal het meest milieuvriendelijke alternatief (mma) tot uitvoering gebracht worden. Dit alternatief betekent de aanleg van de golfbaan met in het midden de situering van de verbindingszone (zie onderstaande plaatje). Het mma zal middels een artikel 19 in procedure worden gebracht.
