## BIJLAGE 3 Toelichting faalmechanismen

### Onvoldoende macrostabiliteit

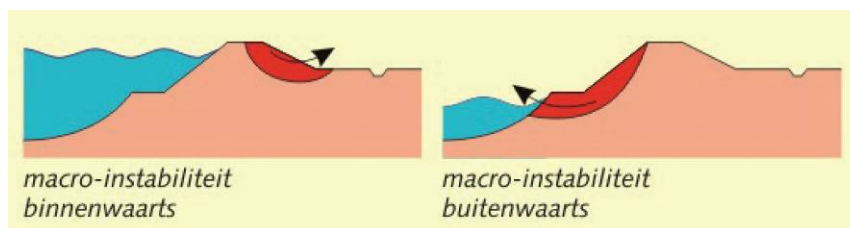
Na toetsing is gebleken dat de macrostabiliteit op grote delen van het dijktraject 'onvoldoende' scoort. Onder macrostabiliteit wordt verstaan: de veiligheid van het dijklichaam tegen binnen- of buitenwaartse afschuiving van het talud (Figuur B3 1). De macrostabiliteit van de waterkering kan in gevaar komen als de geometrie van het dijklichaam niet in staat is om weerstand te bieden aan de maatgevende hoogwaterstand. Dit kan optreden bij te steile taluds of een niet draagkrachtige ondergrond. De macrostabiliteit is eveneens in het geding wanneer de sterkte van de dijk is gereduceerd door een van nature hoge freatische grondwaterlijn in het dijklichaam of wanneer het dijklichaam verzadigd is met water na zware regenval.

**Figuur B3 1 Veiligheidsproblemen macrostabiliteit binnen- en buitenwaarts (bron: VTV 2006)**

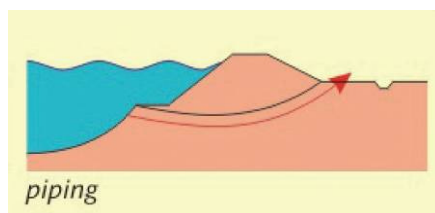
Voor de huidige situatie scoren grote delen van het dijktraject onvoldoende bij de beoordeling op basis van het faalmechanisme piping. De dijk kan onvoldoende stabiel worden door piping. Bij dit faalmechanisme worden teveel gronddeeltjes uit de onderliggende grondlagen meegevoerd door een kwelstroom onder de dijk door bij (langdurige) hoge waterstanden (Figuur B3 2).

**Figuur B3 2 Veiligheidsprobleem piping (bron: VTV 2006)**

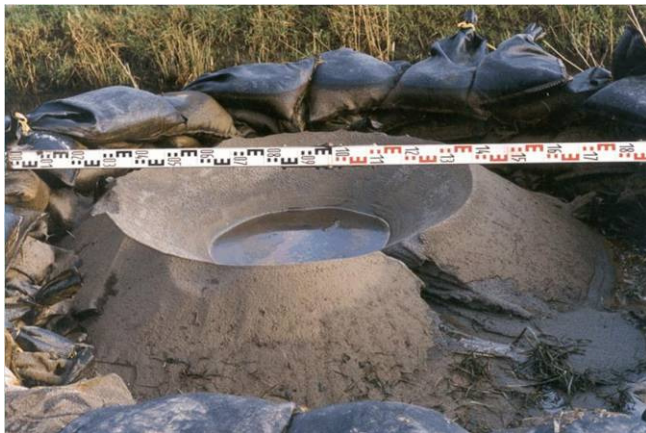
Als gevolg van het waterstandsverschil over de dijk kan water via zandlagen onder de dijk doorstromen. Aan de binnenzijde van de dijk komt het water weer naar boven en ontstaat er een wel (zie Figuur B3 3). Doordat het stromende water zand meevoert, ontstaan holle ruimtes onder de dijk (pipes), die steeds groter worden. Op een gegeven moment kunnen deze holle ruimtes instorten, waardoor de dijk in elkaar zakt en water over de kruin naar het achterland kan stromen.

**Figuur B3 3 Wel bij de Waal nabij Heesselt in 1995**

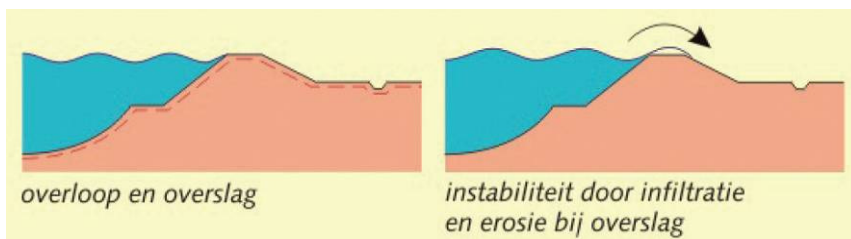
Uit de toetsing is gebleken dat vrijwel het gehele dijktraject voldoende hoog is. Alleen zeer lokaal scoort de dijk 'onvoldoende' ten aanzien van de kruinhoogte. Om de maatgevende hoogwaterstanden (MHW) te kunnen keren moet een dijk een minimum kruinhoogte hebben. Deze hoogte dient voldoende te zijn om te voorkomen dat het water over de dijk loopt (overloop) of dat er te veel water over de dijk slaat (golfoverslag) (Figuur B3 6). Het verschil tussen de maatgevende hoogwaterstand en de kruin van de dijk wordt de 'waakhoogte' genoemd. Om noodwerkzaamheden aan de dijk bij hoogwater mogelijk te maken en vanwege onzekerheden in de berekeningen geldt een minimale waakhoogte van 0,5 m. Om golfoverslag afdoende te beperken, is vaak een grotere marge noodzakelijk.

**Figuur B3 6 Veiligheidsprobleem kruinhoogte (bron: VTV 2006)**

De hoeveelheid water die in het geval van overslag over de kruin slaat, wordt 'overslagdebiet' genoemd. Een te groot overslagdebiet kan leiden tot erosie van de kruin en het binnentalud of tot instabiliteit van het dijklichaam door infiltratie van water in de dijk. Daarnaast kunnen te grote hoeveelheden water die over de dijk slaan leiden tot onbeheersbare situaties bij hoogwater.
