## **Globale trillingsanalyse**

**dijkversterking IJsseldijk Gouda  
met stalen damwanden**

1205110-000

1205110-000-GEO-0002

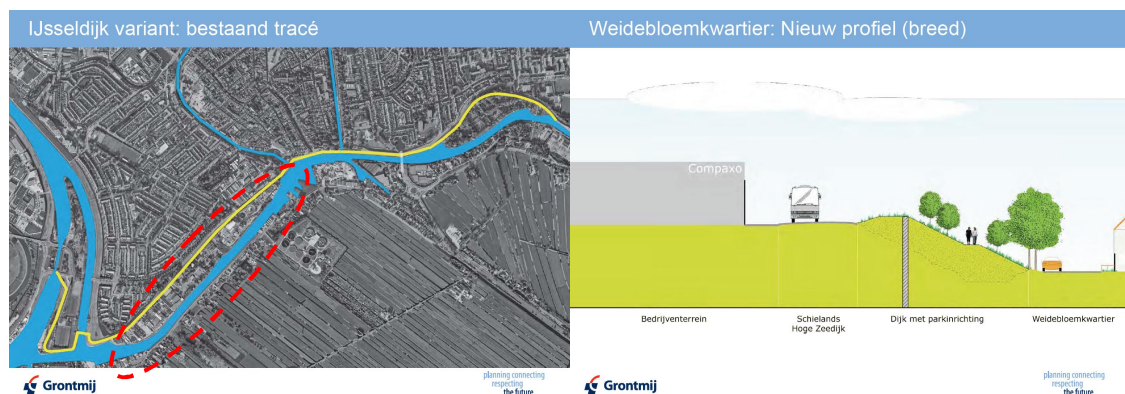
Figuur 3.1 Variant a1 deelgebied 2-4 in bestaande Schielands Hoge Zeedijk

Deze inventarisatie beperkt zich tot de deelgebieden 2-4 en 5. Deelgebied 2-4 loopt langs het bedrijventerrein aan de Schielands Hoge Zeedijk. Voor dit deelgebied worden twee mogelijke tracés onderzocht en een mix tussen die twee varianten. Variant a en b zijn weergegeven in Figuur 3.1 en Figuur 3.2. Deelgebied 5 loopt over de Nieuwe Veerstal.
