Heiliglandsestraat 3B, Woonhuis

Algemene gegevens

Adres	:	Heiliglandsestraat 3B
Plaats	:	Groessen
Gemeente	:	Duiven
ID volgens Basisregistratie Adressen en Gebouwen (BAG)	:	022610000007996
Type opstal	:	Woonhuis

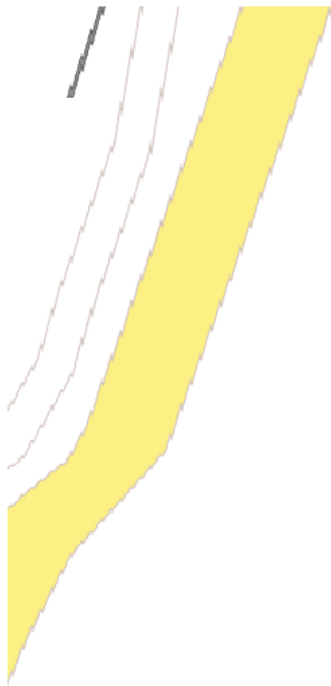
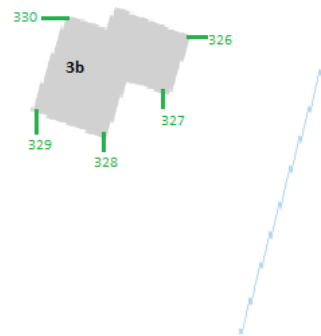
Meetpunt nummers	Plaatsbeschrijving	Hoogte t.o.v. NAP d.d. 01-08-17
Meetpunt 326	Heiligelandstraat 3b	10.718
Meetpunt 327	Heiligelandstraat 3b	10.747
Meetpunt 328	Heiligelandstraat 3b	10.690
Meetpunt 329	Heiligelandstraat 3b	10.689
Meetpunt 330	Heiligelandstraat 3b	10.744
