**Kamerstraat 1**

## Kamerstraat 1, Woonhuis

Adres	:	Kamerstraat 1
Plaats	:	Groessen
Gemeente	:	Duiven
ID volgens Basisregistratie Adressen en Gebouwen (BAG)	:	022610000012631
Type opstal	:	Woonhuis

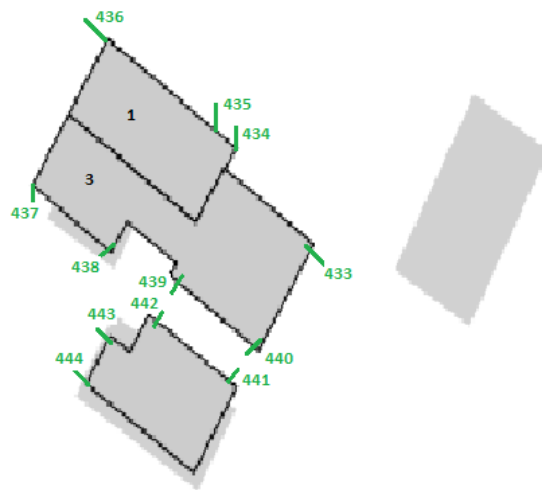
Meetpunt nummers	Plaatsbeschrijving	Hoogte t.o.v. NAP d.d. 01-08-17
Meetpunt 434	Kamerstraat 1	10.971
Meetpunt 435	Kamerstraat 1	10.972
Meetpunt 436	Kamerstraat 1	10.821
