Kamerstraat 5

Kamerstraat 5, Woonhuis

Algemene gegevens

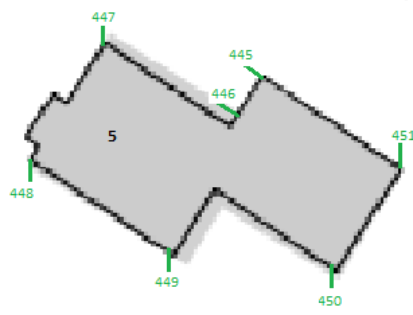
Meetpunt nummers	Plaatsbeschrijving	Hoogte t.o.v. NAP d.d. 01-08-17
Meetpunt 445	Kamerstraat 5	10.993
Meetpunt 446	Kamerstraat 5	10.991
Meetpunt 447	Kamerstraat 5	11.001
Meetpunt 448	Kamerstraat 5	11.063
Meetpunt 449	Kamerstraat 5	11.059
Meetpunt 450	Kamerstraat 5	11.065
