**Kamerstraat 9**

## Kamerstraat 9, Woonhuis

Adres	:	Kamerstraat 9
Plaats	:	Groessen
Gemeente	:	Duiven
ID volgens Basisregistratie Adressen en Gebouwen (BAG)	:	022610000012632
Type opstal	:	Woonhuis

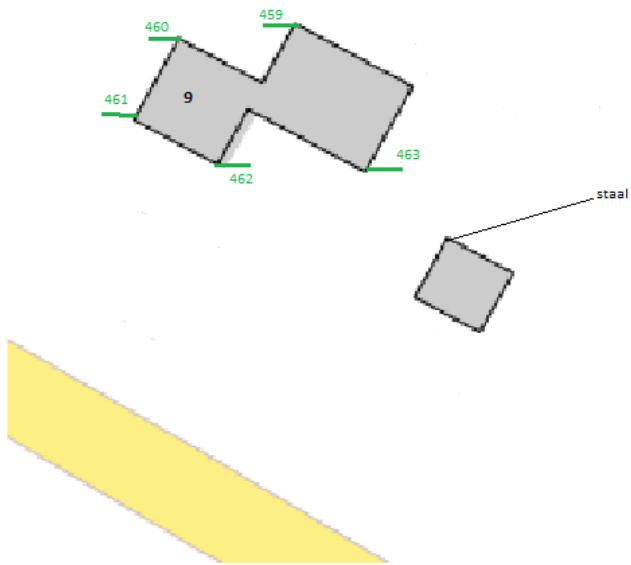
Meetpunt nummers	Plaatsbeschrijving	Hoogte t.o.v. NAP d.d. 01-08-17
Meetpunt 459	Kamerstraat 9	11.170
Meetpunt 460	Kamerstraat 9	11.269
Meetpunt 461	Kamerstraat 9	11.096
Meetpunt 462	Kamerstraat 9	11.208
Meetpunt 463	Kamerstraat 9	11.240
