## Helhoek 4

## Helhoek 4, Woonhuis

**Bouwkundige vooropname**

**Nulmeting hoogte**

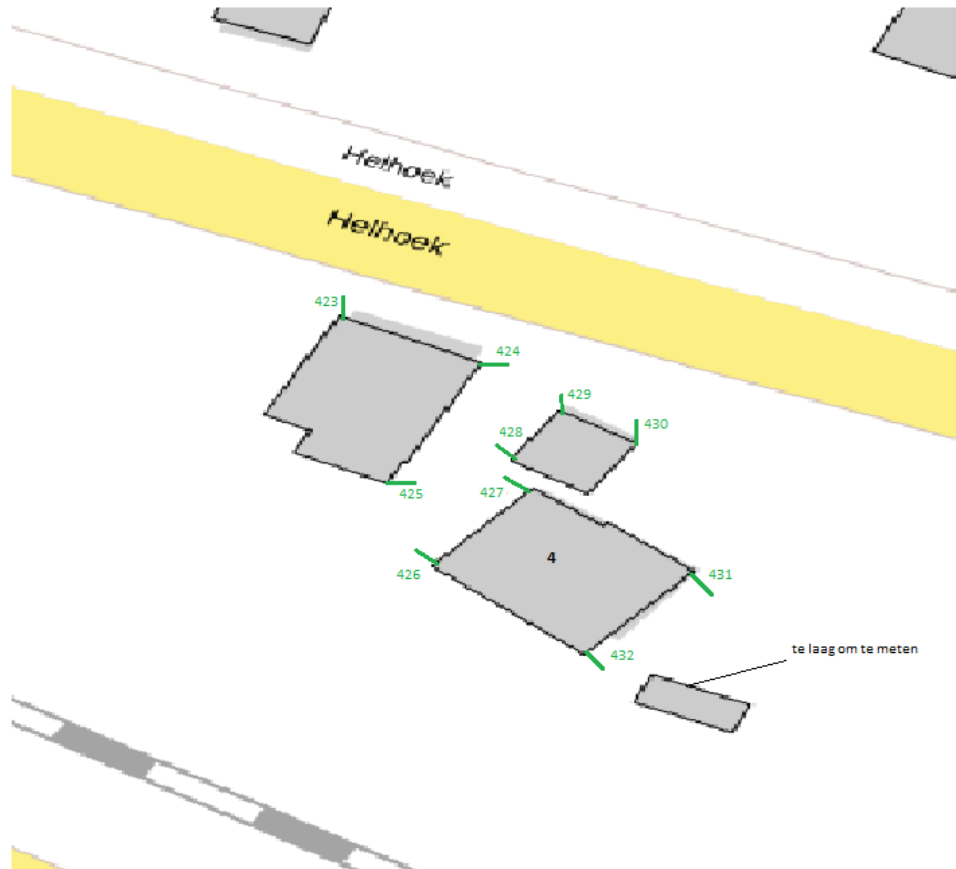
Meetpunt nummers	Plaatsbeschrijving	Hoogte t.o.v. NAP d.d. 01-08-17
Meetpunt 423	Helhoek 4	10.751
Meetpunt 424	Helhoek 4	10.746
Meetpunt 425	Helhoek 4	10.855
Meetpunt 426	Helhoek 4	10.916
Meetpunt 427	Helhoek 4	10.873
Meetpunt 428	Helhoek 4	11.026
Meetpunt 429	Helhoek 4	10.942
Meetpunt 430	Helhoek 4	10.983
Meetpunt 431	Helhoek 4	11.223
Meetpunt 432	Helhoek 4	11.133
