Helstraat 16

Helstraat 16, Woonhuis

Bouwkundige vooropname

Nulmeting hoogte

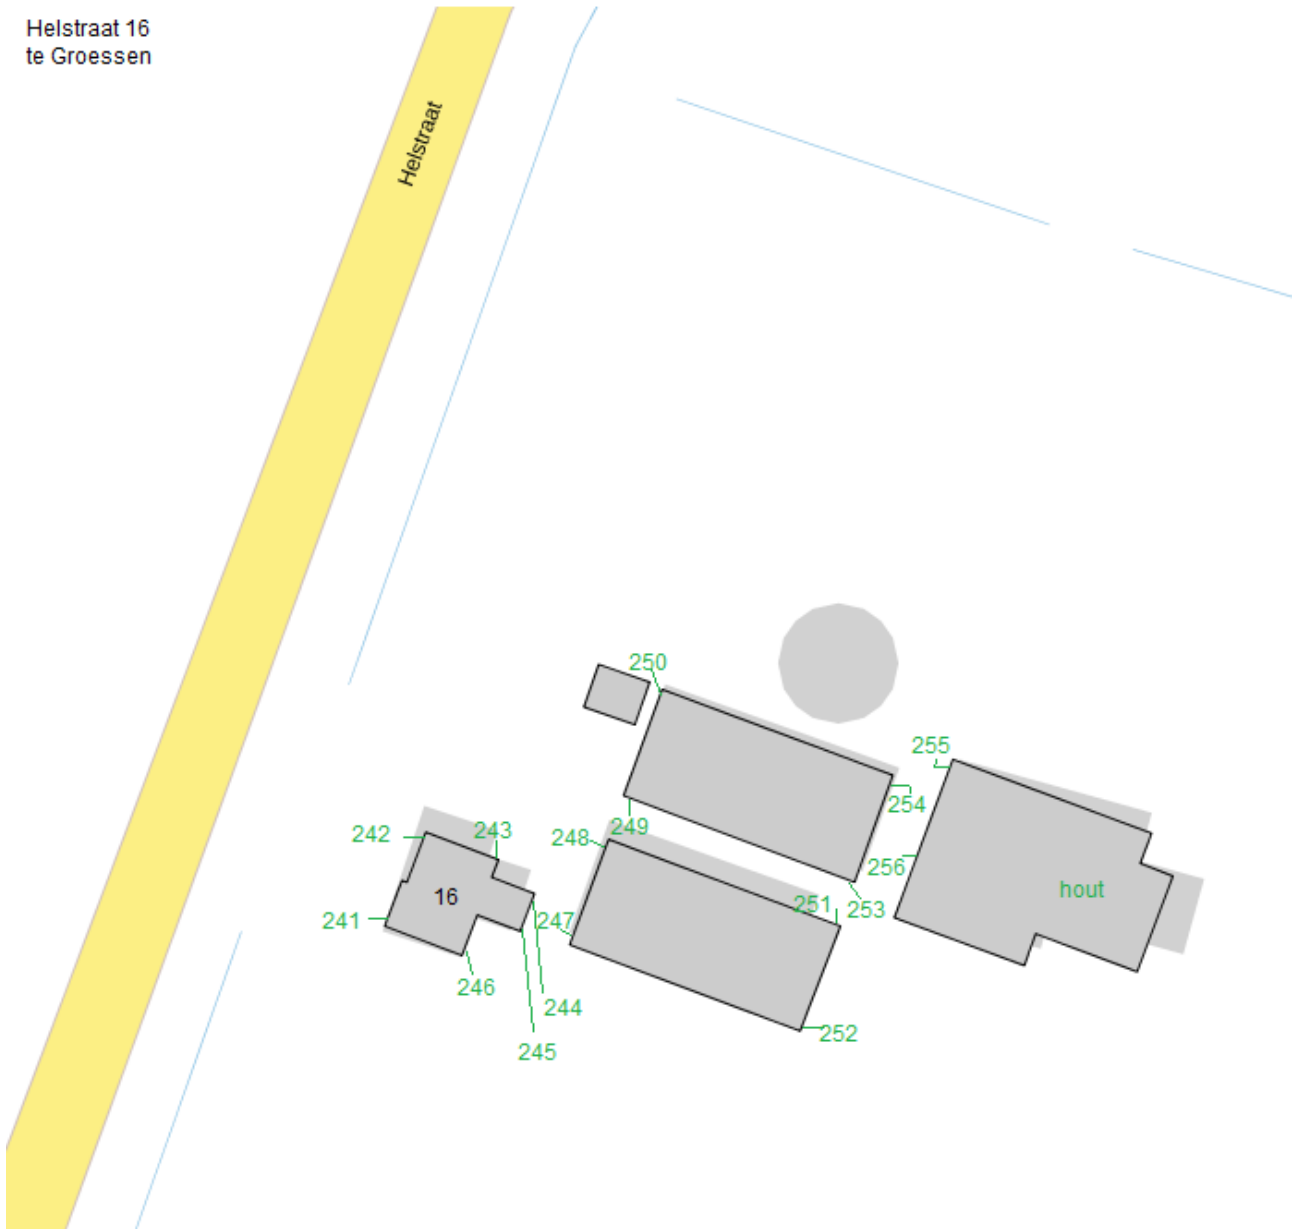
Helstraat 16
te Groessen

Meetpunt nummers	Plaatsbeschrijving	Hoogte t.o.v. NAP d.d. 19/23-06-17
Referentiebout 902	NAP040E0015	11.007
Meetpunt 241	Helstraat 16	10.453
Meetpunt 242	Helstraat 16	10.448
Meetpunt 243	Helstraat 16	10.456
Meetpunt 244	Helstraat 16	10.464
Meetpunt 245	Helstraat 16	10.524
Meetpunt 246	Helstraat 16	10.463
Meetpunt 247	Helstraat 16	10.432
Meetpunt 248	Helstraat 16	10.365
Meetpunt 249	Helstraat 16	10.322
Meetpunt 250	Helstraat 16	10.251
Meetpunt 251	Helstraat 16	10.446
Meetpunt 252	Helstraat 16	10.436
Meetpunt 253	Helstraat 16	10.298
Meetpunt 254	Helstraat 16	10.295
Meetpunt 255	Helstraat 16	10.266
Meetpunt 256	Helstraat 16	10.182
