| <u>Project</u> | E038 Erlecom Ecologische<br>Verbindingszone Kraaijenhof | <u>Datum</u> | : 07-04-2022 |
| <u>Onderdeel</u> | : Dijkkruising | <u>Getekend</u> | : FM |
| <u>Bestand</u> | : E038-220407-Laadvoorziening Ooijse Graaf Dijkkruising-Rev01.dwg | | |

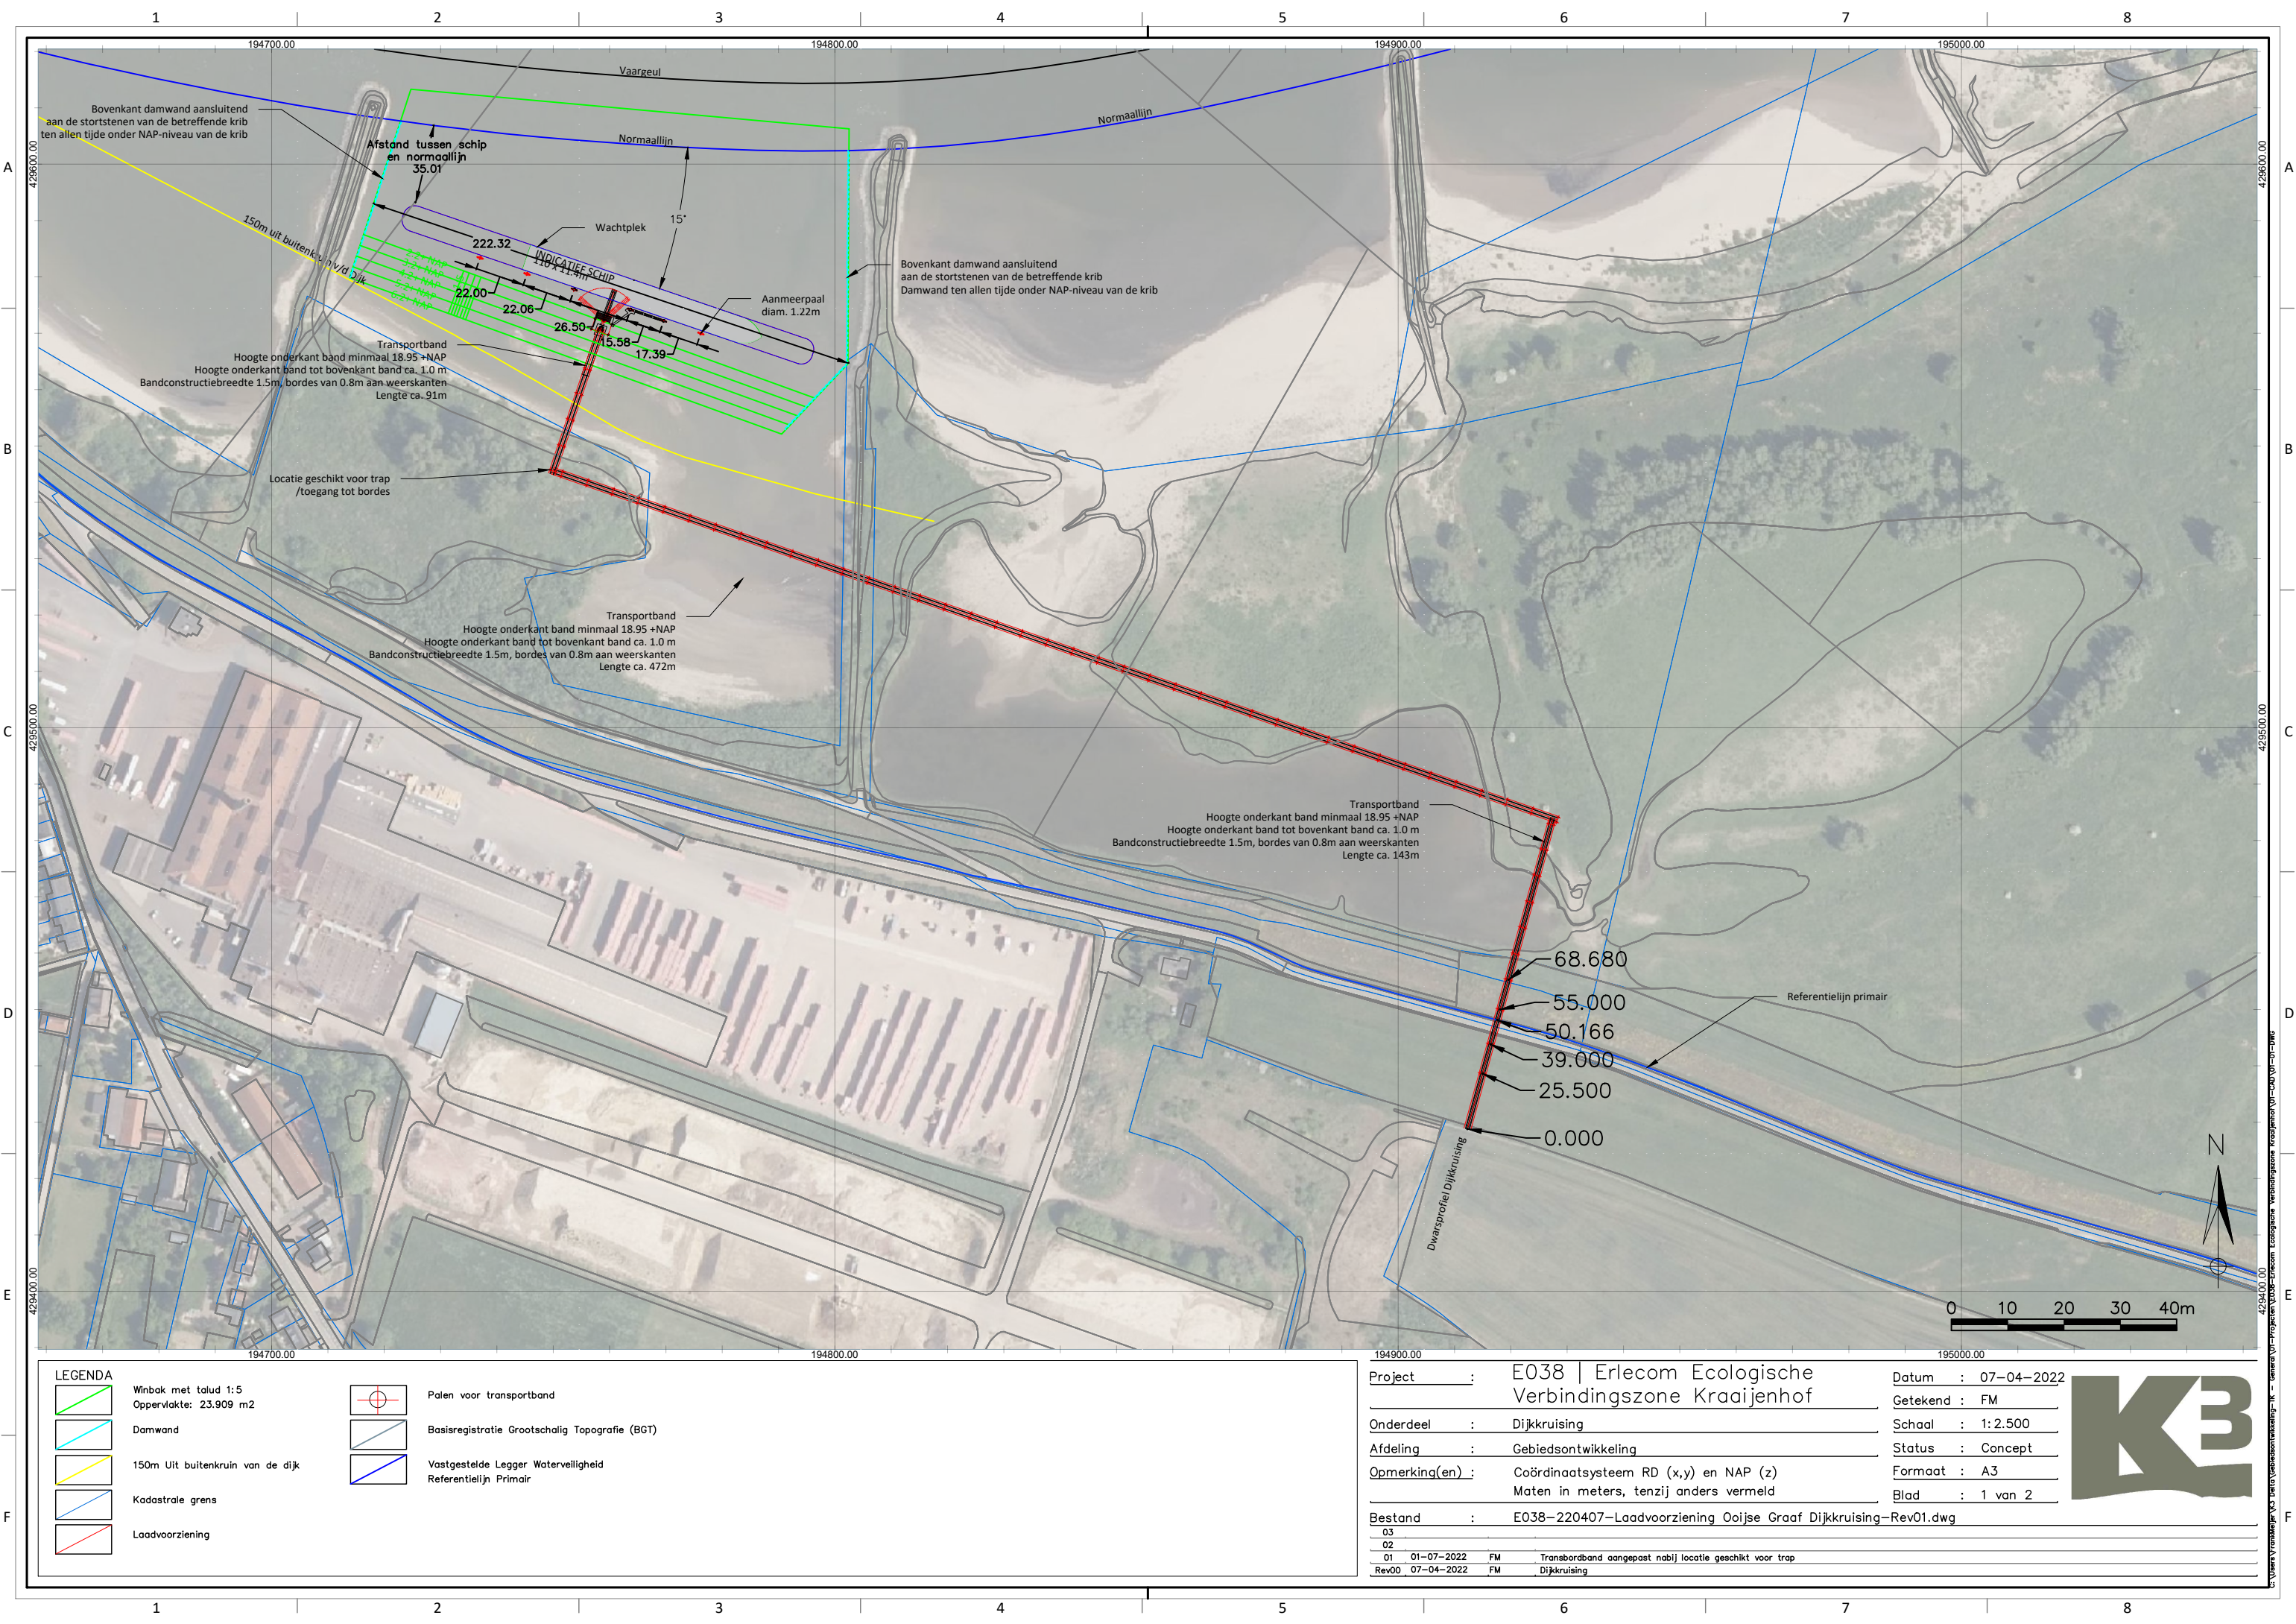
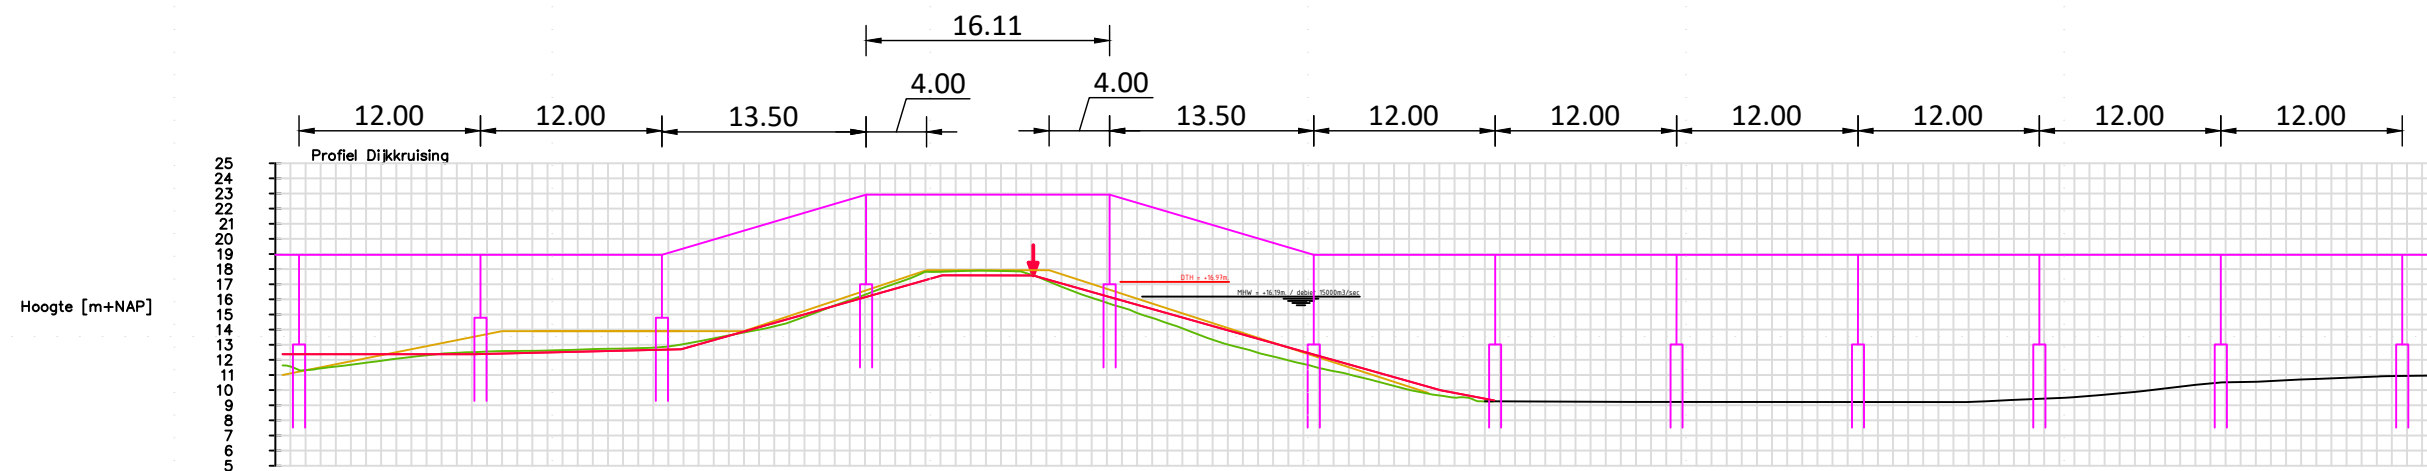
| Hoogteverschil<br>(Transportband – Bestaande situatie) | | | | | | | |
| Hoogteverschil<br>(Transportband – PVVR) | | | | | | | |

| | Transportband<br>Funderingspalen<br>Bovenkant paal minimaal boven PVVR<br>Grondverdringend aanbrengen | |
