Verkennd Bodemonderzoek

Ysselsteynseweg 25 te Heide

rapport C221855.008/PHE

datum: 8 april 2022
opdrachtgever: Houbensteyn Beheer BV,
Ysselsteynseweg 69
5813 BK YSSELSTEYN

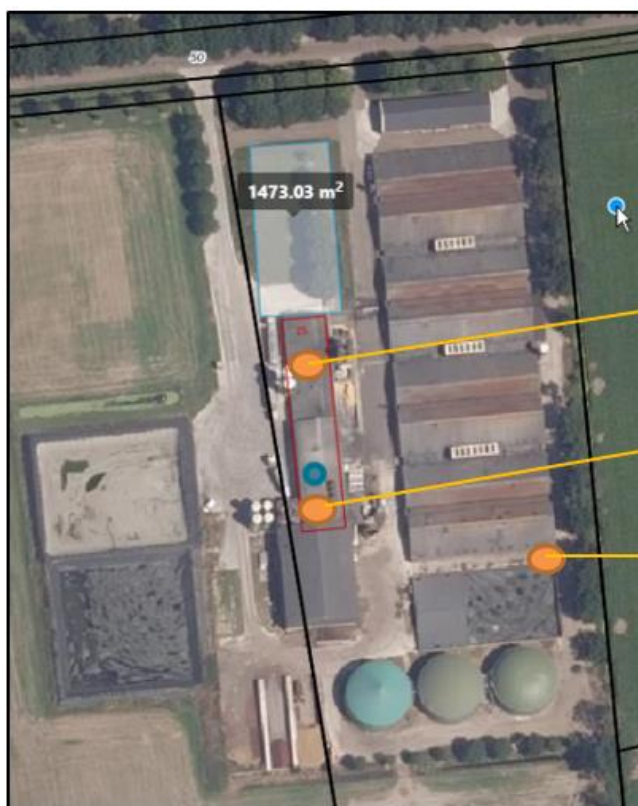
Bovengrondse dieseltank 600 liter in loods (1983)

Bovengrondse opslag smeerolie en afgewerkte olie in lekbak in loods (2010)

Bovengrondse dieseltank 600 liter in lekbak (2000 / 2010)

06-04-2010	Revisievergunning. Bovengrondse dieselolietank 600 liter in lekbak (ten zuidoosten van stallen). Bovengrondse smeerolietank 1000 liter in lekbak, bovengrondse drums 400 liter smeerolie in lekbak en bovengrondse tank afgewerkte olie 1000 liter in lekbak in loods.
27-10-2014	Omgevingsvergunning.

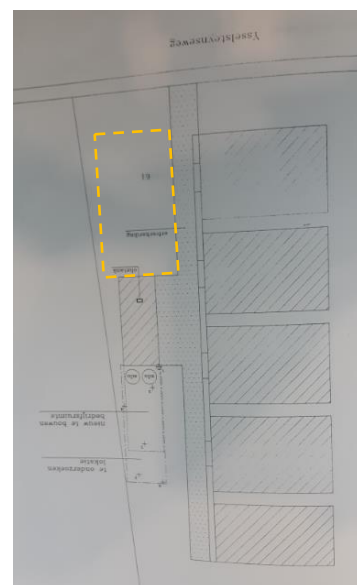
In 1996 is in verband met de bouwvergunning voor de voorgenomen uitbreiding van een bedrijfsruimte een verkennend bodemonderzoek uitgevoerd (G&O-consult BV, d.d. 17 september 1996). In de bovengrond was hierbij een lichte verontreiniging met koper aangetroffen. In de ondergrond waren geen verontreinigingen aangetroffen. Het grondwater was licht verontreinigd met chroom.

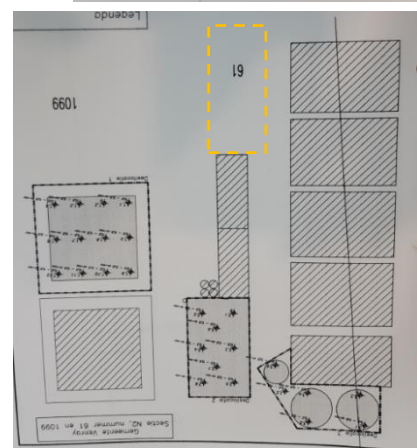
In 2002 is in verband met de bestemmingsplanwijziging voor het uitbreiden van een mestverwerkingsinstallatie een verkennend bodemonderzoek uitgevoerd (G&O-consult BV, rapport 0850bo1002, d.d. 11 september 2002). Uit de resultaten blijkt dat de bovengrond van deellocatie 1 (toekomstig foliebassin) een lichte verontreiniging met koper bevat. Ter plaatse van de bovengrond van deellocatie 2 (toekomstige composteerruimte) was de bovengrond licht verontreinigd met minerale olie en koper. Daarnaast werd de EOX-parameter overschreden. Ter plaatse van deellocatie 3 (toekomstige silo's) bevond zich een lichte overschrijding van de EOX-parameter in de ondergrond. Het grondwater op de deellocaties bevatte enkele lichte verontreinigingen met zware metalen en tetrachlooretheen.

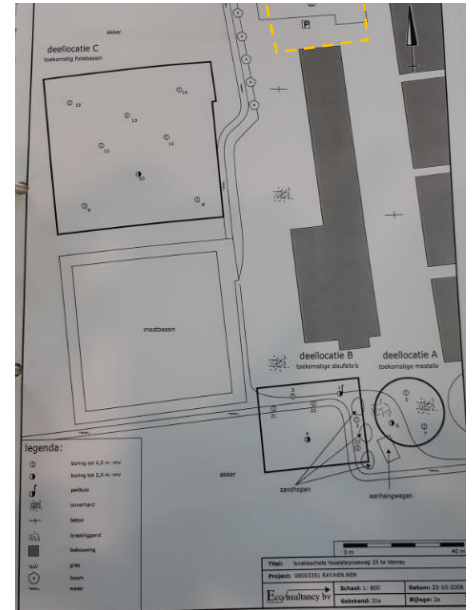
In 2008 is in verband met de nieuwbouw van een mestsilos, enkele sleufsilos en een nieuw foliebassin een verkennend bodemonderzoek uitgevoerd (Econsultancy BV, rapport 08093391, d.d. 25 november 2008). De onderzoekslocatie betrof drie deellocaties, waar in de toekomst een mestsilos, sleufsilos en een foliebassin was voorzien. Vanwege de ligging van deze deellocaties zijn deze als één locatie onderzocht. In de boven- en ondergrond waren geen verontreinigingen geconstateerd. In het grondwater was een lichte verontreiniging met barium en lood aangetoond.

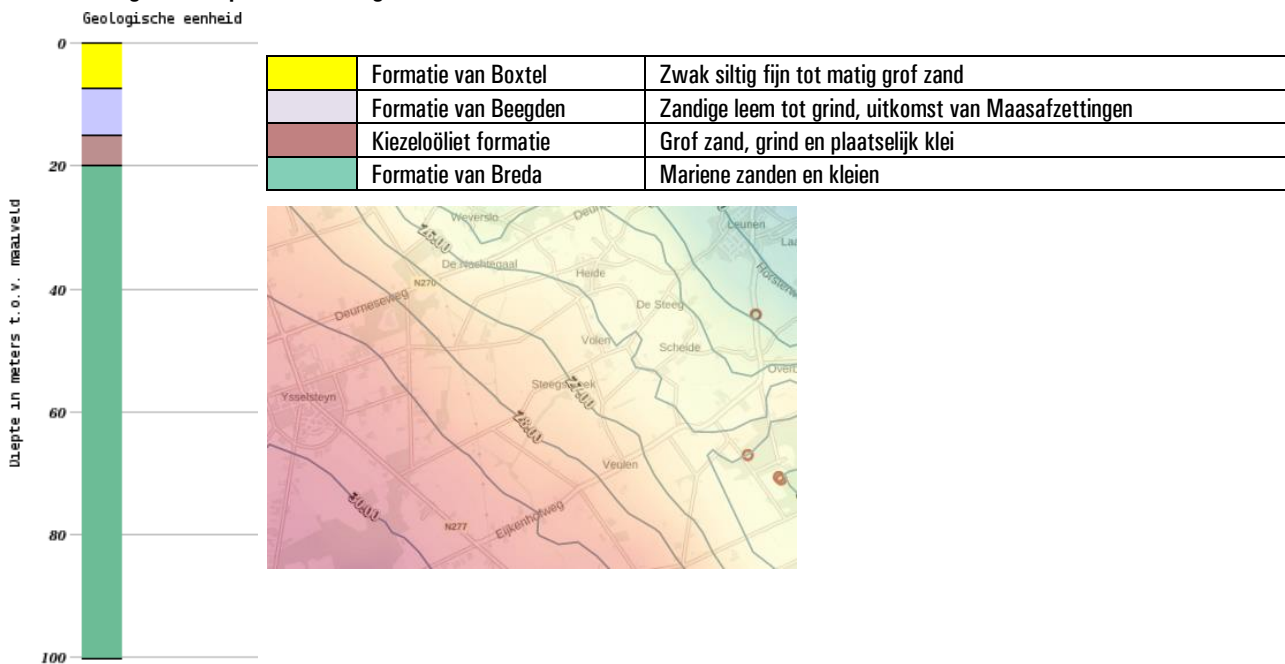
Figuur A: opbouw ondergrond.

Het te onderzoeken terrein heeft een hoogteligging gelijk aan circa 28,7 m + N.A.P. De opbouw van de ondergrond is schematisch weergegeven in figuur A.

De freatische grondwaterspiegel bevindt zich op circa 1,2 m-mv. De stromingsrichting van het freatische grondwater is afhankelijk van lokale onttrekkingen, drainerende watergangen en de aanwezigheid van slecht doorlatende bodemlagen. De stromingsrichting van het grondwater in het eerste watervoerende pakket is globaal noordoostelijk gericht (zie uitsnede). Voorgenoemde geohydrologische gegevens zijn ontleend aan de grondwaterkaart van Nederland [6].

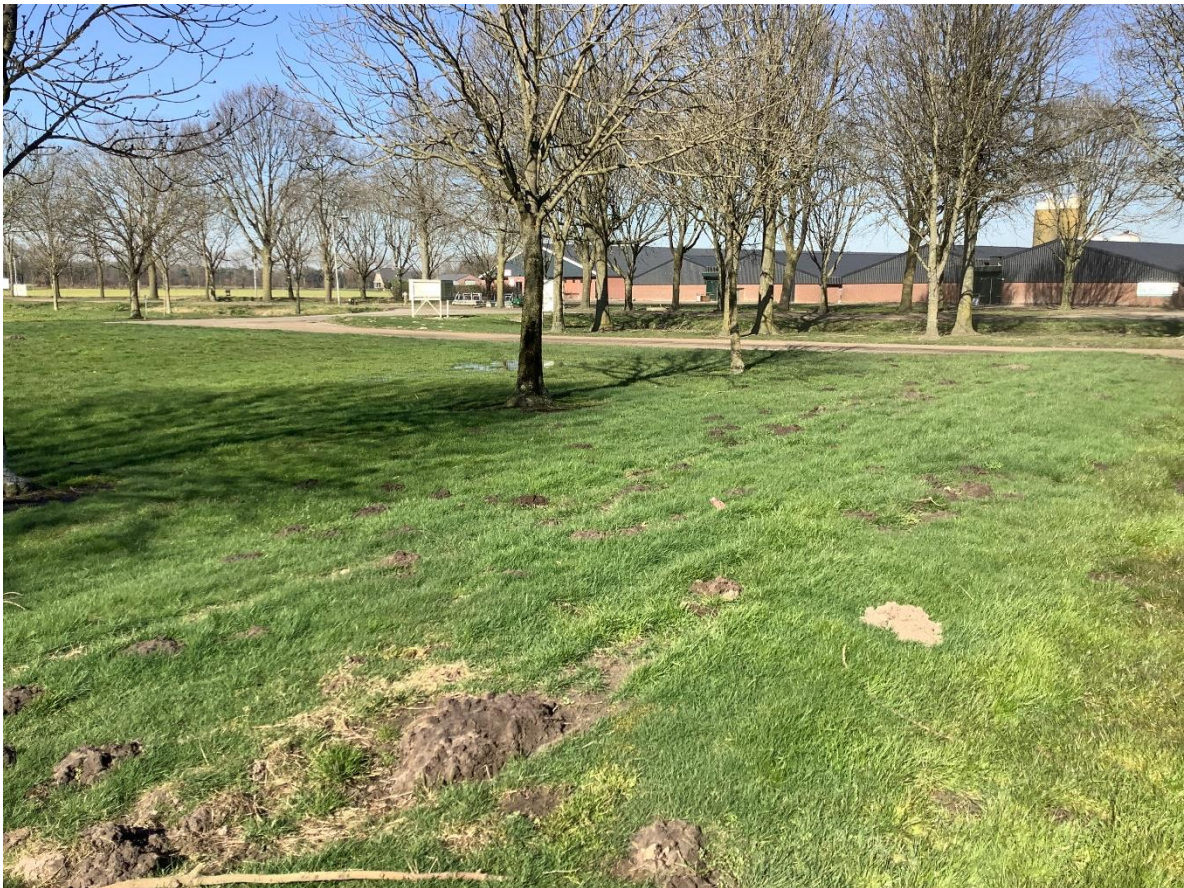
Foto van het noordelijke deel van de onderzoekslocatie – d.d. 3 maart 2022

Het onderzoeksterrein betreft een beoogde uitbreidingslocatie en is in gebruik als grasveld. In het middendeel is sprake van een lager gelegen terrein. Van zuid naar noord is een bomenrij van een zestal bomen (vermoedelijk populier) aanwezig. Aan de zuidzijde wordt de locatie begrensd door het kantoorgebouw. Voor het kantoorpand is een deel verhard met beton, dit deel wordt gebruikt als parkeerplaats. De verharding is vermoedelijk rond 2000 aangelegd. Aan de oostzijde wordt de locatie begrensd door een betonpad, achterliggende stallen. Aan de noordzijde is een met puin verhard pad aanwezig. Aan de westzijde valt een kleine strook gras en de aangrenzende betonverharding buiten de onderzoekslocatie.

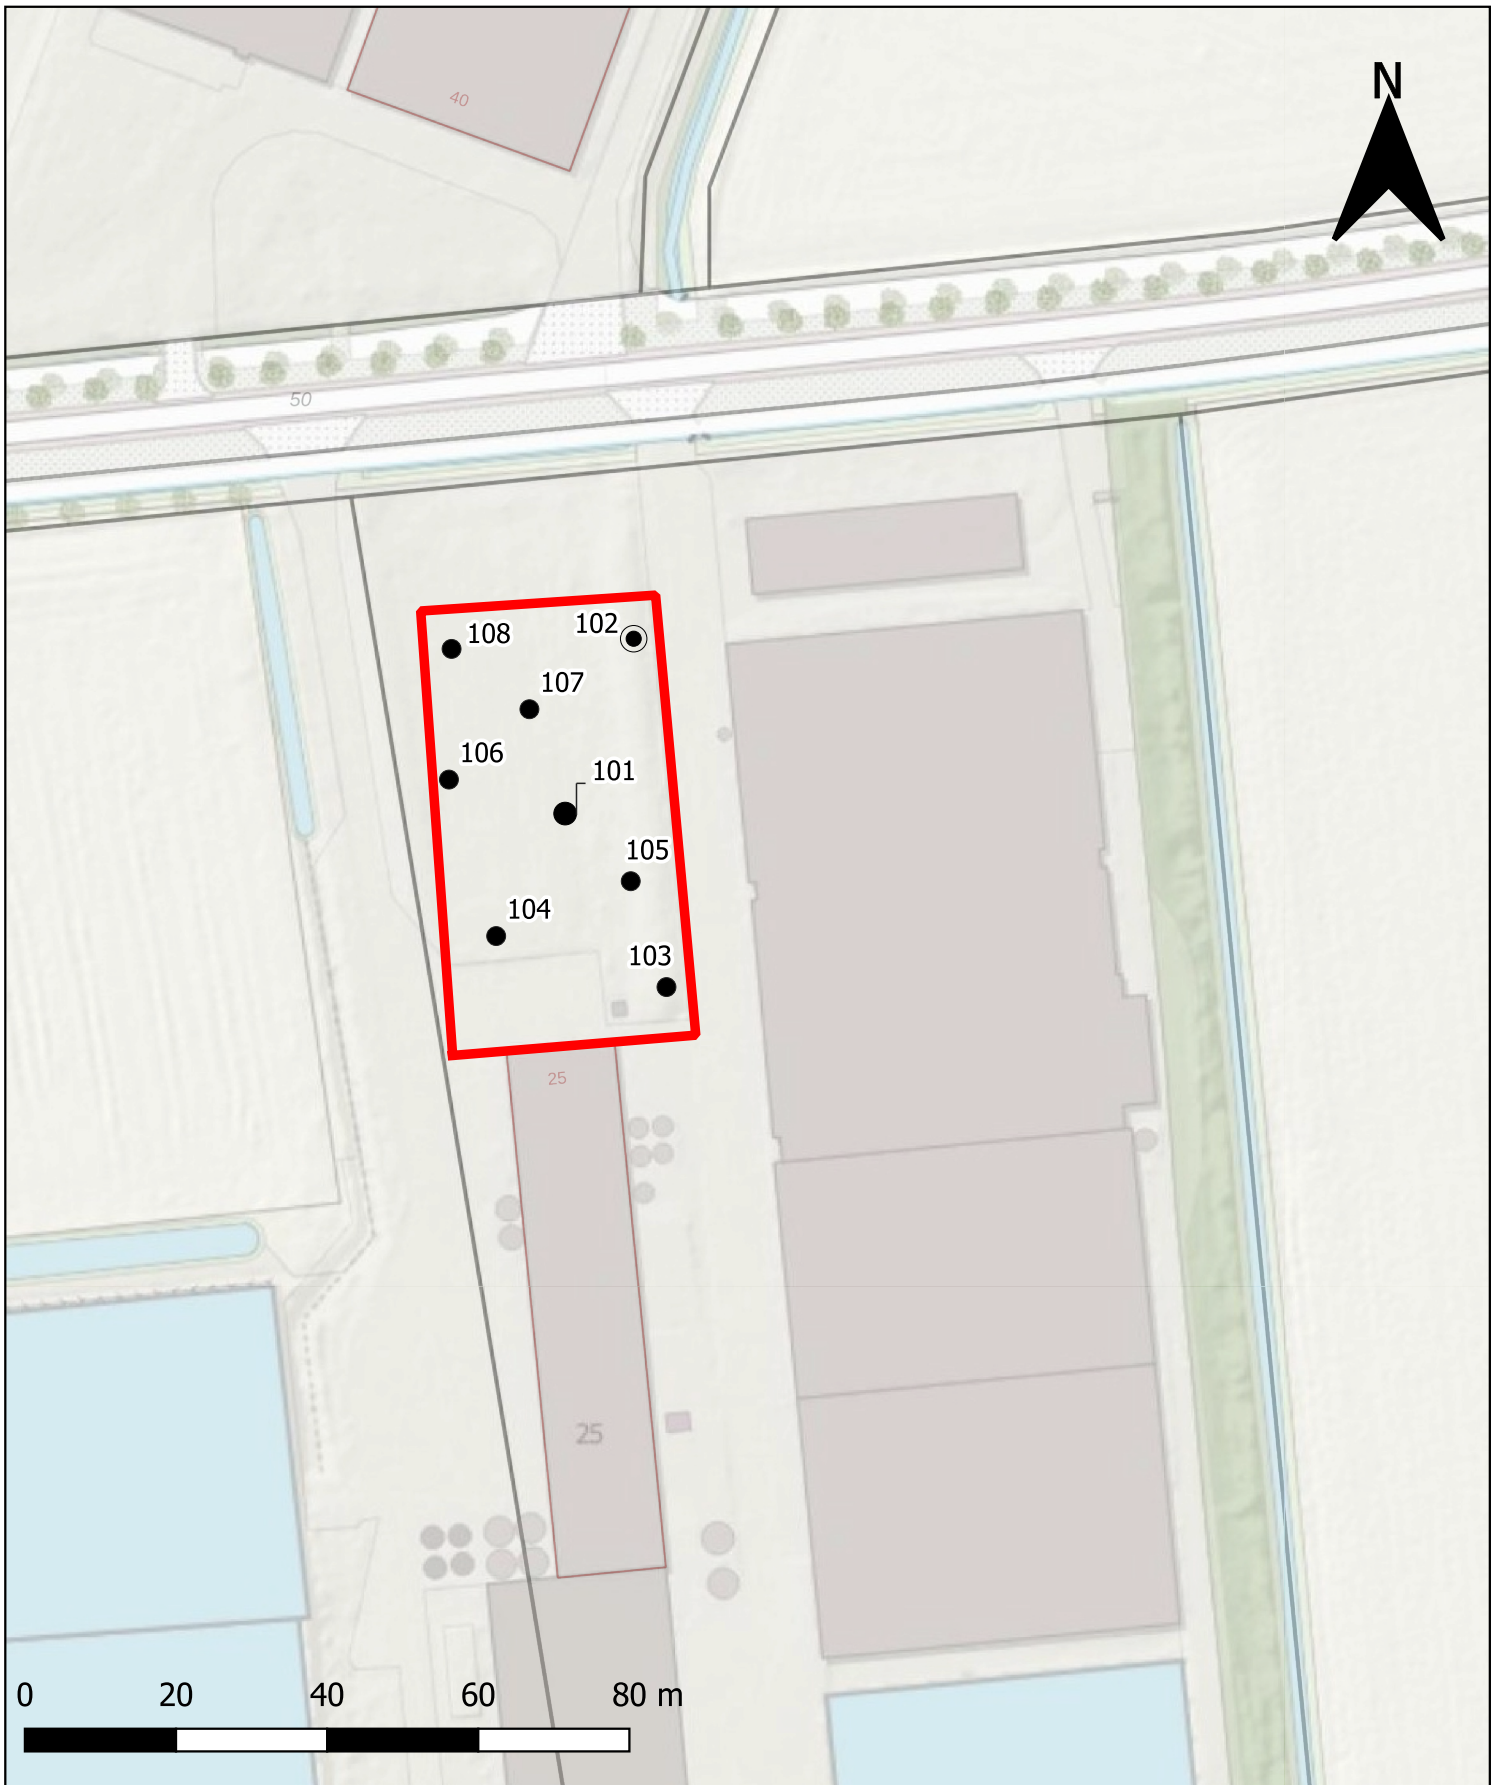
Locatie-tekening

bijlage 3
locatie en boringen

Project: VBO Ysselsteynseweg 25 Heide

Van elke 50 cm bodemlaag of van iedere bodemlaag afzonderlijk worden tot de freatische grondwaterspiegel representatieve monsters genomen. De boringen worden gelijkmatig over de te onderzoeken locatie verdeeld volgens een systematisch patroon. In bijlage 3 is een situatieschets opgenomen waarin de plaatsen van de boringen en de peilbuizen zijn aangegeven.

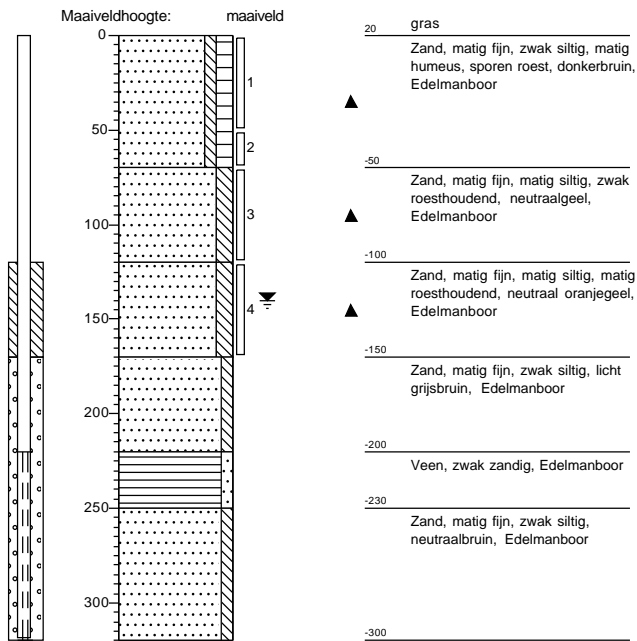
Boring: 102

X: 192713,86
Y: 389755,58
Datum: 3-3-2022
GWS: 170
