**Bargerveen buffer-Zuid  
milieuhygiënisch vooronderzoek**

Referentie: BE3102IBRP2111021623

Datum: 2 november 2021

Titel document: Bargerveen buffer-Zuid  
milieuhygiënisch vooronderzoek  
Ondertitel:  
Referentie: BE3102IBRP2111021623  
Status: 01/Definitief  
Datum: 2 november 2021  
Projectnaam: VO buffer-zuid  
Projectnummer: BE3102-103-105  
Auteur(s): RD

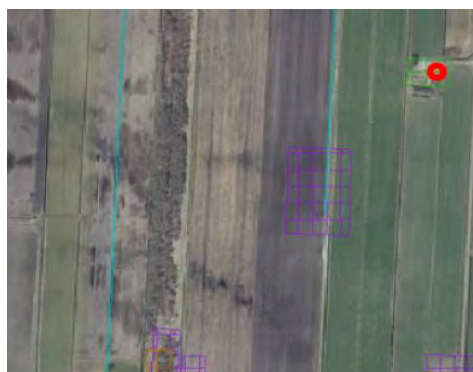
Figuur 6.7: Ligging oliewinlocatie Schoonebeek-109

Op twee plaatsen is aan de zuidzijde van het puttenveld een sterke verontreiniging in de grond met minerale olie aangetoond (zie figuur 6.8). Waarschijnlijk is conform de Wet Bodembescherming sprake van een 'Geval van ernstige bodemverontreiniging'.

Daarnaast is de grond binnen en rondom de locatie plaatselijk licht verontreinigd met barium, kobalt, minerale olie en/of vluchtige aromaten.

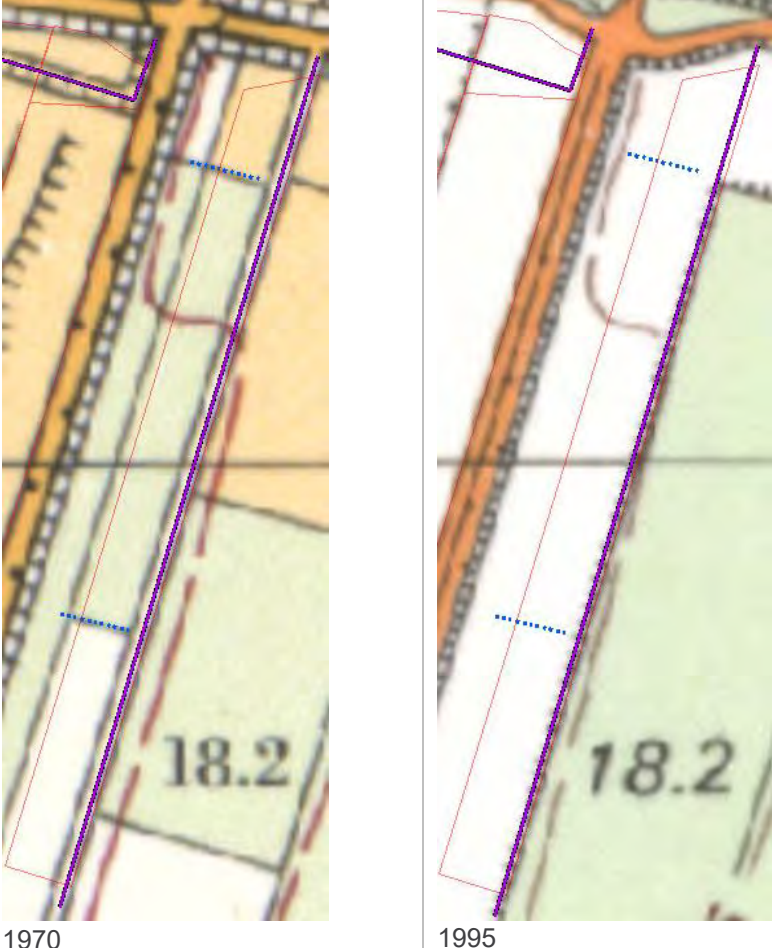
Perceel	Afbeelding	Conclusie
F1434

<p data-bbox="316 1361 379 1384">1970</p> <p data-bbox="754 1361 818 1384">1995</p>	Slootdemping, voormalig pad

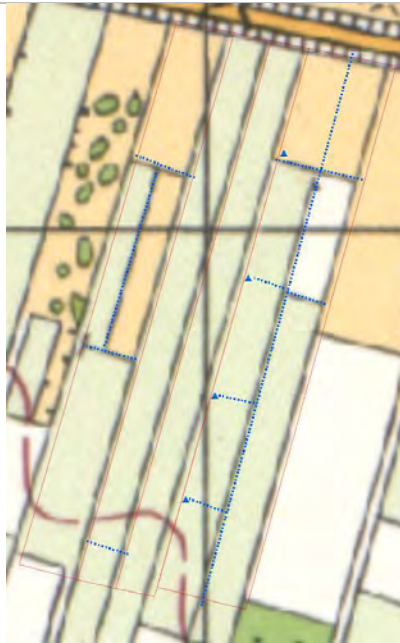
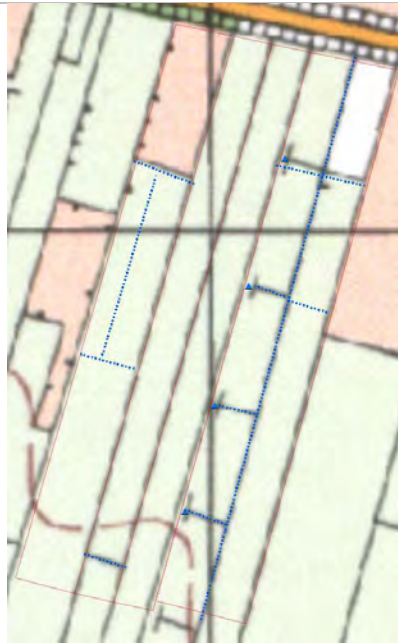
F593  
F1173  
F1174  
F1003

Slootdemping,  
voormalige dam

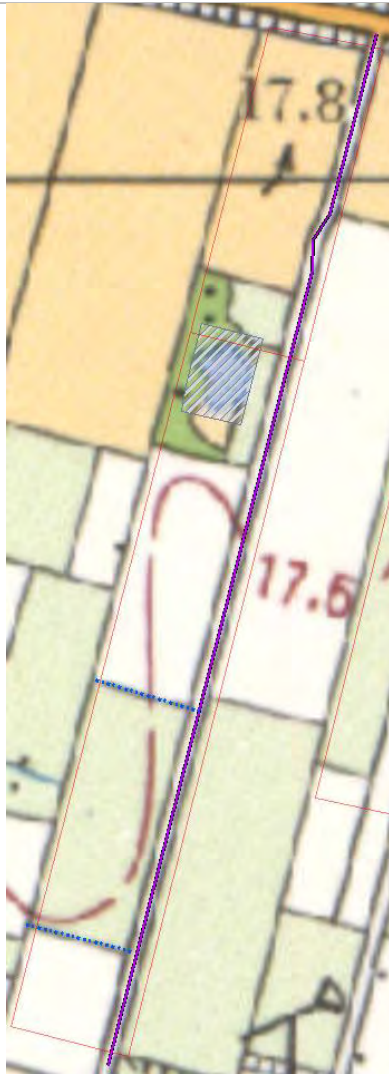
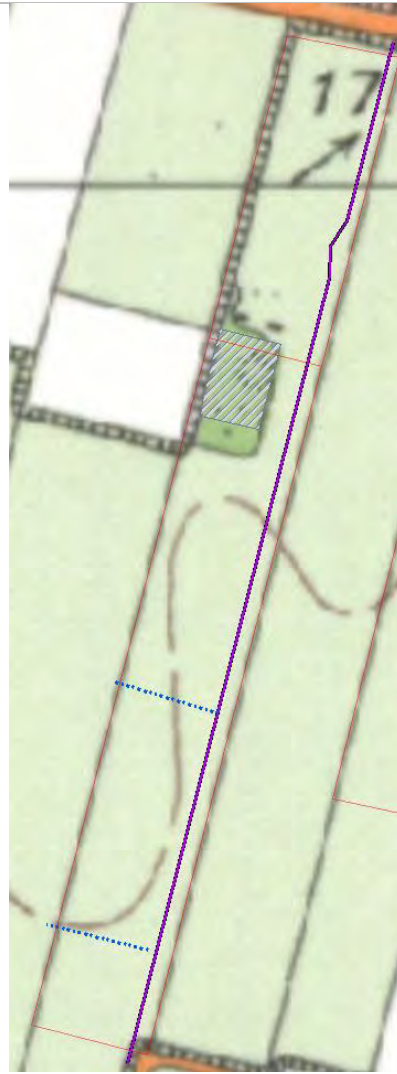
F35  
F1499

Voormalige poel,  
voormalig pad,  
slootdemping

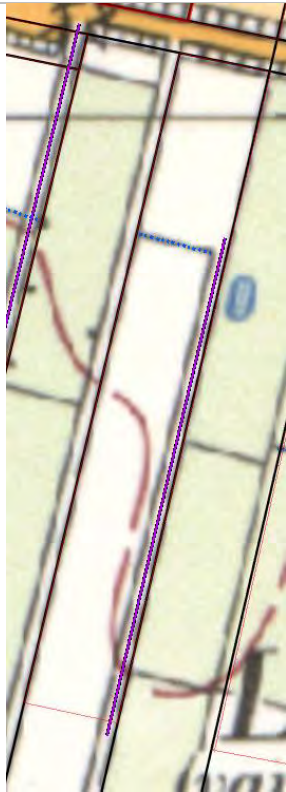
F664

Voormalige dam,  
slootdemping, voormalig  
pad

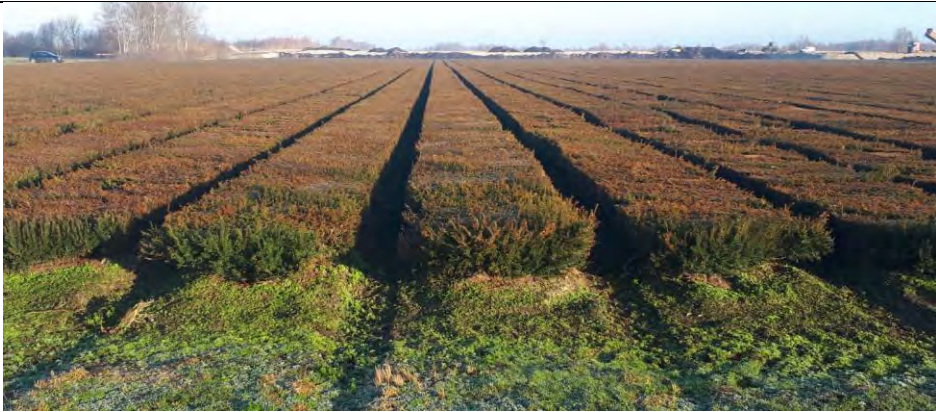
Indicatieve boring voor plaatsbepaling demping, geen bodemvreemd materiaal aangetroffen
G381

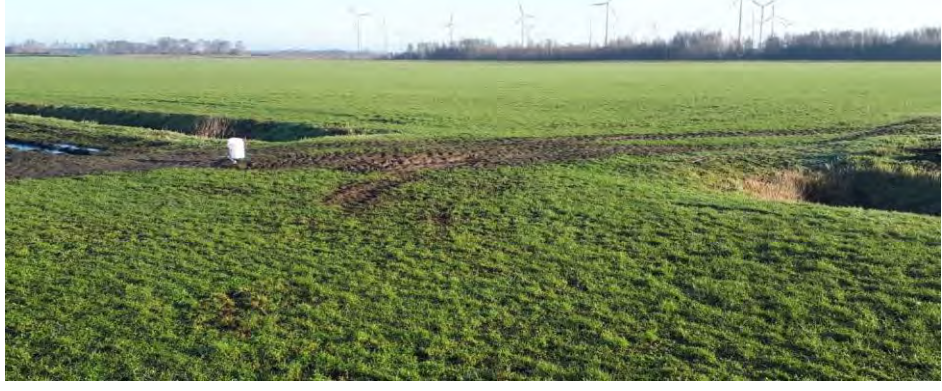
66

Dam boring 66: Geen bodemvreemde materialen in opgeboorde grond
201

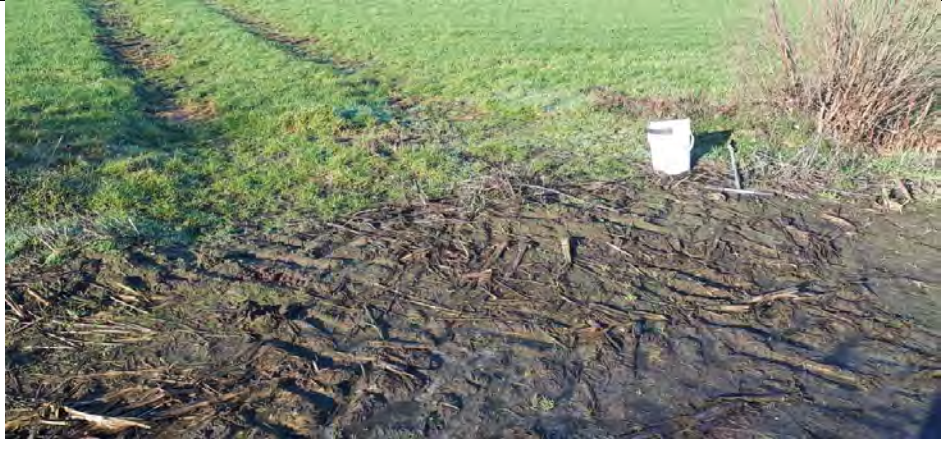
Overzicht dam boring 201

201	 	Sporen puin <10% in opgeboorde materiaal
72	 	Overzicht perceel
72	 	Overzicht perceel

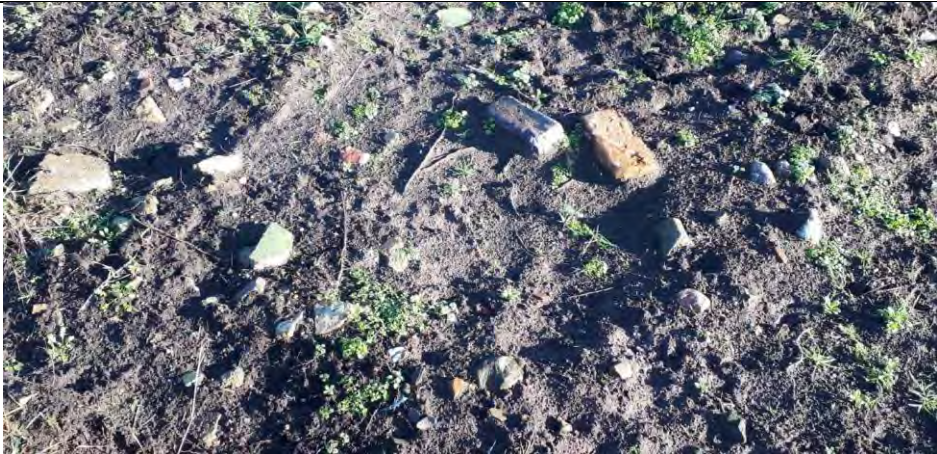
G 227

Puin naastgelegen aan dam 203
74

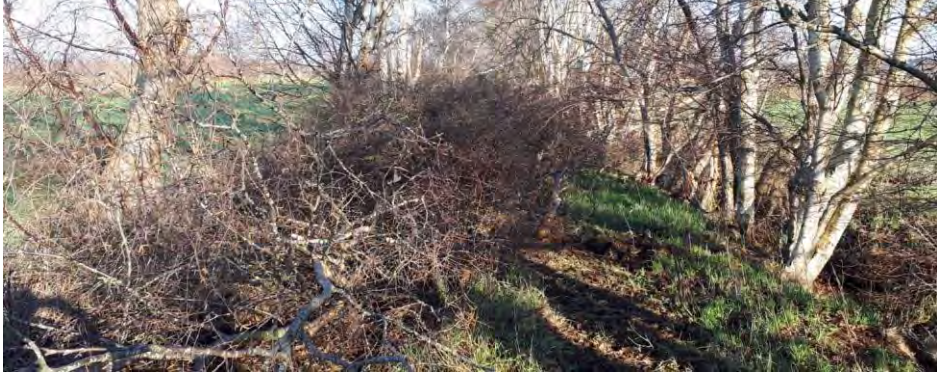
Pad langs/op perceel. Geen bodemvreemd materiaal aangetroffen op/in de bodem.

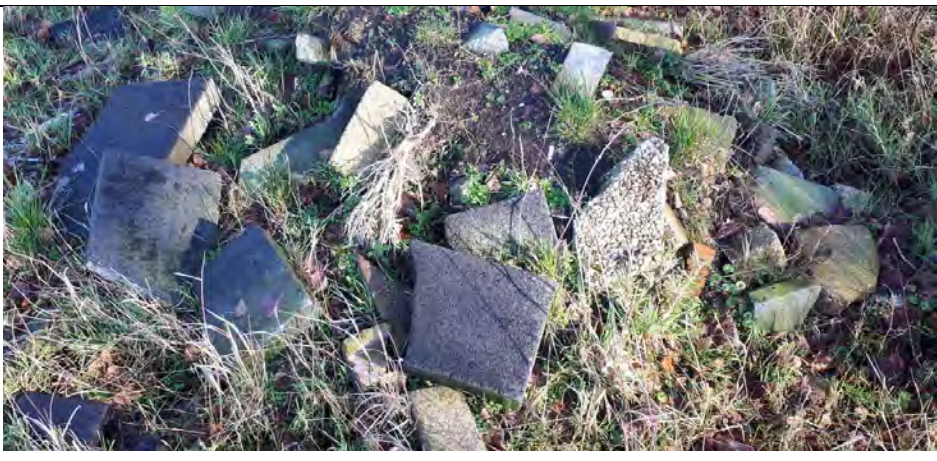
A photograph showing large, dark, angular pieces of debris scattered on the ground, surrounded by grass and small plants.	Puin materiaal op rand bos en perceel

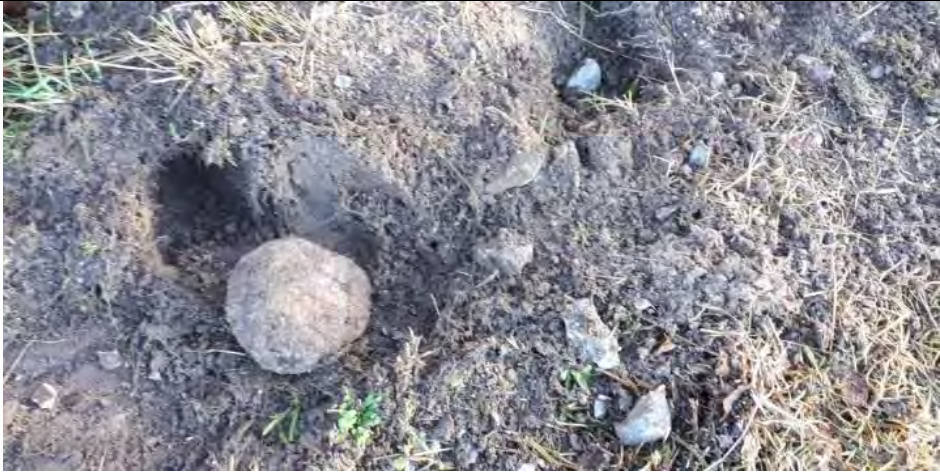
<p>G 323</p>

<p>Puin materiaal op rand bos en perceel</p>
<p>58</p>

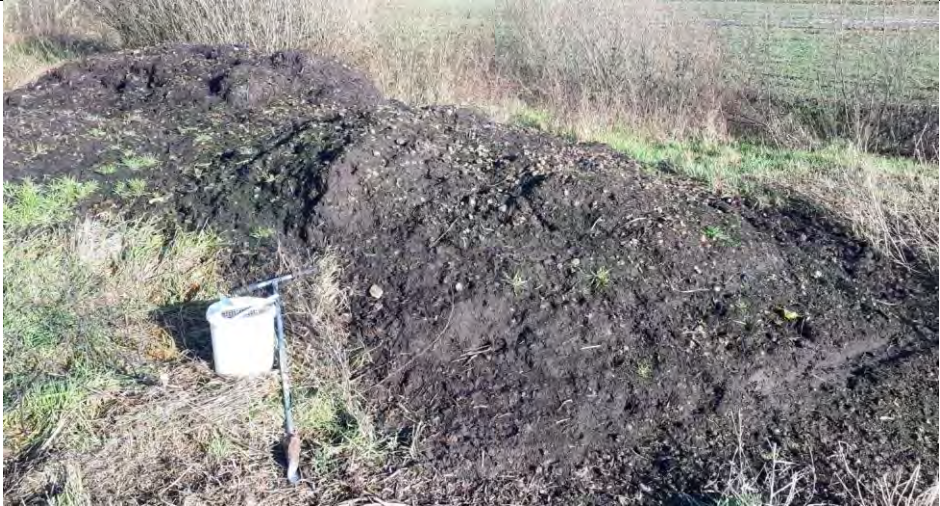
<p>Weergave rooirestant</p>

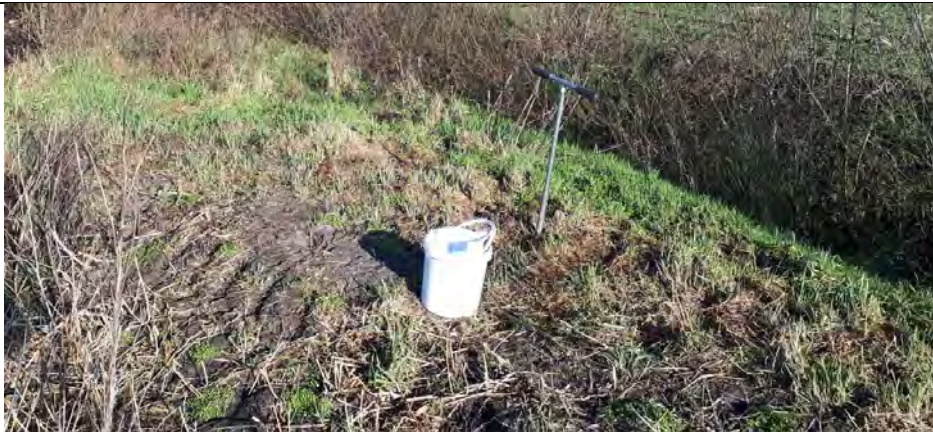
58

Boring 58: Geen  
bodenvreemd materiaal  
in opgeboorde grond

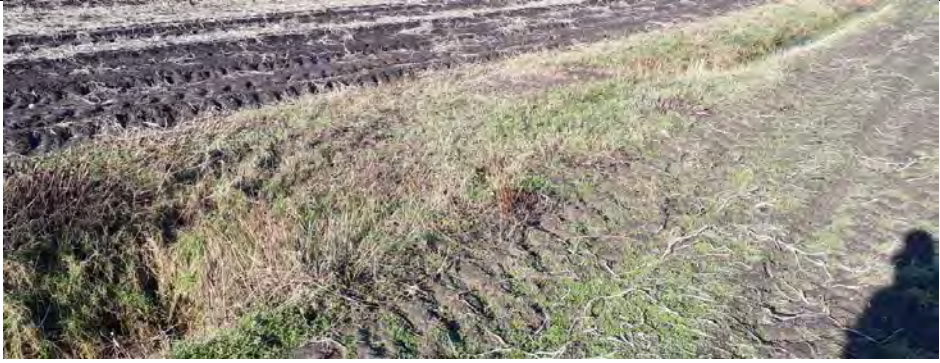
205

Weergave dam boring 205: Geen bodemvreemd materiaal in opgeboorde grond
56

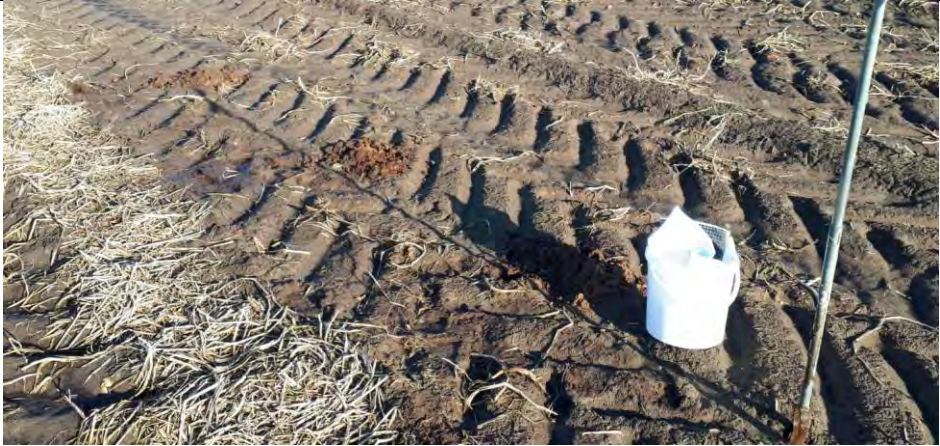
Weergave opgeboorde materiaal raai boring 56. Geen bodemvreemd materiaal aangetroffen
206

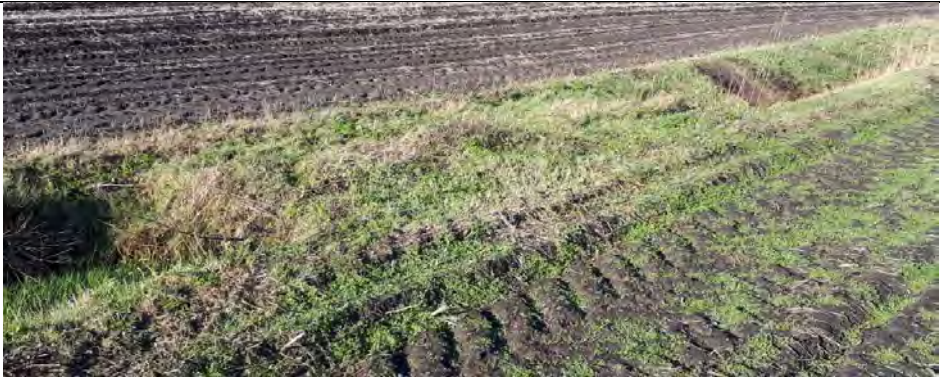
Overzicht dam: boring 206. Geen bodemvreemd materiaal in opgeboorde grond.

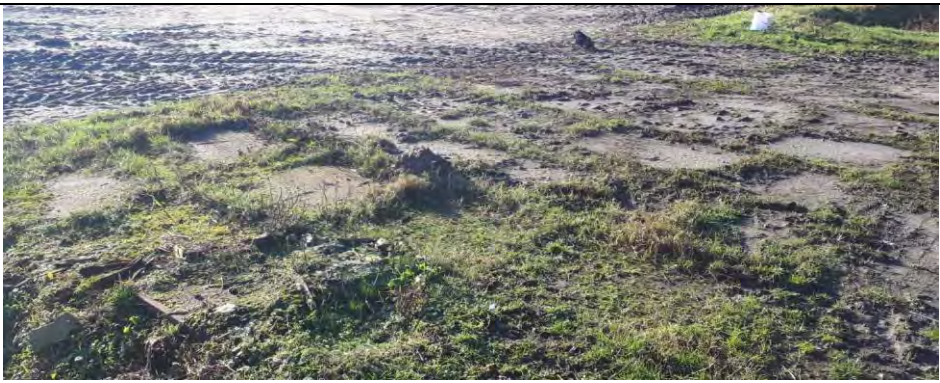
<p>Overzicht perceel. Beton/klinker verharding aan voorzijde perceel</p>
<p>P 5/6</p>

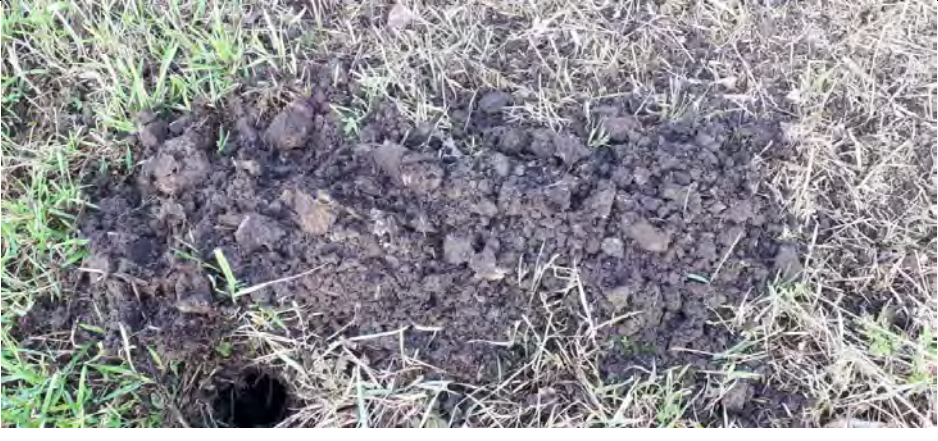
206

Geen bodemvreemd materiaal in opgeboorde grond
54

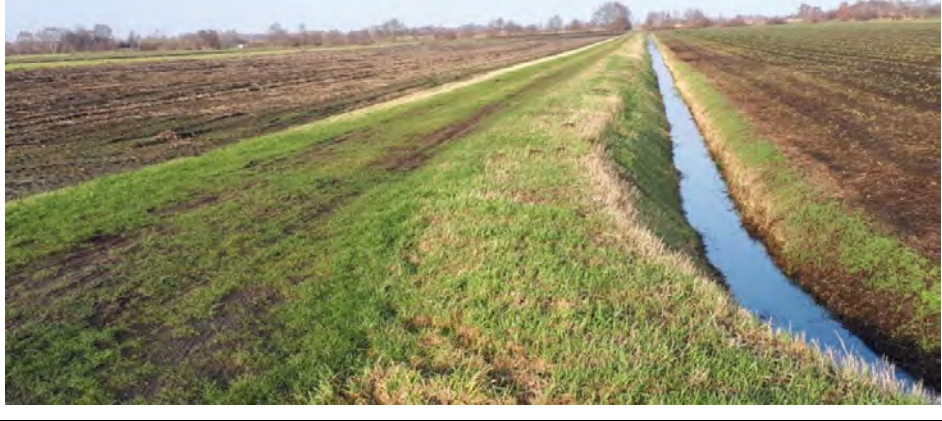
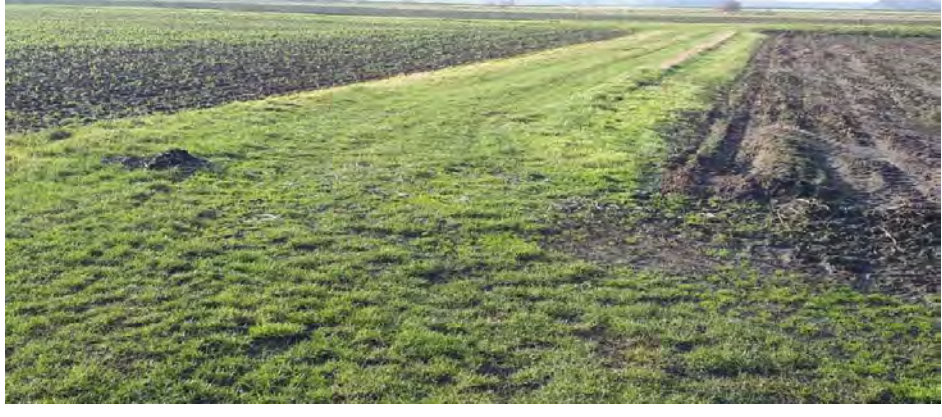
G 432

<p>A photograph of a long, straight drainage ditch with grassy banks. The ditch is filled with water. The surrounding fields are a mix of green grass and dark, tilled soil. The perspective is from an elevated position looking down the length of the ditch.</p>	Weergave pad (halfverharding puin)

<p>A photograph showing a close-up view of a drainage ditch with a grassy bank on the left and a dark, tilled field on the right. The ditch is filled with water. The background shows a flat horizon under a clear sky.</p>	Weergave pad (halfverharding puin)

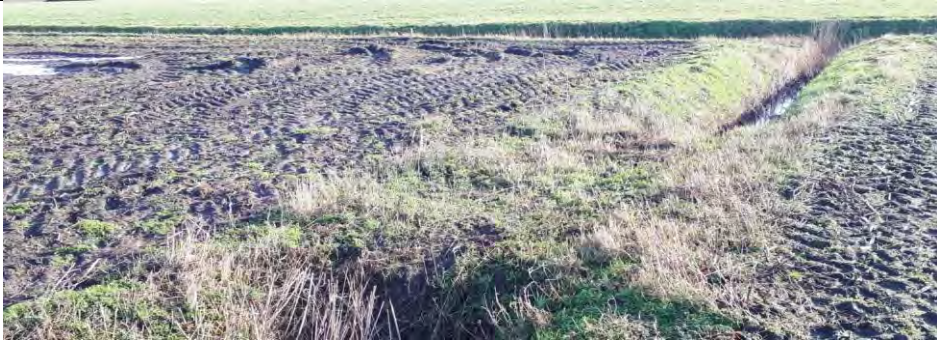
<p>Dam op achterzijde perceel, geen bodemvreemd materiaal in opgeboorde grond</p>

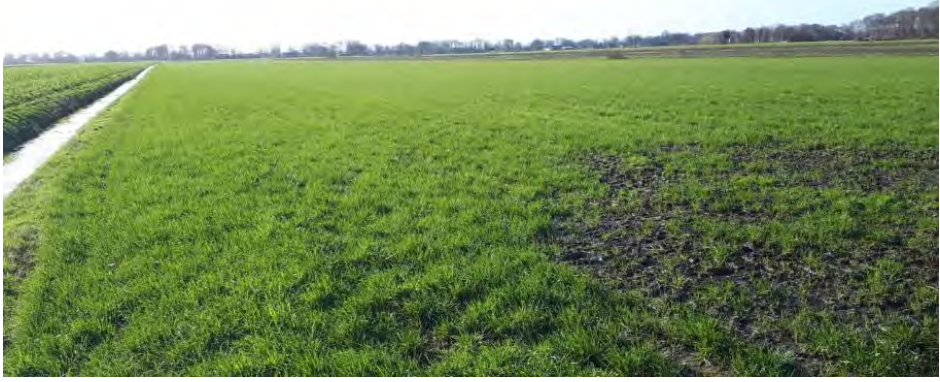
A wide-angle photograph of a large, flat agricultural field. The field is mostly green, with a distinct white path or drainage ditch running along the left side. The horizon is flat with some distant trees and buildings under a clear sky.	<p>Overzicht perceel, gelegen achter NAM locatie</p>
25

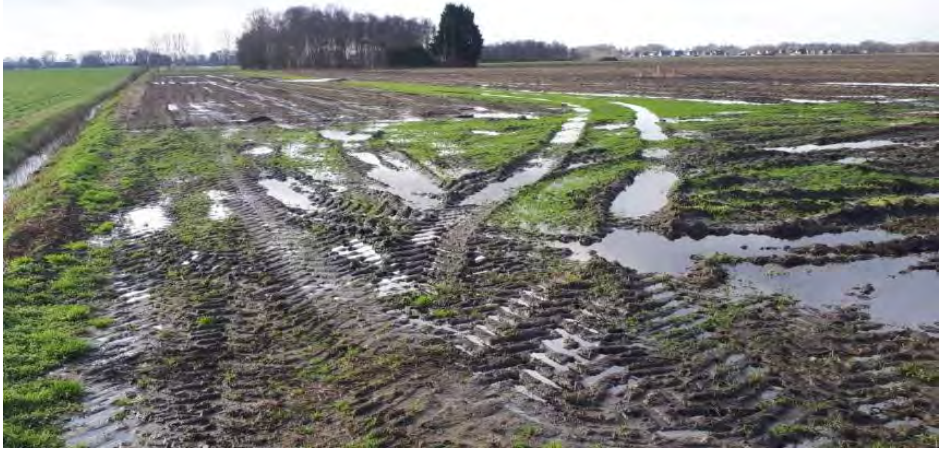
A photograph of a muddy, rutted field. The ground is dark brown and very wet, with numerous puddles reflecting the sky. There are deep tire tracks crisscrossing the field. In the background, there is a line of trees and some buildings under a cloudy sky.	<p>Overzicht perceel</p>

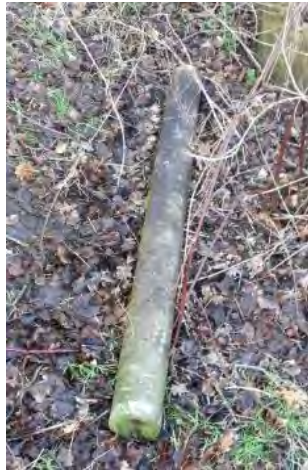
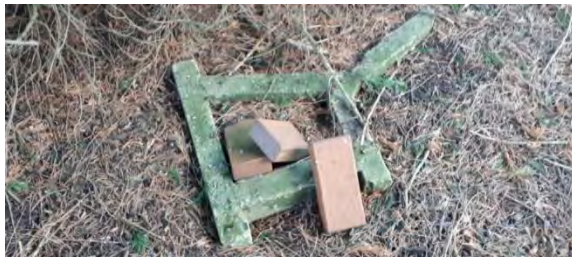
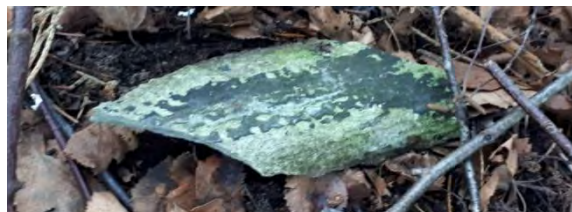
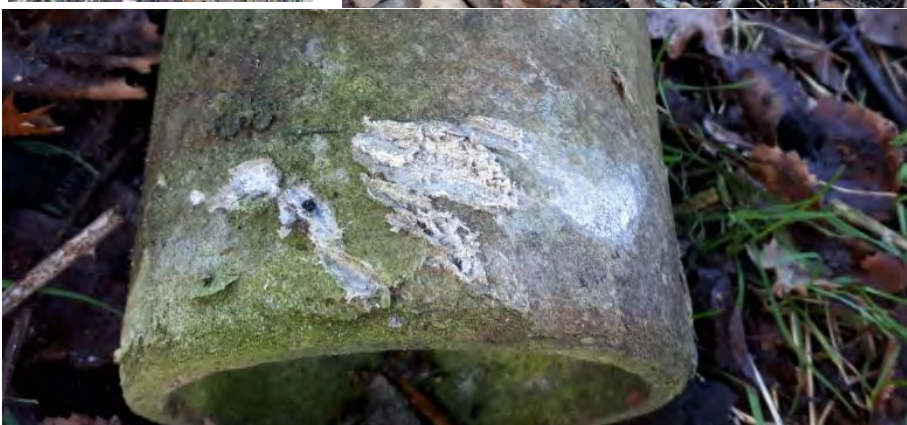
Overzicht bosje op het perceel. Binnen het oppervlak is veel puin aanwezig op het maaiveld en tevens een buis van asbestverdacht materiaal en een stukje asbestverdacht plaatmateriaal.

Puin op maaiveld ter plaatse van bebossing.

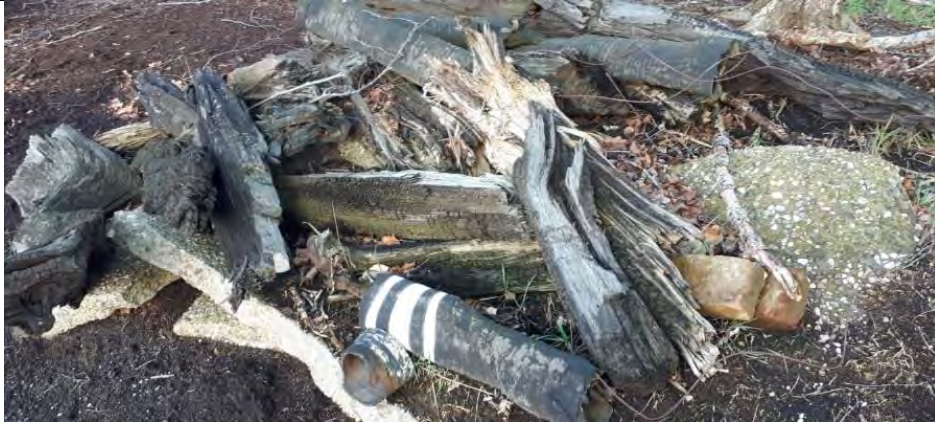
Puin en afvalresten op perceel ter plaatse van bebossing.
